## 旧江戸城石垣の崩壊および復旧工事に関する研究\*

— 関東大震災復興期を中心にして —

Study on Breakdown of Stonewalls of Former Edo Castle and their Repair-works.

— In Relation to Reconstruction after the Great Kanto Earthquake —

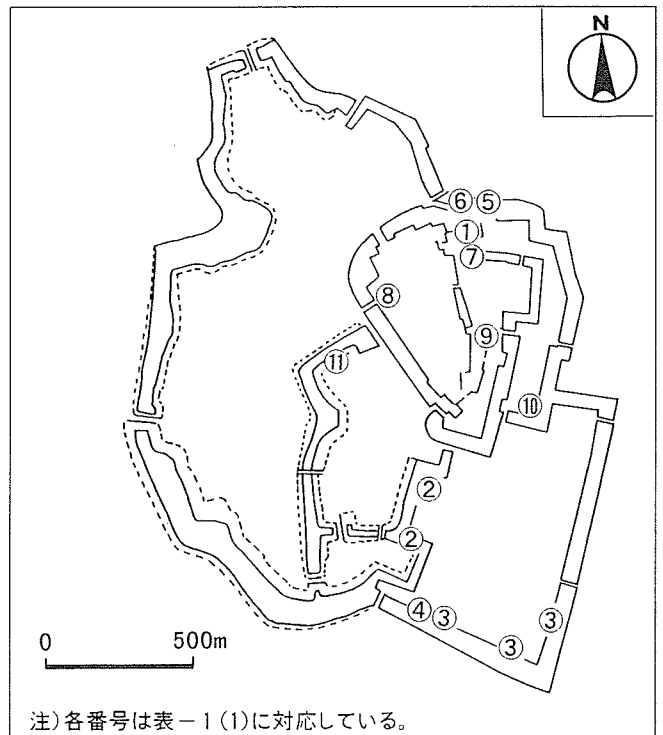
図-2 一般の石垣の復旧箇所<sup>13)</sup>(作成:岡松)

一般の石垣の多くの箇所では、この「梅林門付近石垣復旧工事(⑦)」とほぼ同じ工法が用いられているが、中には「梅林門付近石垣復旧工事(①)<sup>14)</sup>(⑦とは別の工事)」のように全て在来工法と同じ空積(仕様書では「素積」)を用いて復旧しているものや、また旧二の丸の銅門付近の「主馬寮厩舎脇石垣復旧、改造及撤廃工事(⑨)<sup>14)</sup>」のように築石部分は空積であるが、根石部に基礎砕石・基礎コンクリートを施工しているものもある。なぜ空積のものと練積のものがあるのか、明確には分かっていないが、「梅林門付近石垣復旧工事(①)」は、一般の石垣の中で最も早い大正13年3月に行われている。それ以降のものは練積が用いられている。

「梅林門付近石垣復旧工事(⑦)」の仕様書によれば、練積(仕様書では「練築」)と空積(仕様書では「素築」)の2種類が用いられているが、大部分は練積である。練積石垣では、築石の間隙に1:3:6配合のコンクリートを充填し、さらに裏込下部には1:4:7配合の粗石入コンクリートを築石の一段ごとに層状に打ち込んでいる。築石間隙に挿入したコンクリートは、石垣表面から4尺(約1.2m)までの範囲に用いるが、表面から5寸(約15cm)は除き、また表面にコンクリートが露出しないように特に注意することを指示している。さらに在来石垣とのつなぎにの部分は「既設石垣ニ取付ヶ所ハ馴染能ク入念ニ築造スベシ」と指示している。このような配慮により、表面からは在来通りの空積に見えるように心がけられている。なお練積石垣の箇所には千鳥に涙孔を設けている。

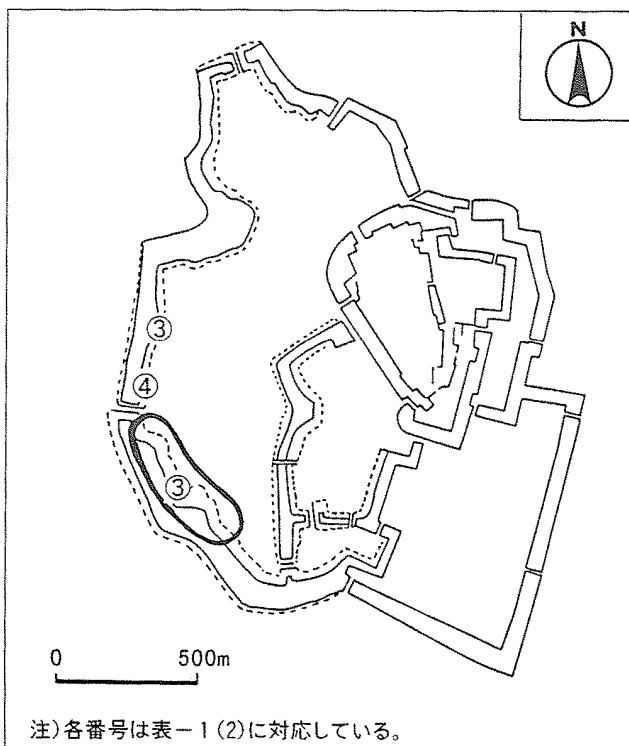
図-4 鉢巻石垣の復旧箇所<sup>15)</sup>(作成:岡松)

土手石垣は図-1で見えるように、北の丸を含めて右回りに外桜田門から清水門までの土手のほぼ全域で被害が生じている。この土手石垣は鉢巻石垣と裾石垣といった上下2つの石垣であるが、宮内省による復旧工事ではおおよそ半蔵門を境にそこから北と南とに、それぞれ復旧工事がなされている。そこで土手石垣は鉢巻石垣と裾石垣に分けて考察した。

資料bには昭和2年に復旧された半蔵門脇の石垣復旧についての記録が含まれる。その工事名は「半蔵門北寄外構石垣復旧工事(④)<sup>16)</sup>」である。図-4がそれを含めた鉢巻石垣の工事箇所である。

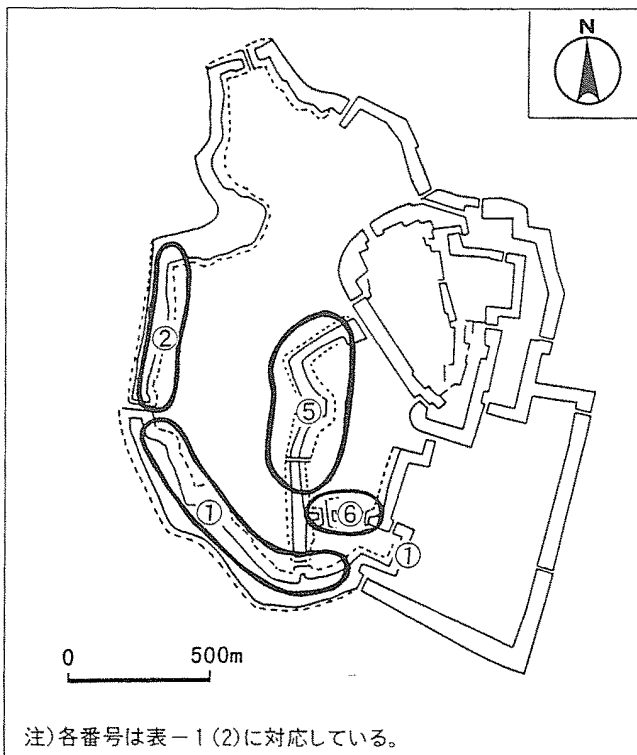
図-6 裾石垣の復旧箇所<sup>15)</sup>(作成:岡松)

裾石垣は昭和3年に「半蔵門北方濠沿石垣復旧工事(②)<sup>16)</sup>」が行われている。資料aにある「宮城外濠沿護岸石垣復旧及根固メ工事(①)<sup>17)</sup>」では主に半蔵門の南であったのに対し、この工事では半蔵門の北の石垣を復旧している。図-6は裾石垣の工事箇所である。

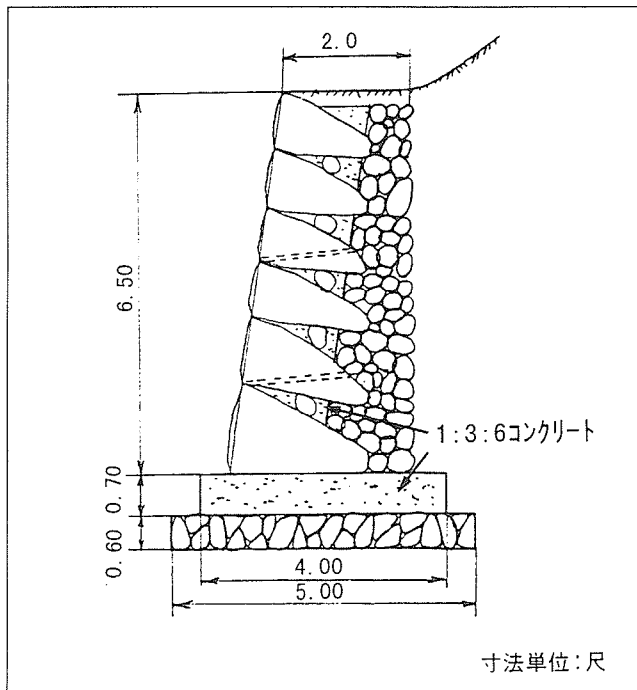
図-7 裾石垣の断面図1<sup>10)</sup>(宮内省資料)

この工事では石垣を取抜き、掘削に着手したところ、土手の法面の土砂が崩れた。これは調査の結果、震災で表面からは見えない亀裂が法面に生じ、その部分で水道管が漏水し、さらに豪雨により雨水が亀裂に入った結果おきたものであったと分かった。この法面の復旧にはかなりの費用がかかるため復旧工事は一旦中止

石垣の工法は図-7のように、石垣基礎コンクリートを施工し、さらに築石の周辺に石垣裏コンクリートを充填している。また積み方は「大体布積」であるが「総テ在来通り」に積むことを指示している。

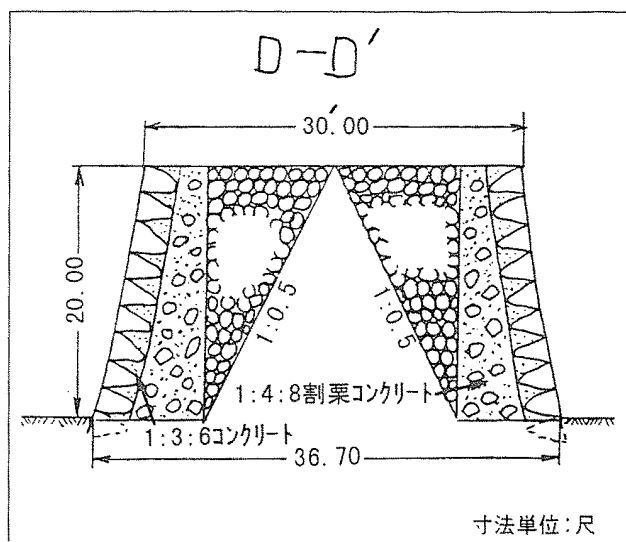
図-11 櫓台石垣の断面図<sup>16)</sup>(宮内省資料)

なお外桜田門櫓台石垣には近づくことができるので観察したところ、遠目には気が付かないが、ところどころにコンクリートがはみ出していることが分かった。

櫓台石垣は5ヶ所で復旧がなされている。図-10が復旧工事の行われた門の位置である。これらのうちの一例として「桜田門渡櫓其他取解及櫓下石垣復旧工事(②)<sup>18)</sup>」を考察する。この工事では渡櫓および門・高麗門・煉瓦塀の取り解きも行われているが、ここでは石垣の復旧工事の工法について整理する。石垣内部は練積で築石の表面から3尺までの間隙には1:3:6配合のコンクリートを充填しており、裏込部分には1:4:8割栗コンクリートとその内側に割栗石を充填している。ただしコンクリートを用いた際に、「トロ」が表面に流出しないように丁寧に打ち込むことを指示している(図-11)。

他の4門(大手門、坂下門、内桜田門、平川門)でもこの「桜田門渡櫓其他取解及櫓下石垣復旧工事(②)」とほとんど同じ工法が用いられている。つまり外観は在来石垣に見えるように、内部はコンクリートを充填した練積としている。ただし平川門と坂下門では裏込部分に1:4:8配合の割栗コンクリートは使用しておらず、築石間か

ら裏込部分までを1:3:6コンクリートを充填している。
