昭和初期の木曾三川下流域の状況と東南海地震による影響*

A State of Downstream Area within Kiso Rivers in Showa Lower Age and Higashinankai Earthquake Effect

諸戸 靖**, 田鶴浦 昭典***、中村 義秋****、久保田 稔*****

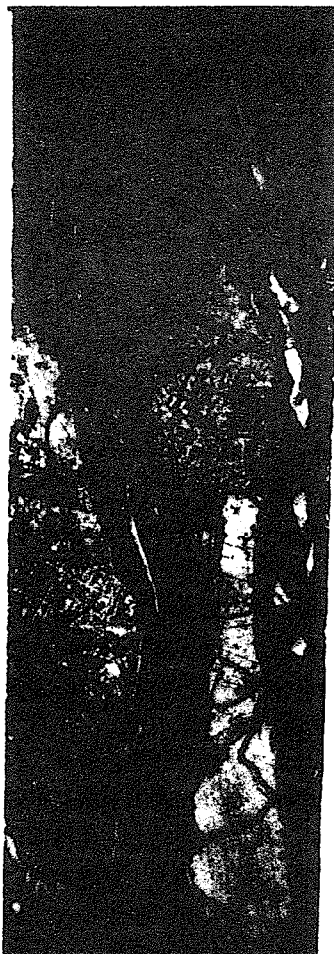
写真-1 昭和23年の長島町航空写真
(撮影：米軍1948年 木曾川下流工事事務所所蔵)

写真-1は、1948年（昭和23年）に米軍が写した航空写真の一部である。同写真には、碁盤の目のように整然と区画された掘田が長島町の南部地帯に写っている。

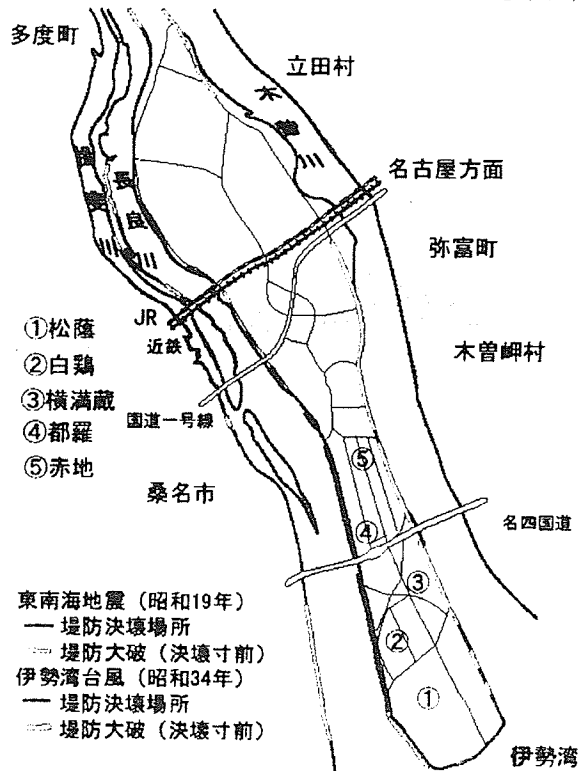
図-4 東南海地震と伊勢湾台風による堤防被害
(作成：著者ら)

松蔭・白鷄地区の人々によると、土地の陥没については、「地震が収まった後に、江の水がなくなり、浮いていた船が普通の人々が歩く道より高い位置に上がってしまい、江があっても、向こう側へ歩いて渡れるくらい高くなった」と複数の人々が述べている。無論、地域的には沈下量の変動があるものと考えられるが、これより、松蔭地区では約1m程度の沈下が発生したようである。なお資料⁵⁾によると、紀伊半島東岸の海岸で20～40cm沈下したらしいとだけ記述されている。

工法が土地の人々に受け継がれ、粗朶（地元ではレンサイと呼んでおり、クヌギやナラ、桜を用いた）の上に石を放り込む粗朶沈床工法によって「漕の噴き上げ」の場所の堤防締切りを行っていた。この場所は、写真 1 の青鷺川の養魚池のある周辺であり、地震でどうにか水が入らない程度の高さにまで、堤防が陥没しており、伊勢湾台風の際にもそこが切れている。

地震では、「白鷺の堤防が一番低下した。特に、白鷺の一番沈下したところでは、満潮のときに、手が洗えるくらい天端の側に水が来ていた」と述べている。

図-4は、東南海地震と伊勢湾台風による堤防の破堤と損壊箇所である。同図より、破堤・損壊箇所が重なっている所もあり、今後はより詳細にこの地点の状況について調べる必要があると考えている。

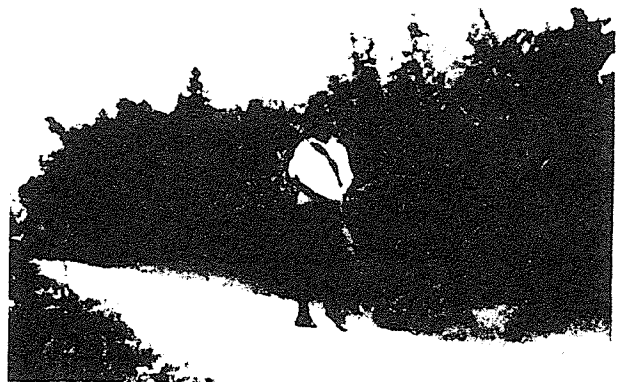
写真-4 昭和初期の藪堤防

写真-4は、昭和初期の極めて珍しい長良川堤防左岸の写真であり、「藪堤防」とでも言うような堤防である。なお、堤防に植えられていた樹木は、木曾川の右岸堤防と揖斐川の左岸堤防では、若干の違いがあったようである。

木曾川の右岸堤防は、桜と松の木が植えられており、揖斐川の左岸堤防は、松林と藪で覆われていたということである。しかし、満潮時に堤防が傾くと具合が悪いので、竹の蛇籠を堤防の斜面に設置して、堤防を保護した様である。また地震時も、漕の辺は、泥で下の方に少し石があったぐらいでほとんど藪林であり、表法も裏法も藪が生えていた。このため、堤防の法面は、長良川のひばり山(図-2参照)から「四つ乗り」と通称される舟で賽土を運搬して、それを張りつけた程度の堤防であった。

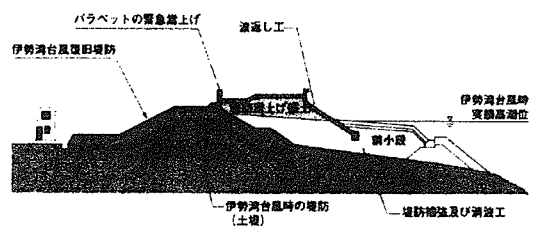
図-6 高潮防波堤の整備経過図

図-6は⁶⁾、現在長島地区で行われている高潮防波堤の整備経過図である。同図より、伊勢湾台風時の土塊より相当高い位置に波返しが付けられている。
