地震とコンクリート被害の関係の考察

北見工業大学 正員 〇桜井宏
 北見工業大学 正員 鮎田耕一
 北見工業大学 正員 岡田包儀
 北海道大学 正員 佐伯昇
 八戸高専 正員 菅原隆

Study on Relationship between Earthquakes and Concrete Damage
 by Hiroshi SAKURAI, Kochi AYUTA, Kaneyoshi OKADA, Noboru SAEKI
 and Takasi SUGAWARA

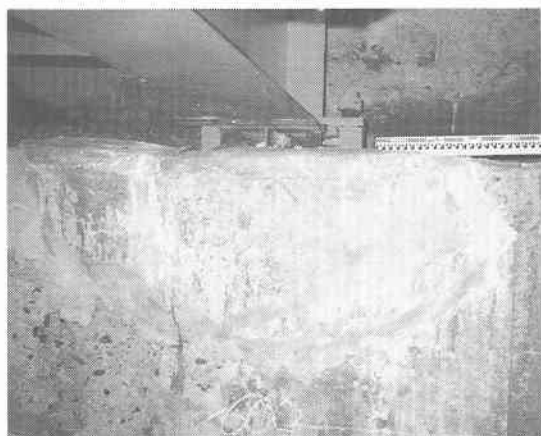
道路関係の被害としては、震央に比較的近く被害が多かった釧路・根室管内では、国道12路線の内、小規模のものを含めると11路線(内大規模被害4)路線、198(うち大規模被害は13)箇所になっている。また、道道や市町村道にも多数の被害が発生した。コンクリート被害の主なものとして以下のようなものがあった⁴⁾。橋梁の前後の路盤と橋梁の床版に断差が生じたり、路盤が崩壊したりアハット部分に亀裂や側方への傾きや迫り出しが認められたものが多かったが、桁本体の損傷は軽微なものが多かった。しかし、一部の橋梁の支承部のコンクリートに被害が認められた。写真-1に示すように、橋梁の支承部(合成桁道路橋、別海町万年)のアンカーが破損し、定着している橋台のコンクリートのめくれ上がりが生じた。写真-2に示すように、桁端部(合成桁道路橋、別海町風連)がアハットに衝突し端部のコンクリートが破損剥落しスターラップ等の鉄筋の露出が生じた。写真-3に示したように3径間連続、2主桁ボックス断面の橋梁で沓座のボルトが破断し、橋台の支承部コンクリートの上部が2m75cm下部が4m60cmの幅でめくれ上がり裂けるように亀裂がはいった。2主桁3径間連続桁で慣性力が比較的大きいため沓座に大きな力がかかったものと思われる。

写真-1 支承部のアハットの破損と定着している橋台のコンクリートのめくれ上がり(合成桁道路橋、別海町万年)

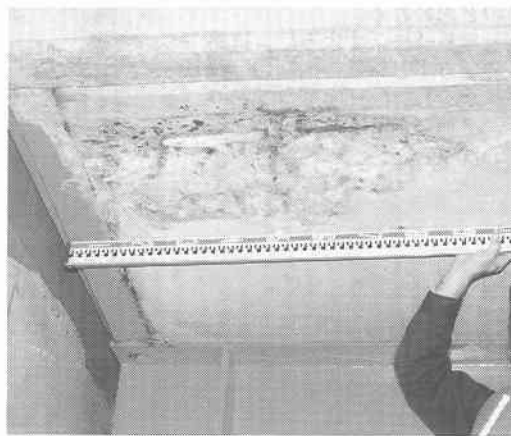
写真-2 桁端部がアハットに衝突し端部のコンクリートが破損剥落しスターラップ等の鉄筋が露出(合成桁道路橋、別海町風連)

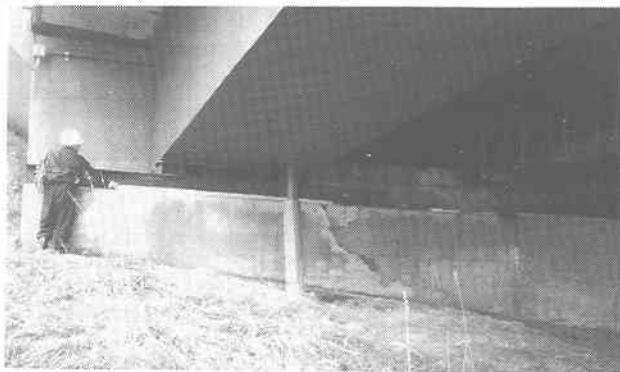
写真-3 沓座のボルトの破断と橋台の支承部コンクリートの上部2m75cm下部4m60cmの幅の亀裂とめくれ上がり(道路橋,3径間連続,2主鋼桁ボックス断面橋中標津町緑町)

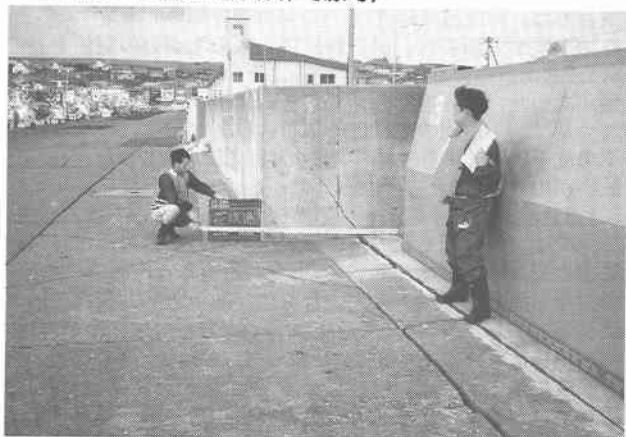
港湾関係のコンクリートにも岸壁が傾いたりエプロンにひびわれ等が入るなどの多数の被害が生じた。写真-4に示すように岸壁(漁港岸壁・エプロン、歯舞)が傾きコンクリート版エプロンが沈下し破断した。また、全体の特徴として傾いた岸壁から2枚目のエプロンのコンクリート版にひび割れが目立つため矢板のタイロッド定着部が滑動していることが考えられる。写真-5に示すように防潮堤(漁港、花咲)の基礎付近の沈下によるコンクリートのひびわれや壁にせん断ひびわれが生じ、津波に対する防災上の問題が指摘された。

写真-4 岸壁が傾きコンクリート版エプロンが沈下破断(漁港岸壁・エプロン,歯舞)

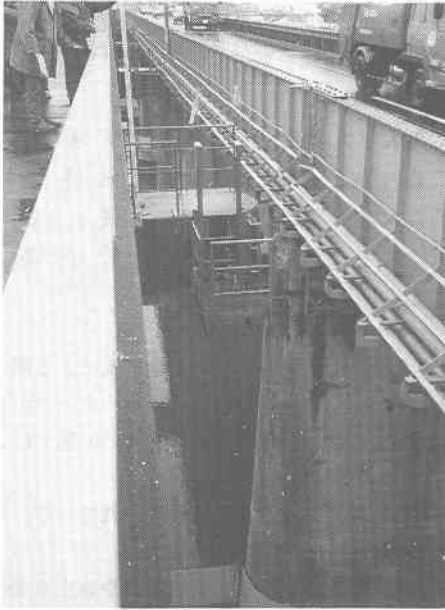
3.1.4三陸はるか沖地震 主な大きい被害は八戸市内の松が丘から類家を結んだ北東から南西の直線上に位置に発生した。写真-6の、鋼橋の橋脚が上流側に約20cm程度傾いた。本橋自体は昭和6年に建設され、歩道橋が昭和47年に増設された。

橋軸に対して直角方向に大きく揺れたために、これらの周期が違うために衝突し、道路橋と歩道橋の橋脚の上部コンクリートが損傷した。歩道橋が本橋の揺れを拘束し押したために本橋が傾いたと思われる。この影響は河道部分の橋脚に影響が大きい。写真-7の、学校校舎のコンクリート構造物は、柱と壁がせん断破壊を起し、スターラップが破断し、軸方向鉄筋が変形し降伏した。1968年5月16日の十勝沖地震(M7.9)をはじめ釧路沖地震、北海道東方沖地震等の影響を受けており、特に地震で破壊した被害箇所では、鉄筋が腐食している箇所が随所に認められた。その箇所は以前の地震の際に既にひびわれが入っていたものと思われる。

写真-6 鋼橋の橋脚が上流側に約20cm程度傾き道路橋と歩道橋の橋脚の上端部コンクリートが損傷(道路橋:昭和6年建設,歩道橋:昭和47年増設,八戸市売市熊野堂-長苗代内舟渡)

3.2 防災対策の考察 増設や増築等をする時、旧設と新設の構築部分で揺れが異なり、衝突等が生じて被害招くことがあるため、地震の際の衝突を避ける等の考慮を要する。

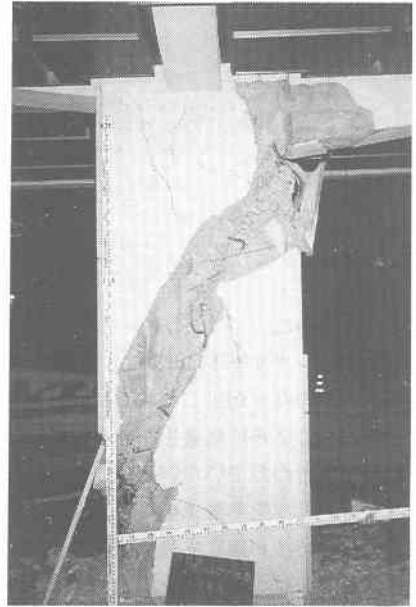
写真-7 学校校舎のRC柱と壁がせん断破壊を起こしスターラフが破断し、軸方向鉄筋が変形し降伏(昭和38年築,3階建ての1階部分)

過去に地震の被害を受けた構造物はせん断ひび割れ等が入った場合に、それらに対する適切な対策を行っておかないと、次の地震の際に深刻なせん断破壊を招くことがあるので注意を要する。

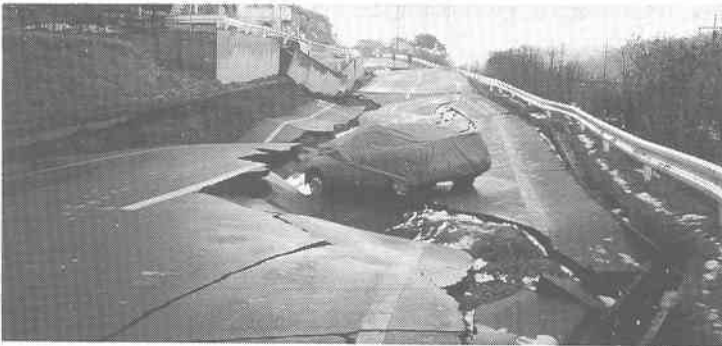
写真-8に示すように、道路の盛り土と路盤の崩壊(八戸市松が丘)に伴うL字型コンクリート擁壁が3.5m迫り出しと2.5m沈下した。

写真-8 道路の盛り土と路盤の崩壊に伴うI字型コンクリート擁壁が3.5m迫り出しと2.5m沈下(八戸市松が丘)
