専修大学道短大 正員 金子 孝吉  
 若園建設 正員 若園 英隆

1. はじめに

2. 釧路沖地震による下水道施設災害

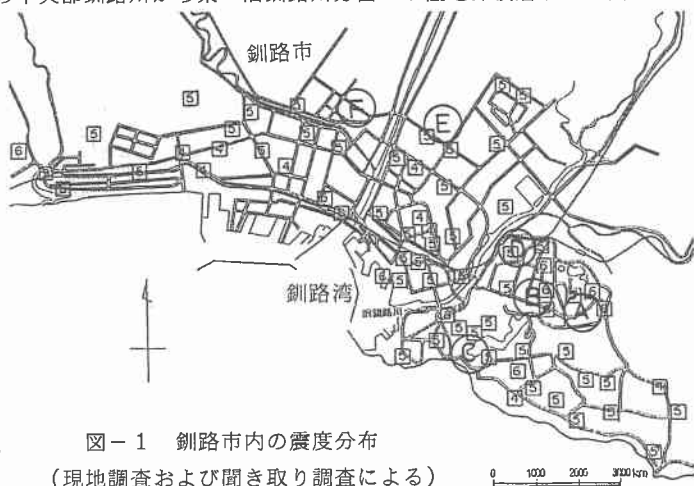
図-1 釧路市内の震度分布

釧路沖地震は午後8時6分、北緯42.89° 東経144.37°、震源の深さは107kmで、マグニチュード7.8という大地震であった<sup>1)</sup>。この地震の最大震度は釧路で6の烈震を記録し、帯広、広尾、浦河で震度5を記録し、その他広範囲に強い震度を示した。図-1は釧路市内の震度分布を示したもので現地聞き取り調査によるものである。図の中央部釧路川から東へ旧釧路川方面への低地沖積層および高地との境界付近で震度が高いことを示している。

(現地調査および聞き取り調査による)

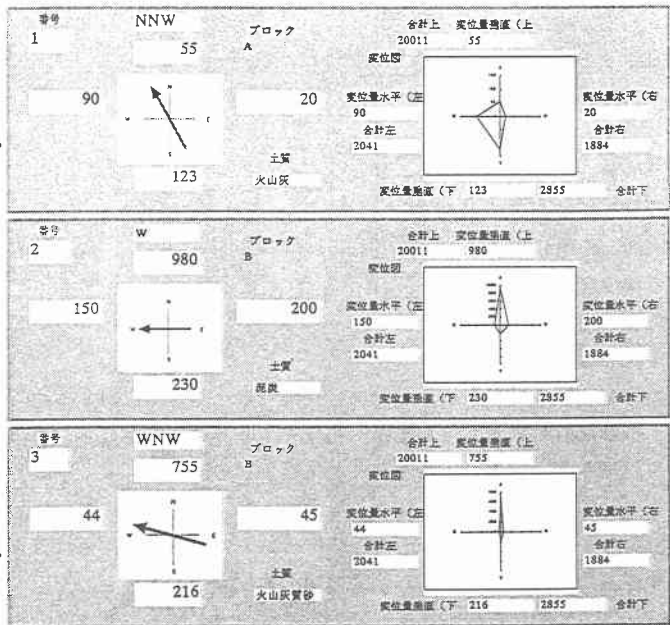
図-2 下水道管の布設方位と水平垂直変位図

まず、布設方位と水平・垂直の変位量の図を描かせてみた。図-2はその一例で調査番号1、2、3の場合の図である。変位量の大小によりそのまま比較することはできないが、下水管の移動状況を見ることができる。

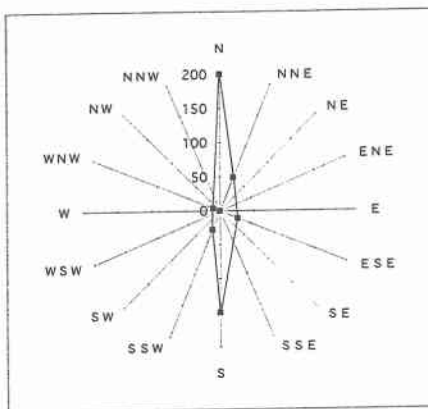
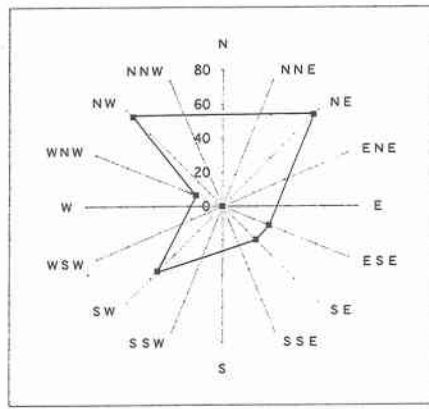
(a) (b)  
図-3 各ブロックごとの16方位に対する平均水平変位図

(E方向)を北側、左(W方向)を南側とした。この表-2より、下水道管の変位量を16方位図にプロットしてみた。図-3は代表的な例としてB(a)とE(b)ブロックにおけるものである。

各ブロックともデータ数は少ないもののそれぞれ方向のはっきりしている場合(Bブロック)とそうでない場合(Eブロック)がみられる。さらに、図-4は地域全体をまとめた全ブロックの平均におけるそれぞれ16方位に対する水平変位量を表したものである。総じて言えることはA、B、およびDブロックのような釧路段丘地域と釧路平原地域との境界領域において方向性がはっきりと示されるような結果になっている。それはNS成分が極めて卓越していることで判る。これに対して他の釧路平原地域などではNSが優勢ではあるもの

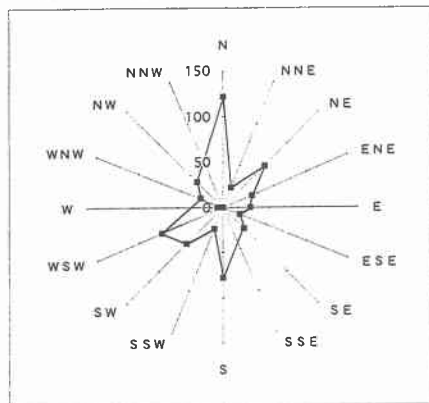
それは管の布設方位がまんべんなく16方位に平均化していないため、優勢な変位を生じる方位があっても記録されていない場合があると推察できる。従ってなるべく多くのデータを平均した全ブロックの平均がやはり信用できることになる。したがって、釧路市各地の下水道管はNS方位に激しく振動したものと見なすことができる。したがって、釧路市における地盤の震動はNS成分が最も卓越したしていたことになる。

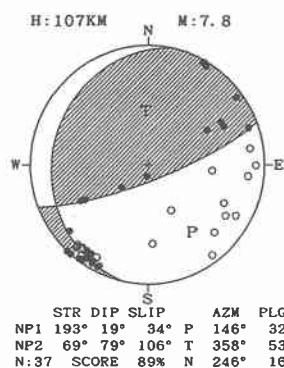
図-5 初動から決定されたメカニズム解(下半球投影)

さて、この地震の破壊過程は太平洋プレート内で生じたほぼ水平な断層によることが示されている(橋田、1993.5)<sup>3)</sup>。発生メカニズム解は図-5のとおりで余震分布に対応するほぼ水平な節面を持つとともに、下

面に特徴的に見られる太平洋プレートの沈み込む方向に主張力軸（T軸）型である。さらに橋田は沈み込む方向にプレートを引き裂くように力が働き、水平の断層面に沿って上盤側が下盤側に対して相対的に南南東（SSE）側に変位する破壊であったと説明している。このことから北北西-南南東の方位に強く揺れる地震であってことになる。

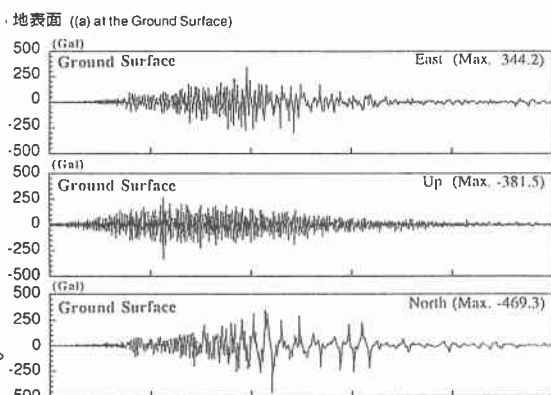
図-6 釧路港での強震加速度記録波形

また、釧路港に設置されているERS-G型強震計は地表で最大加速度469.3ガル（NS成分）を記録した<sup>1)</sup>。図-6は地表面の強震加速度波形である。上からEW、UD、NS成分波であるが、一見してNS成分が卓越していることが判る。これを速度、

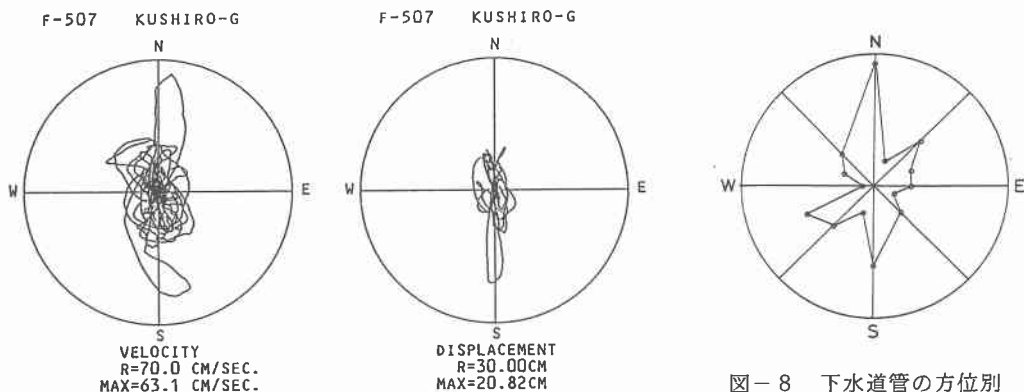
図-7 地震動の水平面内の軌跡

変位の記録に変換してもNS成分が卓越した地震であった。その速度および変位の地震動の軌跡図を描くと図-7のようになることが文献<sup>1)</sup>ですでに報告されている。これらのことは著者らが下水道管の変位量測定を方向性に焦点を置いて整理した結果（図-6）とよく一致するものであった。
