I-28 地震で被災した鋼製橋脚の復旧工事

榑崎製作所	正員	松縄 秀範
榑崎製作所	正員	林 芳文
榑崎製作所		片岡 博
榑崎製作所		西村 公利

Repair Work of Steel Bridge Piers Damaged by An Earthquake
By Hidenori MATUNAWA, Yoshihumi HAYASHI, Hiroshi KATAOKA and Kimitoshi NISHIMURA

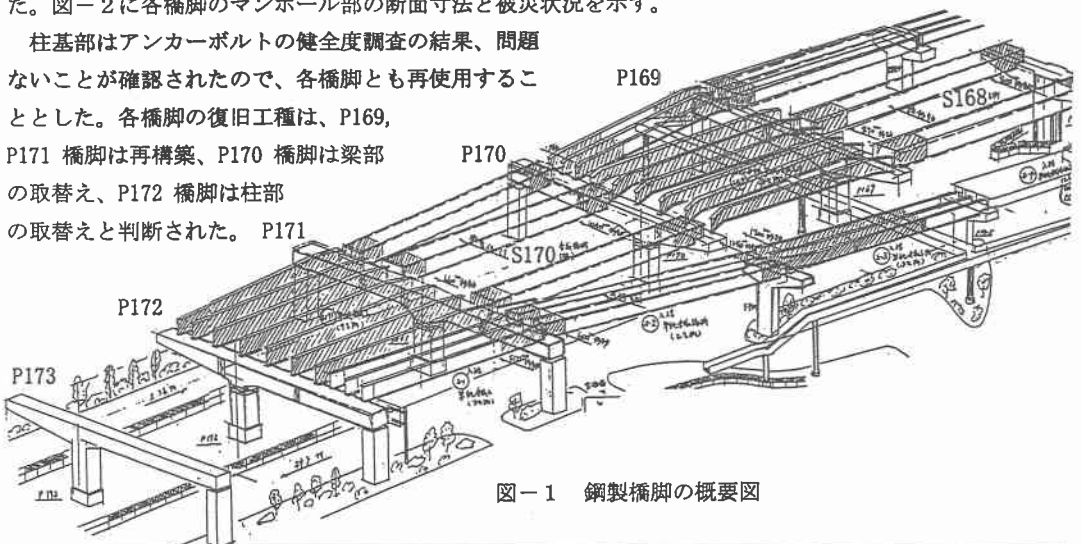
図-1 鋼製橋脚の概要図

当工区が復旧工事を担当した 4 つの鋼製橋脚（P169～P172）は、神戸市東灘区の深江出入路部に位置する。その概要図を図-1 に示す。（図の斜線部は上部工でダメージを受けた部位を示す）これらの鋼製橋脚は、いずれも鋼製 T 形単柱の梁先端を RC 柱で支持した特殊なラーメン橋脚である。

主な損傷は柱、梁部の局部座屈、梁天端の陥没および RC 柱上のローラー支承の破壊であった。梁部の損傷は、上部工の支承の損壊にともなう桁の落下により生じている。柱部の局部座屈は、中詰めコンクリート直上に生じており、その近傍にあるマンホール部と板継ぎ位置が構造上の弱点になっているものと推定された。図-2 に各橋脚のマンホール部の断面寸法と被災状況を示す。

柱基部はアンカーボルトの健全度調査の結果、問題ないことが確認されたので、各橋脚とも再使用することとした。各橋脚の復旧工種は、P169、P171 橋脚は再構築、P170 橋脚は梁部の取替え、P172 橋脚は柱部の取替えと判断された。P171

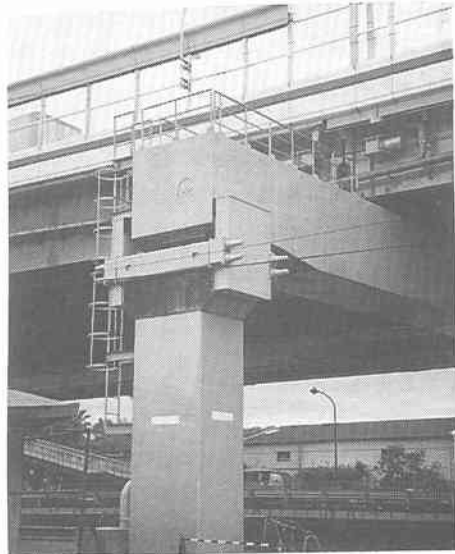
写真-1 梁部変位制限装置

各橋脚とも RC 柱上の支承が破壊され、この部位の鉛直支持機能が損なわれたことが柱部の損傷原因の一つと考えられた。また、このラーメン橋脚の構造形式は、剛結ラーメン橋脚に比較して不静定次数が低く、構造的に余力が少ないという課題を有している。種々の検討の結果、RC 柱上の支承は耐震性の優れたゴム支承とするとともに、写真-1 に示す梁部変位制限装置を考案して取り付けた。

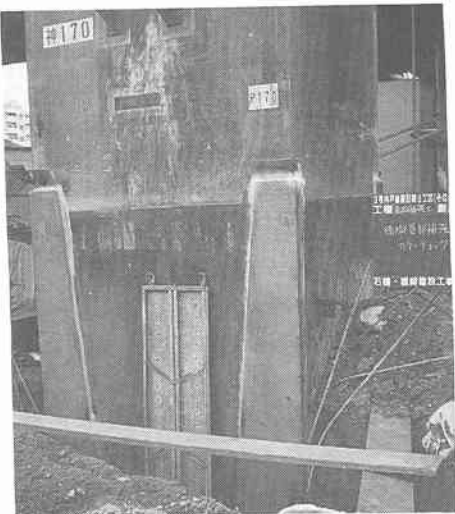
写真-2 P170 橋脚 柱コーナー部補強

柱部ではコンクリートが充填されて断面が強化された分、角溶接部に負担がかかると考えられたので、この溶接部は完全溶け込み溶接とした。柱部を存置とする P170 橋脚では、柱コーナー部をカバープレートで補強した。写真-2 にその補強状況を示す。

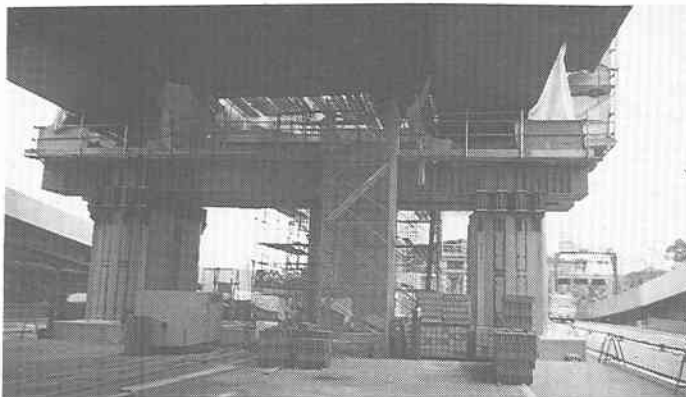
写真-3 大口径桁受けベント

上部工 S168, S170 は単純合成箱桁橋で、ともに総重量が 2000 ton ちかくあり、加えて前者は交通の要所の青木交差点に位置し、後者は深江出路との合流部で幅員が広く、国道 43 号線の真上に位置する。その桁受け構造は路下交通に十分配慮する必要があった。

検討の結果、写真-3 に示すような大口径の鋼管をふたつ連結したベントを採用した。基礎への荷重分配がよく、安定性もよい。このベントは小部材が不用なことから施工の省力化につながり、近接する歩道の歩行者への安全確保にも役だったものと考えられる。

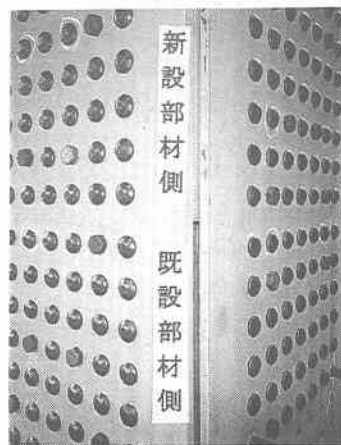
写真-4 P170 橋脚 柱継手部

既設部材のボルト孔を利用して新設部材を接合する場合、ボルト孔位置を新設部材側に反映させる必要がある。P170 橋脚では、工程の都合から、既設部材の撤去と新設部材の工場発送の間隔が三日間しかなかった。

そこで、「スプレーによる移し孔」手法をこころみた。すなわち、既設部材撤去後、継手面に紙をあてスプレーにより孔位置を移し、孔ずれを最小とするボルトピッチとゲージを新たに設定し、FAXにて工場に送付した。

この処理により、架設作業はスムーズにいき、施工精度も確保することができた。写真-4 に架設直後の継手部の状況を、写真-5 に復旧後の状況を示す。

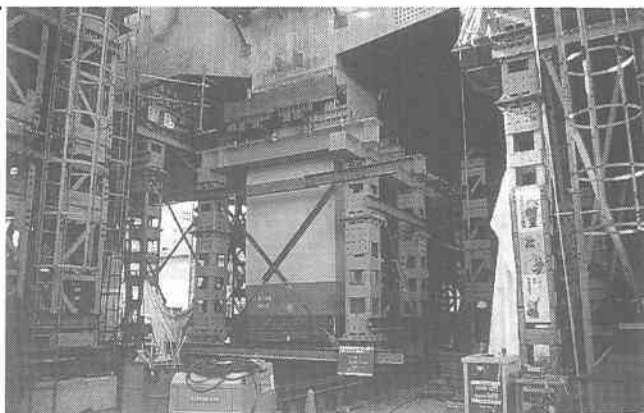
写真-6 P172 橋脚 柱ブロック取替え状況

柱部材の搬出・搬入は、角ベント材で組んだフレームに柱部材を支持させ、ベント材下端にチルタンクを設置し、フレームごとスライドさせる工法を用いた。

写真-6にP172橋脚の柱部材取替えの施工状況を示す。この工法により、制約された条件下での柱部材のブロック取替えが比較的容易に行うことができた。
