1. まえがき

兵庫県南部地震による地下鉄トンネル被害を地盤に着目して調べ、被害機構等の考察を行ったので、その結果を報告する^{1) - 3)}。

表1 地下鉄トンネルの被害と地盤

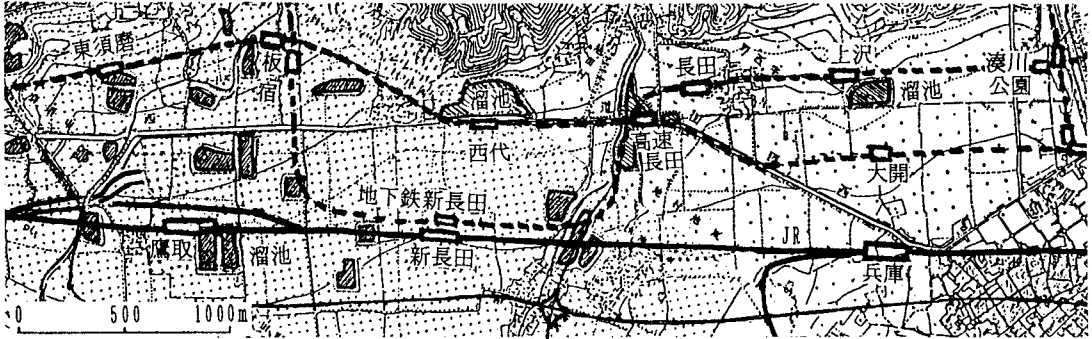
図1 兵庫～須磨の旧版地形図⁹⁾と地下鉄線路等³⁾

(2)上沢駅	駅構内の中柱に北上から南に下がる斜め亀裂発生し、鉄筋むき出しとなる ⁹⁾ 。纏文海岸線(古海岸線)付近にあり、図1 ^{9) 9)} 、3 ^{2) 3) 4) 7)} に示すように、駅の東寄りの南側に元溜池があり現在は埋立地である。上沢駅は大開駅の北西にあり、図5の地盤標高線をみると両者は同じ尾根筋にある。ここでは、埋立土層が地震のとき北側に動いて駅構造物に強い衝撃的な力を与えたこと等が考えられる。

(3)上沢駅・長田駅間	両駅間の線路部トレの内、上沢駅西側のトレの被害も比較的大きい ⁷⁾ 。図1 ^{9) 9)} の地盤標高線をみると、被害区間は長田駅と同じ尾根状地形である。
(4)長田駅・地下鉄新長田駅間	両駅間の線路部トレの内、新長田駅端部から東へ約250mの地点から延長150m前後の区間で、多くの中柱の上端付近に損傷発生する(但し、破壊せず) ⁷⁾ 。被害区間の東側の元溜池の埋立土層あるいは(5)の駅と同様な地盤状態等が被害に関係したことが推定される(位置は図1 ^{9) 9)} 参照)。

(8)大開駅・高速長田駅間	両駅間の線路部トレの中柱に斜め亀裂等の被害が発生する。大開駅寄りの損傷度が高く上スラブが南側により大きく相対変位した形跡がある ⁷⁾ 。高速長田駅の東50m地点の中柱下端の被害箇所 ⁷⁾ の北側には元溜池があり現在は埋立地である(図1 ^{9) 9)})。南側の側壁下部ハンチと側壁間のコンクリート打ち継ぎ目に水平ずれが生じ、側壁下端が内空側に押し出された。それは大開駅よりの全長の約半分の長い区間で断続的に発生した(延長495m)。北側の側壁上部ハンチに沿ってトレ軸方向の小さな亀裂れも発生する ⁷⁾ 。被害区間は図1の地盤標高線をみると大開駅と同じ尾根状地形内にある。

(9)高速長田駅	駅構内の大開駅よりの区間で、中柱に北上から南に下がる斜め亀裂が発生する ⁷⁾ 。図1 ^{9) 9)} をみると、地盤は駅の西側半分が南北に長い元溜池の埋立地で、東側半分の北側が元溜池の埋立地である。
(10)高速長田・西代間	高速長田駅西端より西側100mの区間のトレの中柱に被害が発生する ⁷⁾ 。図1 ⁹⁾ をみると、この区間は駅・新湊川間の元溜池の埋立地を通過している。(9)と(10)の両トレでは、埋立土層(あるいはその下の特異な構成土層)の動きが被害発生に関係していることが推定される。

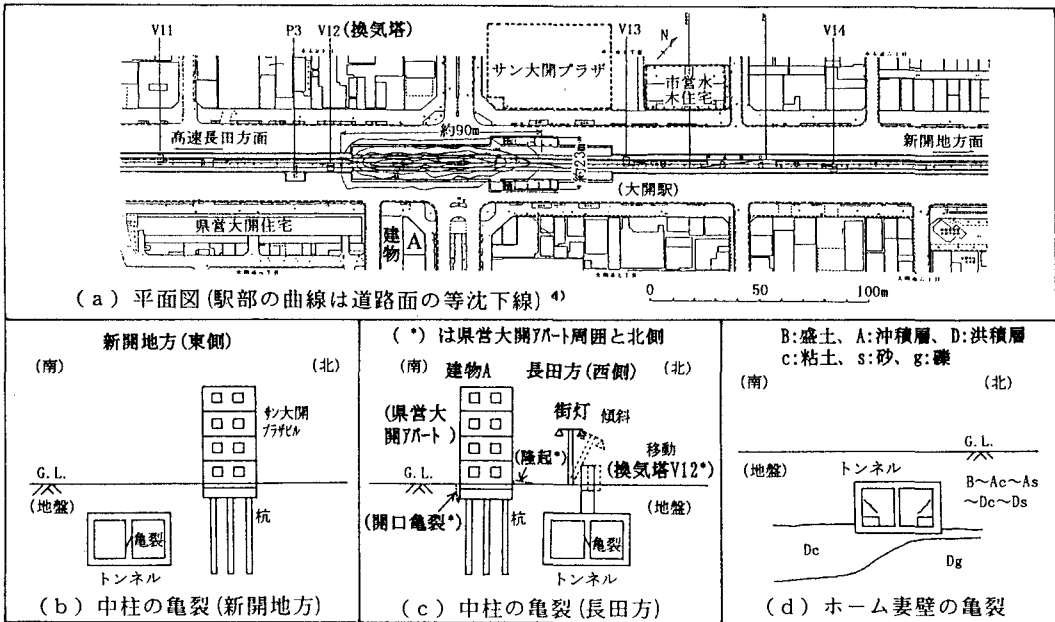
図2 大開駅の変形模式図(文献¹⁾⁻⁴⁾をもとに作成)

(7)大開駅	駅構内の中柱の斜め亀裂は駅の東側で北上から南に下がり西側で北上から北に下がる ^{1) - 4)} 。図2 ^{1) - 4)} をみると、地上の東側の北側にサ大開ガザルがあり西側の南側に建物Aがあり、さらに終点寄りの南側に県営大開7A-1がある。地盤は上下逆転型地盤である ²⁾ 、砂質土層下の粘性土層は北側が厚くトレボックス底部にもある ⁴⁾ 。直上の国道上の街路灯が北側に傾斜するとともに、高速長田側の換気塔V12(図2)が施工継ぎ手位置からずれ上部が山(北)側に移動する ^{2) 8)} 。従って、地震時に地盤内の粘性土層を境に上層の砂質土層が南側あるいは北側に動いたとき、基礎のしっかりした建物が不動点の機能を発揮したため砂質土層がトレに強い衝撃的な力を与えて、酷い被害が発生させたこと等が推定される ²⁾ 。

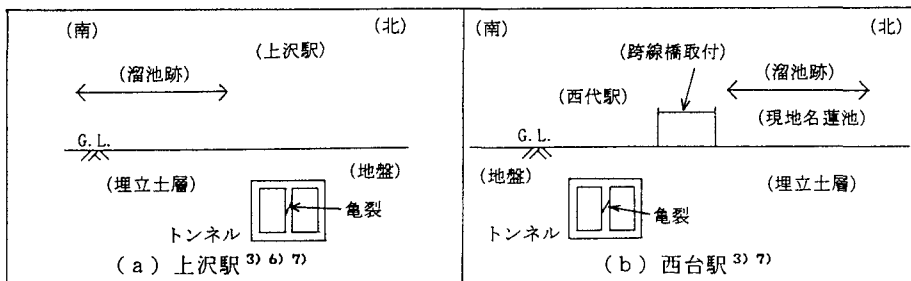
図3 上沢駅と西台駅の変形模式図(文献^{3) 6) 7)}をもとに作成)

(11)山陽電鉄西代地下駅	地上駅の前の地下に構築中であり、軌道階の中柱に北上から南に下がる斜め亀裂が発生する ⁹⁾ 。図1、3に示すように駅の北側に元溜池があり現在は埋立地である(地名は蓮池)。ここでは駅の北側に立体交差道路があり、この重量のある道路が不動点の機能を発揮したため、南側の地盤から強い衝撃的な力を受けて地下駅が被害を受けたこと等が推定される。
