1. まえがき

阪神淡路大震災により被害を受けた数多くの橋梁の一つに、第二摩耶大橋がある。この橋は、新港第八突堤と摩耶埠頭の間の水路を跨ぎ、P2, P3 橋脚は護岸部に設置されている。中央径間長 210m、側径間長 75m、総幅員 18m の 3 径間連続鋼床版 2 箱桁橋である。橋脚は鉄筋コンクリート製である。上部工の荷重のほとんどは、2 つの中間支点橋脚 (P2, P3) で支える構造であり、支承桁は全部で 14 基、端支点ベンデルは 4 基ある。基礎に関しては、P2, P3 橋脚ではニューマチックケーソン、P1 橋脚では場所打ち杭基礎、P4 橋脚では鋼管杭基礎である。基礎下端は -26m となっており、地震動を入力させる工学的基盤面は -61m である。

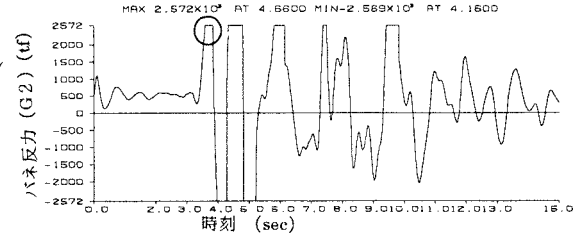
図2 支承の時刻歴応答反力 (P2 橋軸方向)

次に、NewMark β 法を用いて、時刻歴応答解析を実行した。支承反力、橋脚断面のせん断力、曲げモーメントの時刻歴応答を各々図2～図4に示す。それらの時刻歴応答から得られた橋梁各部における破壊の順序を表1及び図5に示した。

まず、第1波でP2橋脚の支承（橋軸）、段落し部（橋軸）、橋脚基部（橋軸）のせん断破壊が先行し、すぐ後、部材が降伏曲げモーメントに達した。

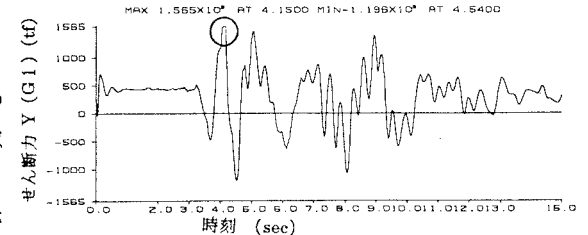
図3 段落し部のせん断力 (P3 橋軸方向)

続いて第2波で、P3橋脚の支承（橋軸）、段落し部（橋軸）、基部（橋軸）がせん断破壊をして、その後すぐ、降伏曲げモーメントに達した。またP1, P4橋脚の支承（直角）もせん断破壊し、橋軸方向もほぼ同時に破壊した。

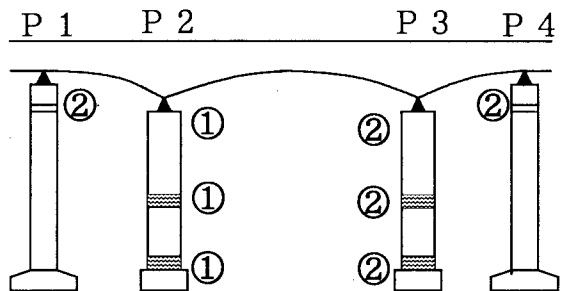
図5 破壊の順序

それ以降の波で、P3橋脚基部の直角方向で、せん断破壊が生じたという結果になった。

今回の解析結果より、破壊の実態の説明の可否を述べる。P2橋脚では山側沓座部圧壊後、そこから下方に斜めせん断破壊をし、P3橋脚では段落とし部にて水平せん断破壊とコンクリート崩落が実態であるが、P2橋脚の破壊は説明できない。P3橋脚については、基部がわずかに先に破壊に至ることから、段落し部のせん断強度が思いの外小さかったのではないかと推定できた。また、P3橋脚上の支承の破損は、段落し部が壊れた影響によるとも考えられる。その他の支承に関しては、せん断破壊により、沓が破壊・脱落した物と思われる。また、解析結果ではP2橋脚の段落し部、基部それぞれでせん断破壊が生じているが、実際はせん断破壊していない。このように被害形態と今回の地震応答解析とは必ずしも一致しておらず、この違いについては今後検討する必要がある。
