1. まえがき

地震で軸方向に被害を受けた橋梁に、地盤条件の変化点で軸方向に軟弱地盤と良好地盤に跨って作られた状態、即ち異種支持地盤状態になっている橋梁が多くみられた。その事例をいくつか示すとともに被害機構等を推定する。

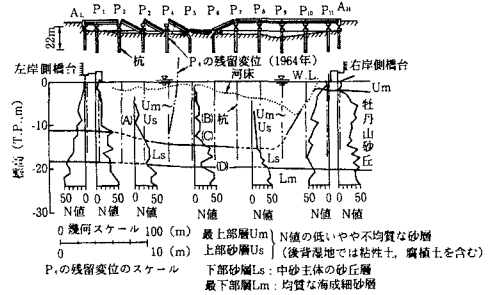
図 1 昭和大橋(1964年新潟地震)¹⁾

図 1 の昭和大橋¹⁾は砂丘と河成層に跨って作られ、桁落下は河成層の砂質土のみからなり比較的固い右側部分とその中に軟弱な粘土や腐植土層を挟む比較的軟らかい左側部分の後者側で生じた。右側橋台と比べて左側橋台が河心側に大きく移動するとともにその裏の盛土が大きく沈下し、その盛土の移動方向(河成層底面の緩く傾く方向)に杭が変形した。なお、水深最大の部分が左側の砂丘近くに寄っている。図 2 の姉沼高架橋¹⁾の地盤の腐植土層底面は左端から右側にかけて緩い勾配で深くなり、中間付近から右端にかけて急な勾配で浅くなる。杭の右側への変形から、図 1 と同様にその底面の緩傾斜方向に地盤が移動したことが推定される。なお、現在の川は高架橋7ブロックNo.24、25間を流れ、図 1 と同様に地盤の良い方に寄って流れる。図 3 の桜沢川橋梁²⁾の左側は山に続き軟弱層が左側から右側にかけて厚くなる。橋台裏盛土は薄い軟弱層上の橋台1Aよりも厚い軟弱層上の2A裏で大きく発生した(それぞれ20cmと75cm)。しかも、2Aは左側に押されるとともに2A上のバ'パ'ットやシュ、2Pと1P上の架違い部に破壊等が発生した。ここでも川が山沿いを流れる。図 4 のサフランシオ・オグランド'バ'イブリ'ジ' ²⁾の橋梁は左側の地盤の良い部分と右側の悪い部分に跨って作られ、軟弱'バ'イマ'ド'の厚さの変化点付近の橋脚上で桁が崩落した。ここの水深の最も深い部分が左側の地盤の良い岩盤近くにある。図 5 の利別川橋梁¹⁾も左側の地盤の悪い部分と右側の地盤の良い部分に跨って作られ、軟弱粘性土層(C、GC、SfC)厚さの変化点付近の橋脚上でシュが転倒した。ここの川は右側の良い地盤の近くを流れる。図 6 の直別川橋梁³⁾では橋台1Aに亀裂や右側への傾斜が発生した。橋梁下の地表面を見ると左側から右側にかけて低くなり、杭は右側橋台2Aよりも左側橋台1Aの方で長く、地盤は左側の方が悪いと考えられる。ここの川筋も地盤が良いと考えられる右側を流れている。図 7 の下頃辺川橋梁⁴⁾ではA部で橋脚の掛け違い部のコンクリートに亀裂や剥落が生じた。橋台1Aよりも2Aの方の堤防の高さが低いため、2Aの方の地盤が悪く被害も地盤の悪い方で生じたことが考えられる。図 8 の姫新得川橋梁⁴⁾では地盤面が橋台2Aの方より1Aの方が低く、地盤面の低い方にある橋脚に亀裂が発生した。川は地盤が良いと考えられる2Aの方の橋脚3P近くを流れる。

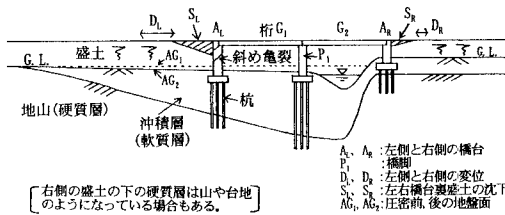
図9 橋梁の軸方向変形と地盤の関係の模式図

以上に述べた橋梁の外にも同様な地盤で軸方向被害を受けた例が多く見られる。このような橋梁の軸方向変形と地盤の関係の模式図を図9にまとめる。右側の軟質層が薄く

左側の軟質層が左側から右側にかけて厚くなる。このような良い地盤と悪い地盤に跨る橋梁では、軸方向(図では左右方向)の地震動と残留変位の大きさと方向は地盤構造に対応して発生する。即ち、地盤変位は右側で小さく左側で大きく生じ(不同変位が生じ)、橋台裏の盛土荷重は偏載荷重として作用するので、左右盛土変位 D_R 、 D_L はともに橋梁側に生じるが、薄い軟質層上の D_R よりも厚い軟質層上の D_L が大きい。 D_L がその下の軟質層の緩傾斜底面の傾斜方向の右側に特に大きく生じるのに伴って、左側橋台 A_L が大きく右側に押されるとともにその裏の盛土が大きく沈下し、さらにその橋台 A_L に図に示すような斜め亀裂が生じることが多く、その上にそれに隣接する橋脚 P_1 にも右側への大きい地盤変位が作用して各種被害が生じることが考えられる。なお、阪神・淡路大震災で阪神高速道路の札幌付近の橋梁の落橋が硬軟地盤境界部で生じており、その被害機構は図10のように考えられる⁵⁾。また、上述したように川あるいは水深の最も深いところが地盤の良い方に寄っている例が多いが、これは図9に示すように軟質層の厚いところほど圧密沈下量が大きいためと考えられる。河道改修しても洪水のときに元の河道に戻ることがあるが、その一因としてこのことが考えられる。
