## 1994年北海道東方沖地震による港湾施設の被害

福井工業高等専門学校	正会員	○吉田雅穂
金沢大学工学部	正会員	北浦 勝
金沢大学工学部	正会員	宮島昌克
金沢大学工学部	正会員	池本敏和

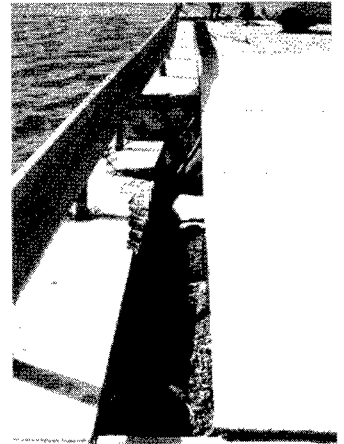
根室港花咲地区は昭和48年の根室半島沖地震（1673年、M=7.4）で甚大な被害を受け、釧路沖地震（1993年、M=7.8）でも被災した。東埠頭の岸壁は平成3年に完成した重力式ケーソン岸壁であり、一部液状化対策工法としてサンドコンパクションパイル工法が施工されている。写真1は岸壁の迫り出しを示したものであるが、この地点は釧路沖地震において延長5mに渡って5cm程度上部工が前面に傾斜し、亀裂や段差を生じた地点であり<sup>1)</sup>、そこが弱点となってさらに大きな岸壁の傾斜が発生した。

写真1 岸壁の迫り出し  
(根室港花咲地区東埠頭)

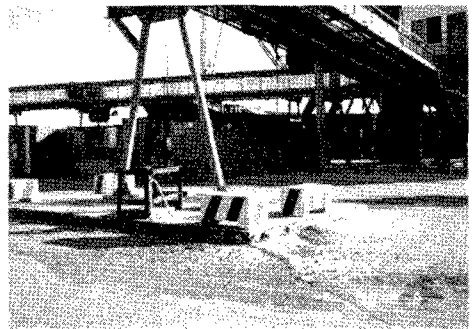
しかし、対策範囲の端部にあたる岸壁から約50mの地点では、最大で約10cmの段差が生じ幅10cm長さ110mに渡って亀裂が生じ、付近のベルトコンベアー基礎周辺でも地盤沈下が発生した(写真2)。

写真2 ベルトコンベアー基礎周辺の地盤沈下  
(釧路港西港区第2埠頭)

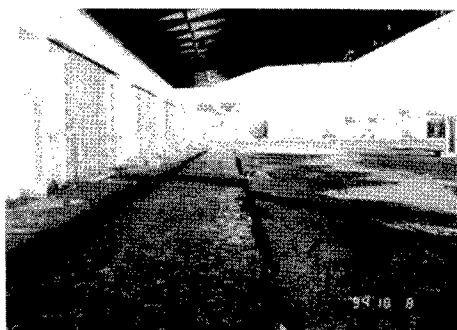
しかし今回の地震では、復旧の甲斐なく前回の被災箇所とはほぼ同じ地点で再液状化現象が発生し、甚大な被害が生じた(写真3)。写真4は同地点の釧路沖地震時の被災状況である。図1の上は、南側岸壁先端より上屋前までのエプロン沈下の状況(東側岸壁法線より46mの位置)を被災前の状況と併せて示したものである。控え組杭の所では前回同様ほとんど沈下は発生していないが、その前後と、ケーソンと埋め殺された鋼矢板との間で大きく沈下している様子がわかる。

写真3 北海道東方沖地震の上屋前エプロンの沈下  
(釧路港東港区漁業埠頭)

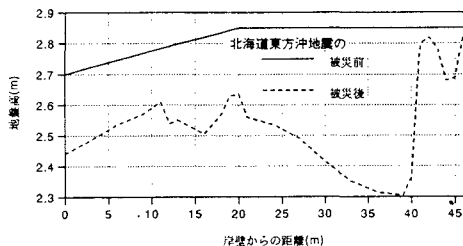
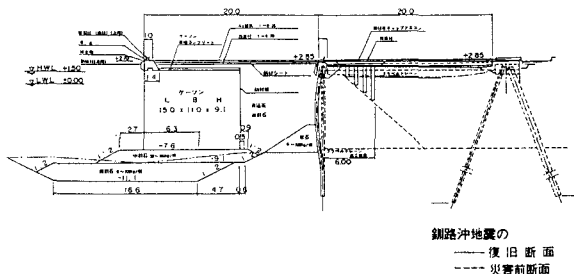
釧路港東港区漁業埠頭は昭和55年に全面埋立により完成したもので、築造後24年が経過している。地震による被災履歴は釧路沖地震が初めてで、東側-7.0m、南側-7.5m、西側-7.0mの全ての岸壁で液状化による被害が発生し、特に南側岸壁での被害は甚大であった。図1の下に釧路沖地震時の南側-7.5m岸壁の断面とその後の復旧断面<sup>2)</sup>を示す。釧路沖地震によって控え組杭式鋼矢板岸壁の矢板本体に亀裂が生じたため、復旧では被災前の岸壁法線より20m前出ししてケーソン岸壁とし、一部グラベルドレーン工法も施工された。

図1 北海道東方沖地震の被災前後の地盤高  
及び釧路沖地震の被災前断面と復旧後断面  
(釧路港東港区漁業埠頭南側-7.5m岸壁)

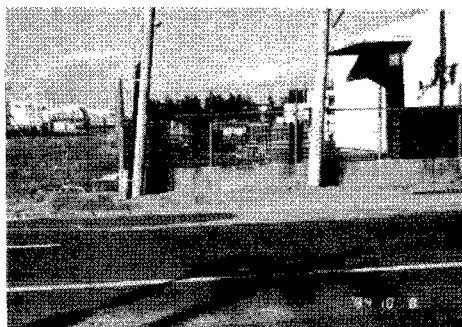
釧路港西港区第1埠頭は昭和49年に着工し昭和50年に完成した。埠頭内では多くの液状化被害が確認できたが(写真5)、岸壁や岸壁背面のエプロン部分での被害は全く見られず、釧路沖地震でサンドコンパクション工法やグラベルドレーン工法による液状化対策効果の確認された南側-12.0m岸壁も健全であつた。

写真5 電柱の傾斜(釧路港西港第1埠頭)
