1994年北海道東方沖地震による上水道被害に関する定量的解析

金沢大学大学院 学生員 ○村田 晶
 金沢大学大学院 正 員 宮島昌克
 金沢大学工学部 正 員 北浦 勝

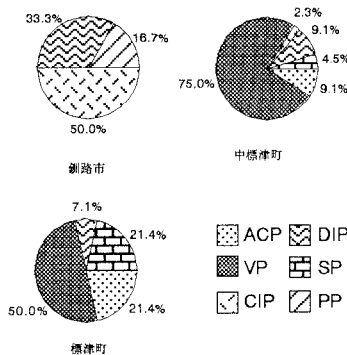
図1 上水道配水管被害の内訳

上水道被害36箇所のうち配水管被害は9箇所あり、そのうち属具の被害を除く被害数は6箇所である。断水率は全給水戸数の約21.6%となっている。被害の内訳を図1に示す。CIP（铸铁管）の被害が全体の半分以上を占めている。また、ACP（石棉管）、VP（塩化ビニール管）の被害が全くなかったことが特徴的である。被害率（敷設距離1km当たりの被害箇所数）は全体で0.009箇所/kmとなっている。管種・管径別の被害率を図2、図3に示す。管径が200mmで被害率が高くなるのは、被害の絶対数の割に敷設距離が短いことが大きく影響していると考えられる。

上水道被害142箇所のうち配水管被害は44箇所である。同町では全給水戸数の約91.6%に当たる7230戸が断水による被害を受けた。被害の内訳を図1に示す。VPの被害が75.0%と最も多く、ACPとDCIPの被害が9.1%などとなっている。管径別の被害率を図4に示す。全体の被害率は0.447箇所/kmである。管径が大きくなるほど被害率は小さくなる傾向がある。また、地質別の管径別被害数を図5に、被害形態別の管径別被害数を図6に示す。地質別では泥炭の割合が50%を越えており、火山灰地質による被害と合わせると全体の被害の93%を占めることになる。これは、非常に軟弱な泥炭層が被害の要因にかなり影響しているものと考えられる。被害形態別では、全体的に見れば、小口径管ほど管体の破損による被害の割合が大きいことがいえる。これは小口径管には、比較的安価なVPを用いることが多く、VPの強度はDCIPなどと比べ弱いためと考えられる。

配水管被害は14箇所が発生している。被害の内訳を図1に示す。VPの被害が50.0%と最も多く、ACPとSPの被害が21.4%などとなっている。管種別の被害率については図7に示す。全体の被害率は0.058箇所/kmとなっている。SPの被害率が0.796箇所/kmとなっているのは、これも敷設延長距離の短かさによる影響が大きく働いたためと考えられる。また、同町の下水道管路被害については、全長19.2kmのうち約65%にあたる約12.7kmが被災している。地下水位が上水道埋設地盤の下にあることが多いため、上水道管路埋設地盤に比べ下水道管路埋設地盤の方が液状化地盤となる場合が多く²⁾、それ故、下水道管路被害には液状化現象等に伴う地盤沈下、側方流動などの地盤変状の影響が大きいと考えられる。
