石造アーチ橋の地震による被害状況

(株) ジャス・コンサルタンツ 正会員 安原 克巳 正会員 井上 肇
 小東 英一 小久保 正勝

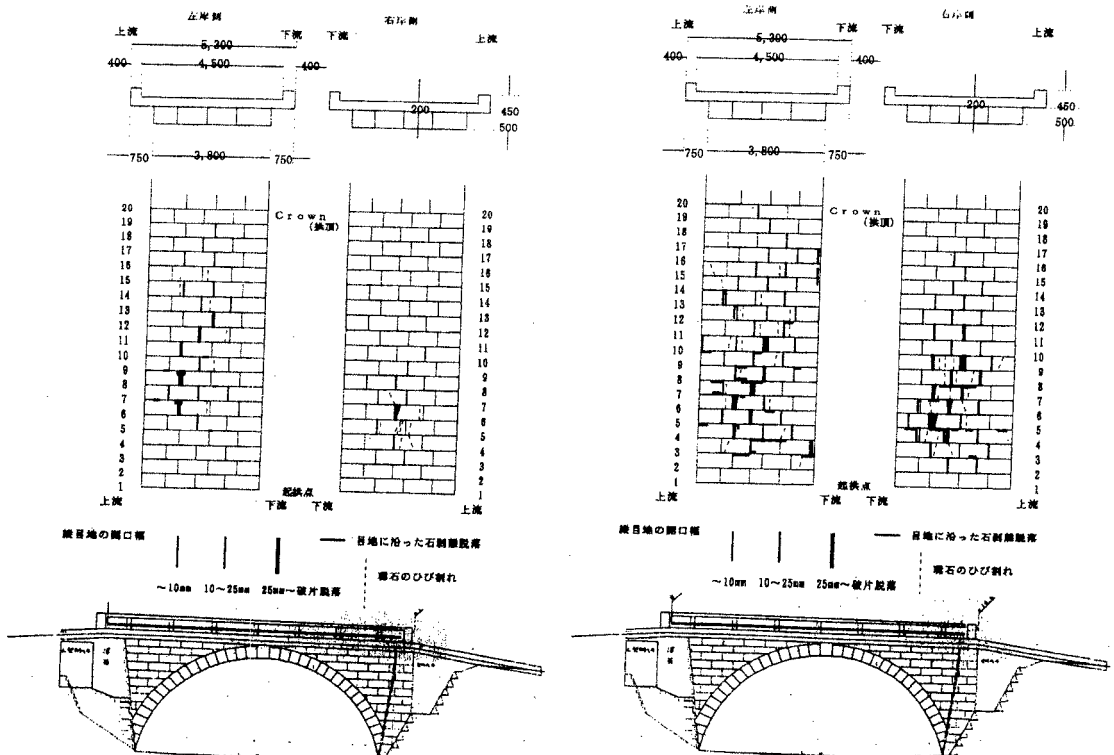
図-1 第1回調査(5月8日)大薄橋アーチ礫石の被害状況

図-2 第2回調査(5月28日)大薄橋アーチ礫石の被害状況

被害調査は，アーチ下面からの観察により行い，その状況は図-1（5月8日），図-2（5月28日）に示した。これらからも判るように，スパンの1/4付近と3/4付近での拱環石のひび割れ，剥離，橋軸方向の目地の拡大などの損傷が激しく，部分的な環石の脱落も認められた。第1回調査に比べて第2回調査のときには拱環石の損傷は大きくなっており，とくに目地の開口幅が著しく大きくなっていった。また，橋面の舗装には橋軸直角方向に5月8日にはスパン中央付近に1本の，また5月28日の第2回調査では総計5本のクラックが発見された。一方，左岸上流側の袖石積（高さ約4m）が幅約1.5mにわたり崩壊しており，取り付け道路の左岸側に橋台から約21mと26mにおよび右岸約15mの路面に道路を横断したクラックが認められた。

両端固定の弾性アーチの面内自由振動の振動モードは図-3，4に示す様である³⁾。石造アーチも大体このようであると考えられるので，水平方向に加振されたときは，図-3のような半径方向の変位が逆対称のものが，鉛直方向に加振では図-4のような対称変形が発生すると考えられる。大薄橋の拱環石の損傷程度がスパンの1/4，3/4付近で著しいことから地震時には，スパンの1/4，3/4付近に腹をもつアーチの1次振動である逆対称変形が生じたものである。また，第1回の調査（5月8日）の際認められた橋面の中央での橋軸直角方向のひび割れは，アーチの第2次振動でのスパン中央に腹のある対称変形によるものであろうと推定できる。拱環石の損傷が両側の起拱点に近い所にも見受けられるのは，対称振動のモードの中央とは別の腹がスパンの1/8～1/4付近にあることから，ここにもかなり大きな変位が生じ，拱環石に大きな応力が発生していたとみられる。

一方，縦目地の大きな開口は，次のように説明できる。兩岸の取り付け道路は橋上でその中心線の延長線が交差しており，そのため橋体に対する地震時の土圧（一方は主動，他方は受動）（図-5）は橋を両側から締め付ける力と直角方向の合力とを与える。この力と地震動の橋軸直角方向の成分とが橋の水平面内（アーチにとっては面外）に働く曲げモーメントとせん断力とを生じ，アーチ軸方向の拘束が橋軸方向の振動により減退することと競合して，拱環石の縦目地に大きな開口を生じさせたものとみられる。
