1999年トルコ・コジャエリ地震によるライフライン被害

金沢大学工学部 正会員○宮島昌克
(株)千代田コンサルタント 正会員 橋本隆雄

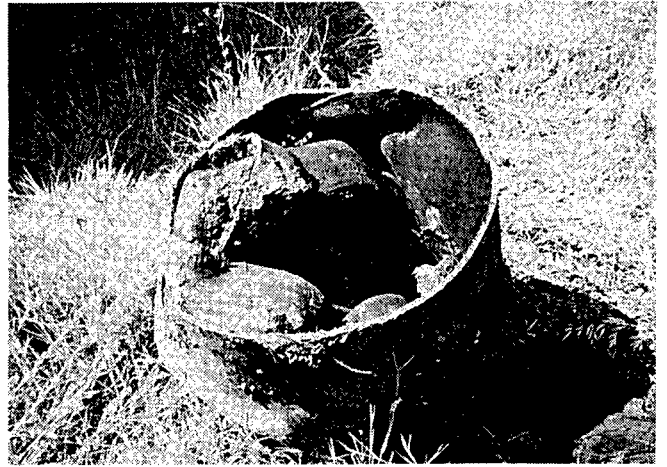
断層運動に伴う地盤変位が顕著であり、断層を横切る管路が大きな被害を受けた。まず、断層運動による管路の被害を紹介する。写真-1, 2は、アジャス村(Acisu Village)における直径28インチ(約700mm)の鋼管が座屈している様子を示している。この地点の近くのポプラ並木で約2.5mの断層運動に伴う地盤の横ずれが確認されている。この管路が横ずれ断層を斜めに横切って埋設されていたことにより、圧縮力が作用したものと考えられる。写真-3は、ギョルジュク市(Golcuk City)のカワックル(Kavakli)における管路の被害状況を示している。ここでは、副断層と考えられる約2mの上下方向の地盤変位が生じ、それにより管路が破断している。写真-4はアリフィエ(Arifeye)における下水のヒューム管の破損状況を示している。この管路は横ずれの主断層を直角に横切っており、約3mの変位を生じている。以上示したように、断層運動に伴う地盤変位により多くの管路が被害を受けた。

写真-2 断層を横切る水道管路の座屈 (28インチ鋼管)
