神戸大学工学部 正会員 黒田 勝彦  
 神戸大学工学部 正会員 竹林 幹雄  
 (株)神戸製鋼所 正会員 ○荻野 啓

1. はじめに

本研究では、震災によって生じた道路機能障害の傾向や要因を明らかにするため、平成7年3月中旬に神戸市東灘区において現地調査による道路被災調査を実施し、震災による道路の被害状況を把握した。この調査結果に基づき、道路の被災状況を幅員別・沿道環境別に分類把握した。

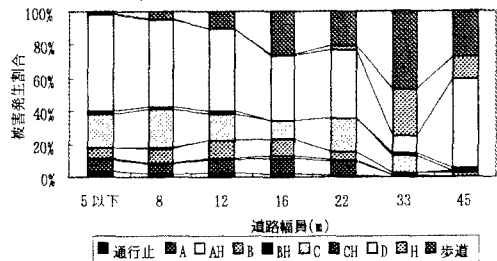
図-2 東灘区全域の道路幅員別被災状況

まず図-2に道路幅員別に道路被災状況を整理した。図より幅員が減少するにつれ道路被害割合が高くなっている。幅員5m以下の道路に通行止が集中しており、その要因として家屋等の倒壊物による閉塞が挙げられる。幅員33m以上の幹線道路では調査時には補修が進んでおり、重度被害は確認できなかった。このように道路被害程度は幅員と関連していると考えられる。

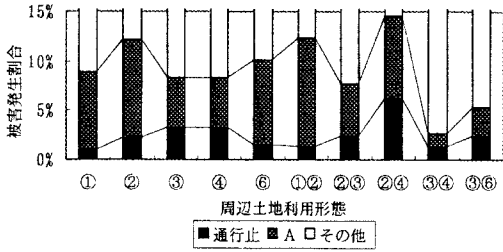
図-3 東灘区全域における周辺土地利用別道路被災状況

次に図-3に周辺土地利用形態別に通行止・被害度A区間の発生割合を整理した。道路の周辺土地利用の把握には用途地域を使用した。その結果、通行止発生割合は住居地域と近隣商業地域、被害度A発生割合は第二種住居専用地域・準工業地域で顕著であった。

このような道路被害、特に通行止区間の発生が道路の周辺土地利用に関連していることが考えられる。

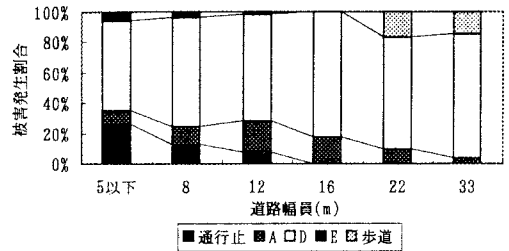
図-4 住吉地区道路幅員別被災状況

図-4に調査結果を道路幅員別に整理する。幅員8m以下の道路では通行止発生区間が多数判別されているが、土砂による判読不可能区間も多い。幅員12m以上の道路については比較的判読が容易であるが、ひび割れの判読は困難である。航空写真調査において、最も信頼できるのは通行止発生区間であるといえる。

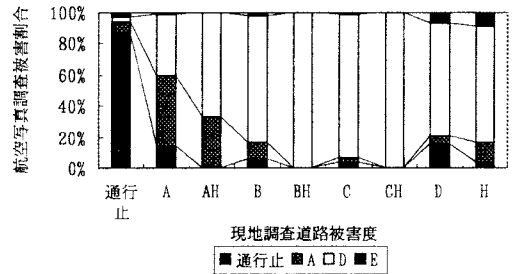
図-5 現地調査・航空写真調査結果比較表

図-5より道路区間ごとに調査結果を比較した。航空写真判読により、通行止区間は現地調査の88%、被害度A区間は現地調査の45%を判読可能であった。したがって航空写真は通行止の判別において信頼性が高いといえる。また航空写真は作業性が優れており、震災後早急な通行止区間の調査・伝達が可能である。
