京都大学防災研究所 正会員 ○岩井 哲  
京都大学防災研究所 正会員 亀田 弘行  
奈良大学文学部 碓井 照子

1. 序 本研究は、ライフライン被害、家屋被害などの物理被害項目、地盤変状、地震動などのハザードの項目、地形・地質条件、地盤条件、都市化の進展度などの環境項目、ライフラインの復旧過程、瓦礫撤去の経過、避難所での避難者数の推移などの災害対応項目などの相互の関連について分析するものである。西宮市を対象として、兵庫県南部地震による都市災害の複雑な様相を GIS(地理情報システム)上に展開して分析するとともに、物理的な災害事象の時空間的特性の定量的把握、ならびに機能的復旧過程や緊急対応過程との関連の把握を目指した。

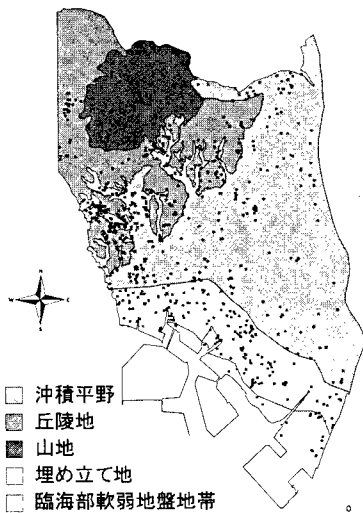
図1 配水管被害と地形区分

2. 西宮市の地形区分と上水道被害 既往の報告<sup>1)</sup>では、西宮市の地形区分として、六甲花崗岩や甲山安山岩が卓越する「山地」、大阪層群とこれを覆う中位段丘、高位段丘が卓越する「丘陵地」、沖積層が広がる「沖積平野」、海岸部を年代で区分して「江戸時代に形成された地盤」、「明治以降の埋め立て地」の5種に分類した。本研究では、臨海部における地形を地盤の脆弱さを示す Sn 値<sup>2)</sup>の違いにより改めて区分し、「埋め立て地」と「臨海部軟弱地盤地帯」とした。上水道配水管被害と給水管被害の分布をそれぞれ図1、図2に示す。地形図を基にして、町丁目ごとの代表地形を「山地」・「丘陵地」・「宅造地」・「沖積平野」・「臨海部軟弱地盤地帯」・「埋め立て地」の6つに分類した。「宅造地」は丘陵地と沖積平野の境界部の込み入った地域で宅地造成を行ったと考えられる地域をいう。配水管被害率を、各町丁目の配水管総延長距離に対する被害件数で、また給水管被害率を、各町丁目の給水管開栓装置数に対する被害件数で表した。地形条件別に配水管と給水管の被害率の町丁目数割合で表した結果を図3に示す。宅造地は、配水管・給水管とも広い範囲で甚大な被害を受けている。配水管では被害ありの町丁目数割合が80%を越えており、給水管ではほぼ100%に近い範囲でなんらかの被害を受けている。宅地造成をする際に行われる地形改変で、特に盛土が被害に影響していると考えられる。埋め立て地では、配水管に継手付きダクタイル鋳鉄管の耐震管が使用されていることが被害減少に役立っている。一方、給水管には耐震性の低い硬質塩化ビニル管が用いられ、配水管被害に比べて給水管被害ありの範囲が約2倍と差が大きくなっている。配水管と給水管の被害の分布が全体的に類似していること、配水管被害率の高い町丁目の周辺に給水管被害率の高い町丁目分布していることが認められた。

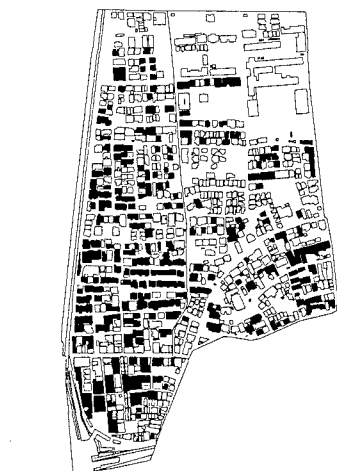
図4 北口町・高木西町の家屋撤去・新築状況

3. 家屋被災状況 154,571件に及ぶ西宮市家屋データのうち、独立棟である123,553データを用いて、被災度別・構造別・建築年次別等に分類し、被災建物の傾向を調べた。西宮市による家屋の被災度は、全壊・半壊・一部破損のいずれかに区分され、無被害の判定結果はない。比較的被害の大きかった阪急西宮北口駅の北東側にある北口町・高木西町の2町(図4)について、西宮市の家屋被災判定と、日本都市計画学会関西支部ならびに日本建築学会近畿支部都市計画部会の合同による「震災復興都市づくり特別委員会」(以下、学会と称する)の外観目視に基づく建築物被災度データ、そして奈良大学地理学科防災調査団による倒壊家屋の瓦礫撤去と仮設・新築家屋建設状況データの3者をGIS上に展開し、相互分析を行った。北口町と高木西町に範囲を限定した1,003戸の個々の建物で見ると、表1に示すように復興調査データによる撤去された家屋は撤去・仮設・新築を併せた342件で、学会の外観目視により全壊相当と判定された数349件に近い。それに対して西宮市の判定した全壊家屋数は413件とやや多い。学会調査で「中程度」もしくは「軽微」な損傷と判定されていた建物が、西宮市で「全壊」と判定されたケースもかなり多い。一方、西宮市の判定で「全壊」家屋の約半数が1996年7月までに撤去や建設がなされていたのに対して、「半壊」家屋は1996年7月現在で撤去が2件のみ、新築は0件で、1996年12月の時点でも10件に満たなかった。

1996年10月現在  
■ 撤去後の更地・新築家屋
