トルコ・コジャエリ地震による橋梁被害概要

九州工業大学 建設社会工学科 正会員 幸左 賢二
トルコ政府 道路総局 帆足 博明

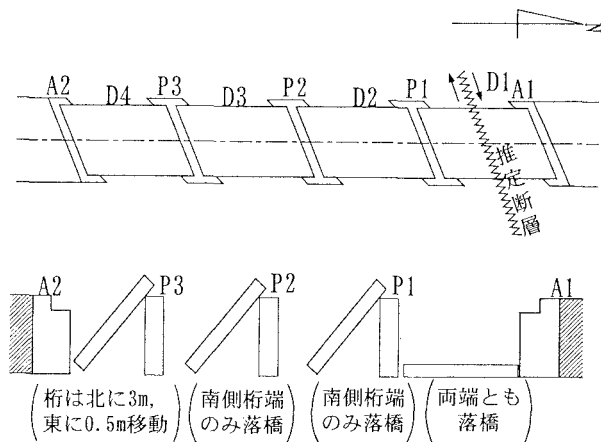
図-2 橋梁損傷状況

に示すように、被災写真によると北側の一連は完全な落橋状態となっており、他の3連は南側桁端のみが落橋している。D4桁は北に3m、東に50cmずれている。これに対してD2、D3桁は東に50cmずれているものの、北方向への移動は認められない。P1~P3橋脚幅は1mであり、A1、A2橋台前面の台座幅は50cmほどしかない。設計図によると幅40、長さ40、高さ20cmの支台座の上に幅30、長さ30、高さ12cmのゴム支台が設置されており、桁かかり長としては20~30cm程度のわずかな幅しか確保されていなかったと思われる。また、ゴム支台は8層の厚さ2mmの鋼板と12mmのネオプレンゴムから成る積層タイプであるが、設計上は反力分散として設計しているようである。橋台上には、橋軸直角方向には図-3に示すようなコンクリートブロック製の移動制限装置が設置されていたが、A2橋台の東側端部を除いていずれも損傷していた。一方、橋脚上には移動制限装置に相当するものは見当たらない。A1橋台の側面はテールアルメ擁壁となっているが、軽微な損傷が見られたのみであったが、橋面には1m程度の沈下が見受けられた。図

A1橋台（高さ7.7m、幅14m）から数十m離れた位置の下水管が4m程度橋軸直角方向にずれているのが確認されており、断層の進行方向から図-2に示すようにA1橋台とP1橋脚の間をほぼ平行に横切るように断層が通っている推定される。このため、橋脚が橋軸直角方向に移動し、桁が斜角を持つことにより落橋したことが川島らによって指摘されている。ただし、橋脚の橋軸直角方向移動量については現在のところ不明であり、A1、P1橋脚の相対的な動きを評価する必要がある。一方、その他の桁については、D1桁と同様に橋脚間の移動にともない桁が落橋した可能性と、図-2に示すように地震動によりD4桁が3m北側方向に移動することにより、D3、D2桁を押し出し順次移動する玉突き現象による落橋の2つの可能性が考えられる。

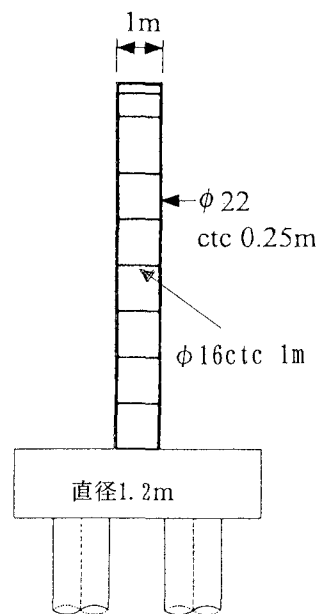
図-4 橋脚形状図

ー4に示すように、橋脚はいずれも長さ1m、幅13.5m、高さ8mの壁式である。基礎は長さ5.3m、幅14m程度、高さ1.5mのフーチングに、直径1.2mのベノト杭が8本設置されている。設計図より、道路橋示方書に基づき曲げ耐力、せん断耐力、じん性率を求めるとそれぞれ150tf、580tf、10以上となる。上部工および橋脚重量が580tfであるので、曲げ降伏耐力係数は250gal、せん断耐力係数は980galとなる。すなわち、道路橋示方書のⅡ種地盤で想定している水平震度0.25、じん性率6以上にほぼ対応している。このように本橋脚は我が国の平成2年度版道示レベルにはなっており、十分に耐震設計された橋脚と考えられる。
