集集大地震により倒壊した片継脚鉄塔の耐震性に関する研究

九州大学
九州大学大学院

学生会員 池田征司
フェロー 大塚久哲

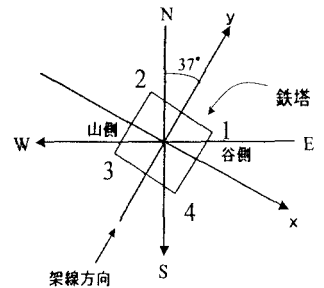
写真-1 倒壊した345kV超高压送電鉄塔(中寮~峨眉間の#203)

写真-1は、台湾で最大の345kV鉄塔で唯一完全倒壊した中寮~峨眉間の#203である。#203の基礎そのものは健全であったと報告されている。写真で判断する限り、根本付近から谷側へ向かって倒壊しているように見える。ただし、#203の両側の#202と#204の鉄塔はほとんど無被害と報告されている。#203は、高さ62.95m、脚柱の間隔が12.8mの懸垂型山形鋼鉄塔であり、山間部の斜面に設置されているため山側と谷側の基礎の高低差は10mと報告されている。

通常、送電鉄塔は地震荷重に比べて風荷重が大きく、風荷重のみを考慮して設計されている。しかし、#203の倒壊原因は、地震時の振動による被害の可能性が考えられる。

以上の解析より、TCU084相当の地震動が鉄塔付近で生じている場合には、基部の主柱材の座屈等が生じる可能性があり、これらの影響で#203送電鉄塔が倒壊に至った可能性がある。

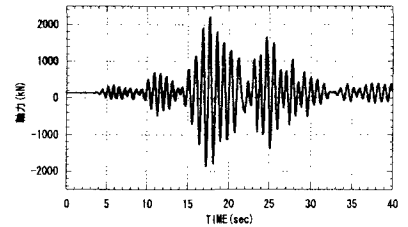
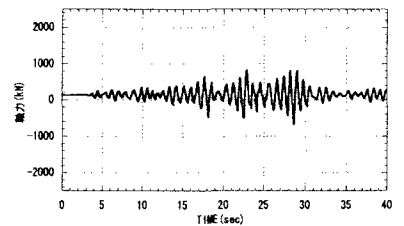
図-5 モデルBの軸力時刻歴

動的応答解析より得られた、モデルBの基部主柱材1及び4の軸力時刻歴を図-5に示す。また、基部主柱材に発生した最大軸力を表-3に示す。座屈軸力は、両モデル・すべての部材において1552kNである。

表-3より、モデルA・Bともに、主柱材2及び4に比べ主柱材1及び3に、より大きい軸力が発生しており、座屈軸力に達していることがわかる。これは、入力地震波であるTCU084の加速度が、東西方向に卓越している(図-3参照)ためと考えられる。

モデルAとモデルBで比較すると、主柱材1及び4ではほぼ同じ値であるのに対し、主柱材2及び3ではモデルBで約350kN大きい軸力が発生している。今回の解析では、等脚鉄塔より、片継脚鉄塔のほうがより大きい軸力が発生し、その影響は短脚側に顕著に表れる。
