# 台湾地震による烏溪橋の被害分析

九州工業大学 建設社会工学科 正会員 幸左賢二・山下由貴  
 大日本コンサルタンツ(株) 正会員 田崎賢治  
 建設技術研究所(株) 正会員 鈴木直人

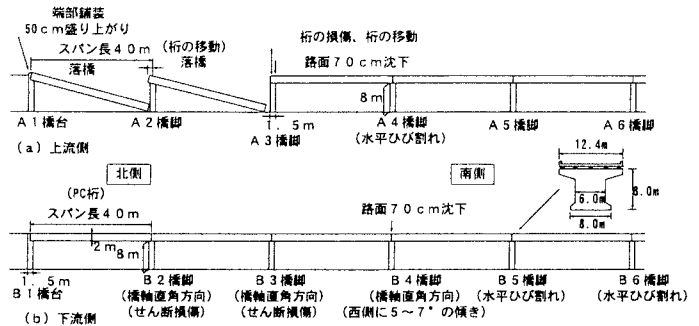
図 - 1 烏溪橋損傷状況

烏溪橋は台中市南部を流れる大肚溪に架かる支間長 30 ~ 40m の P C 単純桁からなる全橋長 624. 5m, 17 径間の橋梁である。上流側は 3x9m の小判型断面であるのに対して、下流側は 2x6m の壁式断面であり、基礎は直径 6m のケーソンとなっている。周辺の地震観測記録より架橋地点の最大地表面加速度を推定すると 400 ~ 500 Gal 程度と考えられる。図 - 1 に示すように、上流側橋梁は端部桁 2 連が落橋するとともに、A1 橋台上の端部舗装面が 50cm 程度盛り上がり、A3 橋脚上では、桁端部に衝突と思われる損傷が認められた。図 - 2 に示すように地震による橋軸方向の橋脚間移動量を、現地で実施した測量結果と当初設計図の比較により求めると、上流側では A3 ~ A4 橋脚のみが 1. 2m 縮まっている。台湾側で実施された橋脚付近の地盤測定によると、A3 ~ A4 および B3 ~ B4 橋脚間を断層が横切っており、地盤は橋軸、橋軸直角および鉛直方向にそれぞれ 1. 6 ~ 1. 8m, 1. 8 ~ 2. 0m, 1. 8 ~ 2. 0m 移動していると報告されている。上流側の A3 ~ A4 橋脚間の移動量 1. 2m は、地盤の橋軸方向の移動量 1. 6 ~ 1. 8m に対応していると考えられる。以上の測定結果から、上流側の損傷メカニズムは以下と推定される。

① A3 ~ A4 橋脚間における地盤の縮みにより、A3 桁 (A3 ~ A4 間の桁) が橋軸北側方向に押し出される。  
 ② A3 桁が A2 桁 (A2 ~ A3 間) と衝突し、A2 桁を押し出し、同様にして A1 桁を押し出す。その結果、A1 桁端部が橋台と衝突し、橋台が損傷するとともに橋梁舗装面が膨れ上がる。落橋に至ったことから、橋台は 50cm 以上傾いたと思われる。  
 ③ 北側端部 A1 桁 (A1 ~ A2 間の桁) では、移動量が 50cm に達し、A2 橋脚の桁かか

り長を超えて、落橋に至る。

④同様にA2桁の移動が大きく、A3橋脚の桁かかり長を超えて落橋に至る。

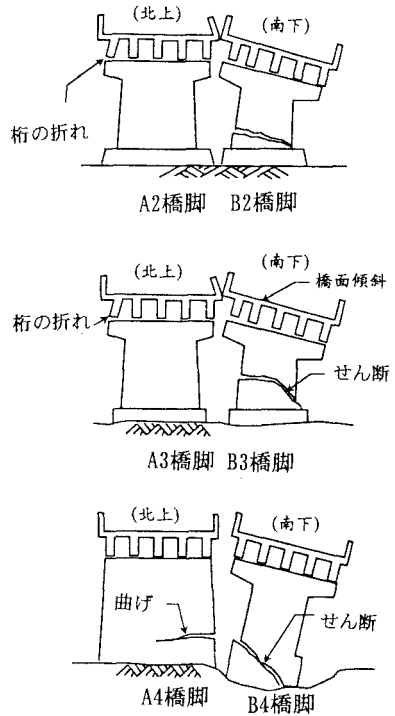
図-3 橋梁被害模式図

ここで、注目すべきことは、断層を横切る橋梁ばかりでなく、隣接桁が落橋などの被害を受けていることである。同様の結果は、図-3に示すようにトルコ地震でも観察されている。烏溪橋では、断層間が縮んだため、隣接桁は玉突き衝突により落橋に至った。これに対してトルコのArifiye高架橋では断層が広がったために断層を横切る橋梁が落橋するとともに、連結床版構造となっていた隣接桁が断層の開き、あるいは地震動により押し出されて落橋に至る現象が発生している。

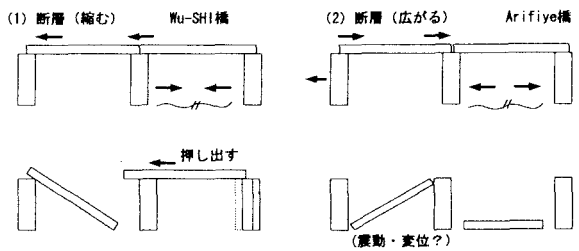
図-4 橋脚損傷図

下流側の橋脚は、図-4に示すようにB2、B3の壁式橋脚が橋軸直角方向に大きくせん断損傷しており、ひび割れは貫通していた。B4橋脚では橋脚自体には大きな損傷は認められないものの、基礎部にはせん断損傷が生じ、下流側に5~7°傾いており、路面には70cmの沈下が認められた。また、B5、B6橋脚には曲げタイプの水平ひび割れが橋脚中間部で認められた。現地測定の結果、B4、B5橋脚天端はほとんど移動していないものの、橋脚基礎は西側に2m移動している。以上から、B2、B3橋脚の損傷原因としては、大きな橋軸直角方向への地震力、あるいは地盤の移動に伴う橋脚の変形によるせん断損傷が考えられる。仮に地震動による損傷として現行道路橋示方書により保有水平耐力照査を行うと、図-5に示すように、橋軸直角方向の降伏耐力が500tf(降伏モーメント3500tf・m)、終局曲げ耐力が640tf(終局モーメント4500tf・m)、せん断耐力が315tfとなっている。これを躯体重量728tfで割ると等価水平震度は0.45となる。この等価水平震度は、阪神大震災における阪神高速道路3号神戸線の被災橋脚の平均的等価水平震度である0.41にほぼ対応している。壁式橋脚のせん断耐力は複雑であると考えられるが、通常の計算手法ではせん断耐力は比較的小さい値となっている。
