八戸工業高専 建設環境工学科 金子伸一郎  
 東北工業大学 土木工学科 吉川 謙造  
 東北工業大学 土木工学科 浅田 秋江

1. はじめに

2. 1978年宮城県沖地震における南光台団地と隣接し

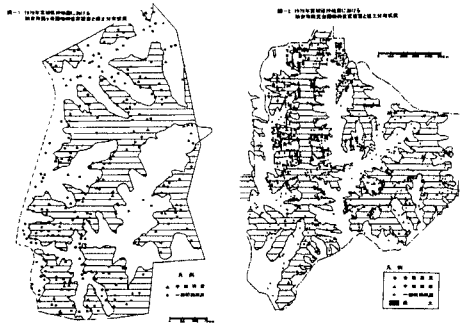
図-2

図-1及び図-2は、それぞれ南光台団地及び鶴ヶ谷団地の住家被害程度を盛土分布図に示したものである。これらの図から両団地における調査全戸数、全壊半壊、一部破損戸数、無被害戸数および倒壊率を盛土と切土内に対して示したものが表-2である。なお、表-2には南光台団地と鶴ヶ谷団地とでは調査戸数にかなり大きな差があるため%欄にある数値はそれぞれの被害程度を示す戸数を調査戸数で除して表わした。また、表の最左欄に示した盛土内及び切土内という意味はそれぞれ切土盛土境界部の盛土内及び切土内ということである。

鶴ヶ谷団地の住家被害と盛土分布状況 南光台団地の住家と盛土分布状況

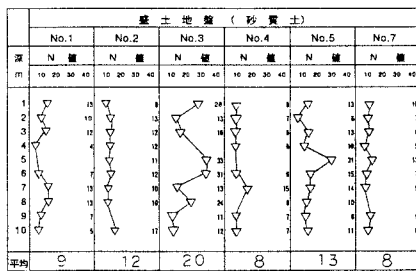
(a) 鶴ヶ谷団地

図-3(a)及び(b)は、それぞれ地震直後における鶴ヶ谷団地及び南光台団地地盤のN値深度分布を示したものである。これらの図によると、鶴ヶ谷団地では平均N値が8~12(最大値を除く)であり、一方南光台団地では平均N値が4~7(最大値を除く)である。すなわち、南光台団地の平均N値は鶴ヶ谷団地のそれに比べて約半分の値となり、かつ南光台団地のN値は深度が増すにつれて減少する傾向を示している。

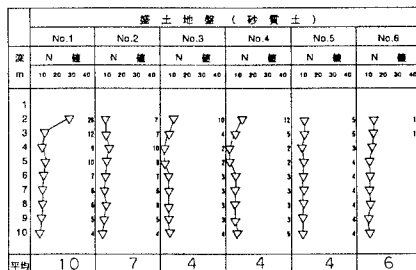
(b) 南光台団地

盛土地盤におけるN値深度分布を図-4に示した。図-4からボーリングNB3、NB5及びNB6地点の深さ4mから10mまでの厚さ1mごとのN値の平均値は4.6である。一方、図-3(b)に示した地震直後にボーリングを行ったNo.1からNo.6地点の深さ4mから10mまでのN値の平均値も4.6である。

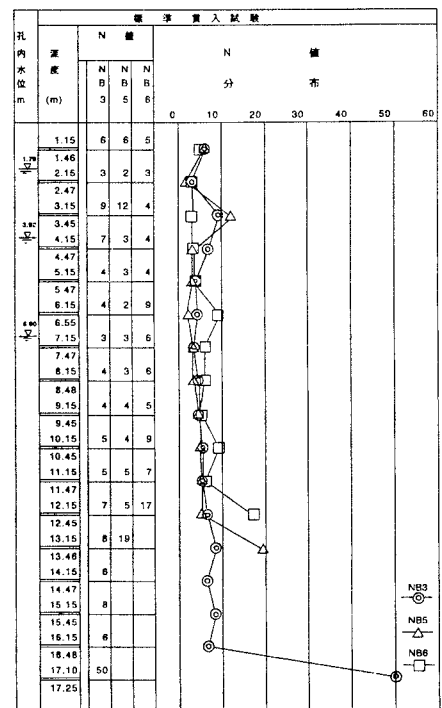
図-4 盛土地盤におけるN値深度分布

南光台団地の地盤の柔らかさは、地震直後とその後20年経過した現在でも全く同じであるといえる。換言すれば近い将来、1978年宮城県沖地震と同程度の規模の地震が発生した場合には、20年経過による家屋の老朽化を考えれば、20年前に発生した被害を上回る被害が生じることが懸念される。

特筆すべきは、NB5地点の深さ4m~10mの地層が平均砂分73%、液性限界N.P.、塑性限界N.P.、及び平均N値3という極めてルーズな砂層を構成していることである。浅田秋江著「住家の液状化被害の簡易予測法とその防止工法」によれば、非液状化層厚(H1=1.79m)である場合、地下水位で深N値15以下の層厚

すなわち液状化層厚(H2=11.36m)においてH2=11.36>H1=1.79の場合、液状化被害が発生すると言われている。このことから、1978年宮城県沖地震において南光台団地の地盤が液状化を生じたと考えられる。
