地震災害を受けた都市給排水システムの復旧過程

鳥取大学工学部 正会員 細井由彦

鳥取大学工学部 正会員 城戸由能

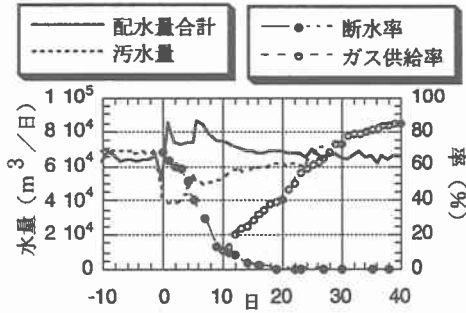
地震被災後の都市の水循環の様子を見るため、宝塚市における水道配水量、下水道の汚水量に関する調査結果を図-1に示す。被災前は配水量に対し汚水量はわずかに上回っており、若干の不明水が流入しているが、ほぼバランスのとれた状況を示している。地震直後は汚水量が大きく減少している。これは上水道が被災したために十分な水の供給が行われず、したがって水の使用が減少したためである。それにも関わらず配水量は地震後増加している。このことは、消費者には水が届いていないが、配水管の破損により漏水が多量に発生していることを示している。このようなことは地震直後の断水率が60%をこえていることから理解される。漏水した水は污水管には入らず、雨水排除系システムにより流出したものと考えられる。

復旧が進み断水率が低下するにしたがって、配水量は減少し通常の値に近づいていく。同時に汚水が増加している。断水率がほぼゼロになっても、配水量、汚水量とも震災前の値には回復していない。配水量がやや震災前より高いのは、断水が解消しても一部に漏水箇所が残存しているためであると考えられる。汚水量が震災前を下回っているのは、配水量に見られるように漏水がまだ残っており、水圧が十分に回復しておらず、十分な水の利用が行えないことが、1つの理由であると考えられる。もう1つは、ガスの復旧が十分でないため、風呂や台所において湯の使用ができないためであると考えられる。ガスの供給率の上昇にともない、汚水量が増加していることからそれがわかる。

図-1 日配水量と汚水量の変化（宝塚市）

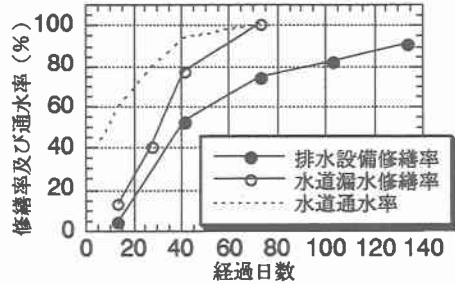
図-3 水道と配水設備の修繕率の変化

神戸市における排水管やトイレのつまり等排水設備の修繕件数を、一通りの修繕が終わったと考えられる5月末の修繕受付件数（14464件）でわり、上水道の道路上及び宅地内の修繕数も通水率がほぼ100%となった3月末の修繕数（64613件）で割って、それぞれの修繕率とし図-3に示した。すなわちほぼ水循環の機能が回復するまでの、修繕のペースを示している。これによると上水道の修繕率の上昇速度に対し、排水設備は遅れていることが分かる。まず水を供給する方に工事業者の労力がかけられたこと、通水してみないと排水設備の破損は分からないことなどが、その原因と考えられる。その結果、水道が復旧してもトイレが使用できないという問題も発生した。理想的には両者の修繕率が同地域で同じペースで進むことが望ましいといえる。

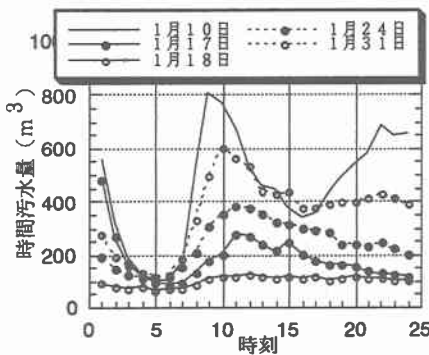
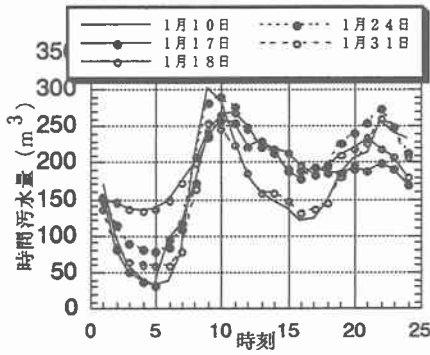
図-2は2つの污水幹線の時間当たりの汚水量の変化を示している。地震前はいずれも午前9時と午後10時頃にピークを持つ典型的な水道使用のパターンに対応している。宝塚污水幹線区では1月17日に区域内がほとんど断水し、午後4時30分にはガスも完全に停止した。17日には昼間やや汚水の増加が見られるが、18日には汚水量の時間変動がほとんどなく、生活用の水使用は完全に停止している。断水は徐々に解消され、1月26日には完全に解消した。これにともない24日、31日と午前中の汚水量が増加している。しかしガスは24日には停止したままで、31日までに5000戸で供給再開された。24日には夜間の汚水量が少ないのに31日には増加し、ピークも見られるようになっているのは、ガスの一部供給再開による風呂の利用が始まったためと考えられる。

中筋污水幹線では地震当日(1月17日)の断水は区域内の一部に限られており、22日には解消している。ガスは全面的に停止している。午前中のピークがやや低いもののほぼ通常通りの汚水量となっている。しかし夜間の汚水量は減少している。1月29日までに4800戸に対してガスの供給が再開された。1月

3 1日には夜間の汚水量も回復していることから、ガスの供給が風呂の使用を通して、夜間の汚水量に影響を及ぼすものと考えられる。

図-2 污水幹線別の時間汚水量の変化
