新幹線における高架橋の耐震対策について

西日本旅客鉄道(株)

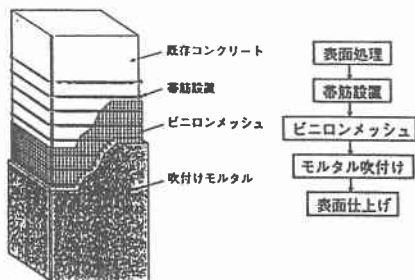
図-4 吹付けモルタル工法詳細図

留意点としてひび割れによる鉄筋の注意を要する以外は、殆どメンテナンスフリーと考察できる。

吹付けモルタル工法施工後2~3ヶ月経過した時点で橋脚全体に微細クラックが発生した。追跡調査を行いひび割れ発生の原因を調査した結果、初期乾燥を抑制しようとして金型仕上げ終了直後に塗布した養生剤が初期湿潤養生を不十分とし、モルタル表面の緻密化が阻害されて長期的な乾燥を引き起こしたと想定された。対策としてひび割れ収束時(半年~1年)パテ剤により表面処理を行ったが、今後も養生剤の選定には十分なる検討が必要と考えている。

けモルタル工法の設計・施工は補強用帯鉄筋を柱に取付け、橋脚表面を吹付けモルタルで被覆する工法でその詳細を図-4に示す。
