# 鳥取地震被害に関する一考察

鳥取大学工学部 正会員 西田良平

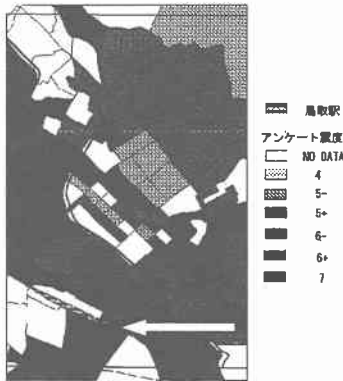
野田が行った総数 1187 枚のアンケート(1991)<sup>1)</sup>を集計した結果、図 1 に示すように鳥取市街地中心部に於いて震度 7 の分布が確認された。袋川以北の地区で、空白の地区が目立つが、これらの地区は激震域に相当しており、多くの人が亡くなられた可能性が高い。鳥取市域全体としては、千代川が形成した三角州地域に大きな震度(6 から 7)の分布が見られる。なお、当時の詳細な地震被害を解明するべく約 400 人に対して聞き取り調査を行ったが、56 年前の記憶の薄れや各個人の被害に対する認識の違い、及び昭和 27 年の鳥取大火との混同によって明確な事象の把握にはつながらなかった。

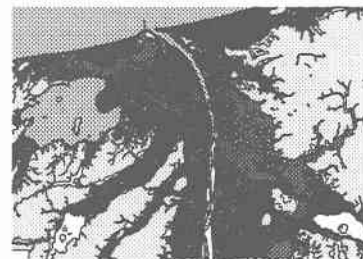
図 3 液状化危険度ゾーニング

次に表 1 の地形と液状化との関係から、概算的広域的に液状化の危険性について検討した。結果を噴砂跡の分布と併せて図 3 に示す。

噴砂の分布と液状化のゾーニングとの対応は整合的であり、この事は強震時における液状化の危険性が高いことを示唆している。しかしながら、このゾーニングは広域的なものであるため、今後地震応答解析も含めた詳細な解析が必要である。
