9.21 台湾地震における斜面被害の特徴

荒谷建設コンサルタント 正会員 山下 祐一

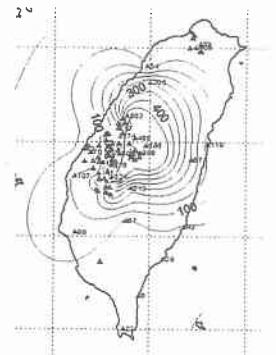
図二 集集地震 最大水平加速度分布 (gal)
(東西方向)

2. 地震の概要 今回の地震は主に車籠埔断層が動いたことにより発生した (図一)。南北約 80 km の範囲で、1~4m の鉛直変位が確認され、断層の北端では約 10m の段差が生じるとともに水平移動も認められた。各地で地震波の記録が取れており、震央の名間で最大水平加速度 984gal (東西方向)、最大鉛直加速度 335gal が観測された。成功大学で整理した集集地震による最大水平加速度 (分布図一) によると、今回現地調査した斜面被害の範囲では 400gal 以上の水平加速度が観測されている。

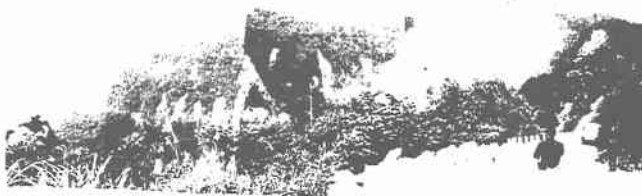
写真二 雲林縣草嶺へ向かう山岳道路での表層崩壊

表層崩壊は南投縣竹山から雲林縣草嶺へ向かう山岳道路で詳しく観察することができた (図一)。写真二は尾根部近傍からみた、沢を隔てた斜面崩壊である。右側に崩壊面積が大きい部分が認められるとともに、左側の斜面も大部分が崩壊している様子で、崩壊の割合が高い。地質は第三紀層で、ほぼ平行な層理が遠くからも確認され、ほとんどが岩盤斜面と推定される。植生も崩壊以前は緑で覆われていたと思われるが、植生の生

育はあまり良いものではない。このように、表層崩壊は、斜面勾配が大きく、風化層がある程度分布し、植生の生育もそれほどしっかりしたものでないことなどを素因として、地震動により崩れやすいところから崩壊したと考えられる。また、台地部の断層近傍の河岸段丘では、地震動の解放側にあたる河岸頂部の切り立った急斜面において表層崩壊が発生していた。

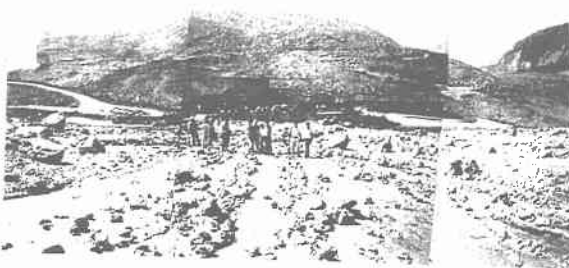
写真一四 中腹から見た草嶺大規模地すべりの末端状況

写真一四は崩壊斜面を少し登って下方を見たものである。崩壊面は暗灰色の泥岩であり、それが数 100m あるいはそれ以上続く。泥岩は鏡肌状を示すとともに、崩壊後 2 ヶ月経過しているためか細片化（スレーキング）が進行している箇所が認められた。崩壊面の傾斜は平均して 13° ~ 16° とゆるい。崩壊の形態としては岩盤層すべりである。また、崩壊した土塊の大きさはそれほど大きいものは認められず、現地で見ただけで、最大で 2~3m 程度であり、岩質自体もそれほど堅いものではなく、崩壊時にバラバラとなったことが想定される。

崩壊斜面に崩壊土塊があまり残っていないことやゆるい崩壊勾配であること、及び小さな丘でも崩壊土砂が乗り越えていることを考慮すると、この崩壊はかなり流動性を持っていたと考えざるを得ない。事実、現地では噴砂現象や流動した痕跡が認められた。このため、この大規模地すべりは崩壊前はかなり大きな過剰間隙水圧が存在し、地震動により流動化したと考えられる。
