2001 年エルサドバドル地震における地すべり・斜面崩壊

山口大学工学部 正 ○山本哲朗 金沢大学工学部 正 宮島昌克  
 地震防災フロンティア研究センター 正 渦岡良介  
 東京大学生産技術研究所 正 Jorgen JOHANSSON 小長井一男

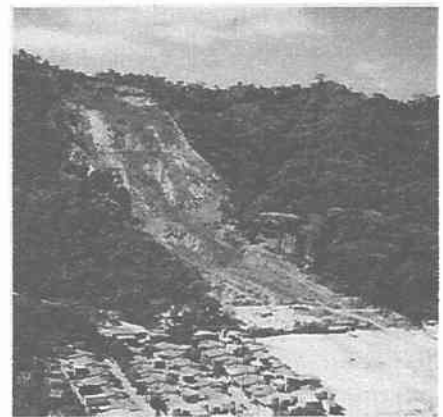
**2. 1 Las Colinas 地すべり** 今回発生した地すべりの中で最大規模のもので、Santa Tecla 地区で発生した。この地すべりは標高 1085 m、勾配 45~50 度、その上部は開発によって広大な平坦面をもつ火山性山腹の頂上部から発生した (写真-1)。崩壊規模は滑落崖で幅 100 m、高さ約 16 m で、崩土の流下長は 750 m にも達した。崩土量は約 15 万  $m^3$  と推定される。地すべり前後の山腹の断面図を図-1 に示す。この山腹には 2 本の沢筋があり、その両側にも沢筋が見られた。滑落崖付近で大規模な円弧すべりが発生し、これに伴って崩土が下方に流下するとともに、その下方斜面でも大きな崩壊が発生して、山腹を流下した。この地すべりによって山腹の裾野に立地していた民家が流下した土砂で破壊され、500 名以上の犠牲者がでた。

写真-1 Las Colinas 地すべり

以上に述べたように、火山碎屑物層が緩い土粒子構造で密度が小さく湿潤状態であり、山腹斜面が比較的急傾斜であったことが相俟って崩土が高速土塊運動で 750 m という非常に長い距離を流下したものと考えられる。

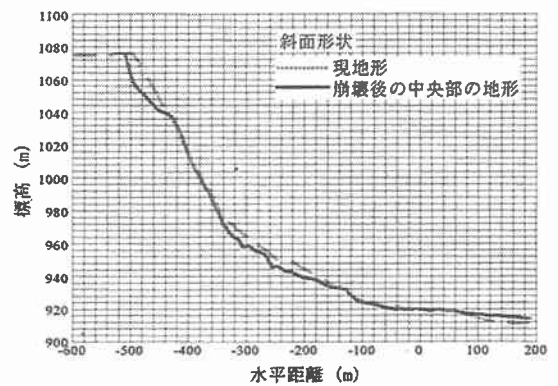
図-1 Las Colinas 地すべり前後の断面図

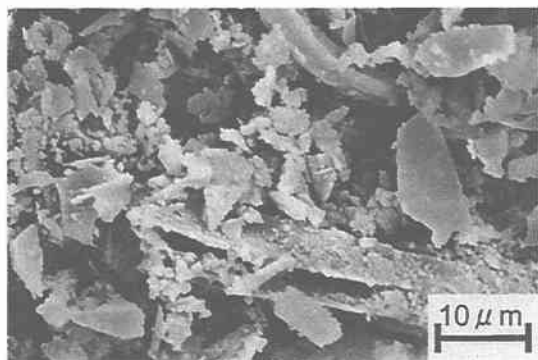
この滑落崖の地質、地盤調査から山腹地表には厚さ約 2m で水平な層理面を数枚もつ火山礫凝灰岩や火山碎屑物層 (我が国でいう黒ぼく) が堆積し、その下に別の火山碎屑物層が堆積していることが分かった。この火山碎屑物は白~淡褐色で扁平な細長い軽石 (多くは粒径 0.5 mm~1.7 cm) からなる (写真-2) が、土粒子構造はゆるく、指圧で容易にその構造を潰すことができる。この火山碎屑物の諸物理的性質および静的強度定数をそれぞれ表-1 に示す。簡易動的コーン貫入試験を実施し、西側の側方滑落崖上方部の未崩壊地盤には深さ 1.2 m および 2.5~2.8 m において換算 N 値=1 以下の土層が存在することを確認している。

写真-2 火山碎屑物のSEM写真

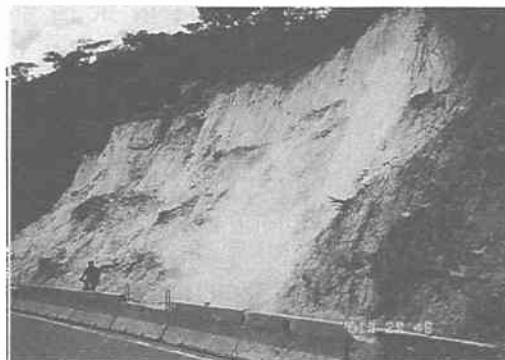
写真-3 Los Chorros におけるしらす斜面崩壊

**2. 3 Los Chorros 斜面崩壊** 道路に沿う火山礫凝灰岩と火山碎屑物の互層、あるいはしらすからなる切り取り斜面が多くの箇所で崩壊した（写真-3）。その他、溶岩切り取り斜面の節理に沿う崩壊も見られた。

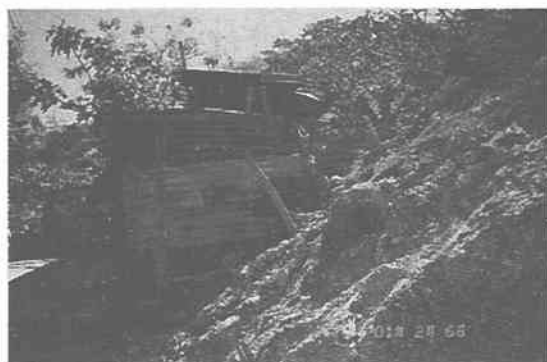
写真-4 Neuva Cuscatlan における火山礫凝灰岩斜面崩壊

**2. 4 Neuva Cuscatlan 斜面崩壊** 火山礫凝灰岩からなる山腹切り取り斜面において崩壊（写真-4）が発生し、一部の住家が崩壊した。当地区の山腹には至るところに地割れが発生し、それは山頂でも見られた。

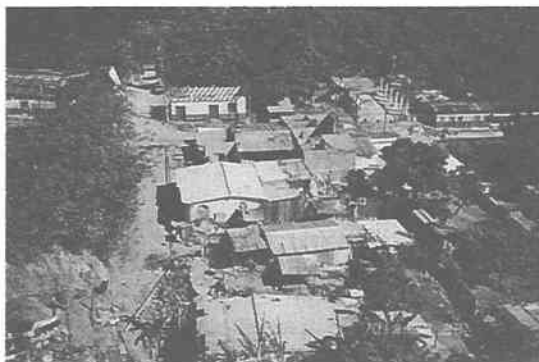
写真-5 Tepecoyo 斜面崩壊と倒壊家屋

**2. 5 その他の斜面崩壊** 写真-5 に示すように山腹斜面の崩壊によって、多くの住家が壊滅した。写真-6 には Lago de Ilopango における大規模なしらす斜面の崩壊とそれによる崩土が道路上に流入した状況を示す。

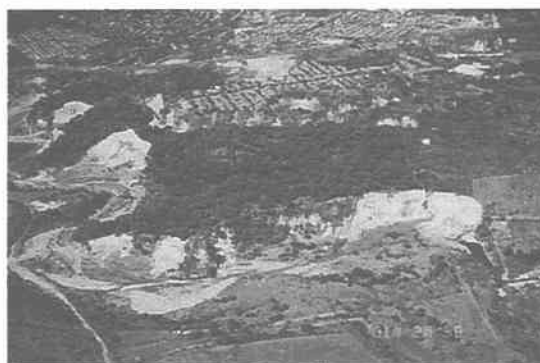
写真-6 Lago de Ilopango におけるしらす斜面崩壊
