平成 12 年鳥取県西部地震における斜面災害とその土質工学的性質

山口大学工学部	正会員	山本哲朗	鈴木素之
前田建設(株)	正会員	○宮内俊彦	
山口大学大学院	学生会員	寺山 崇	
日特建設(株)	正会員	原田 博

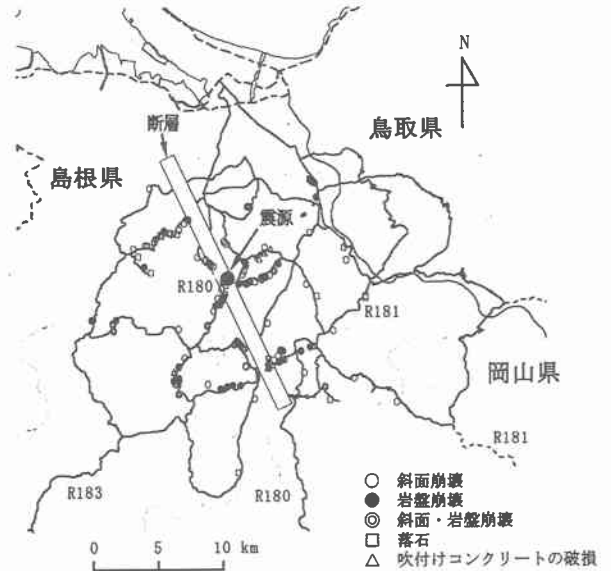
図-1 斜面災害の調査地点

2. 斜面災害の調査地点 図-1 に著者らが調査した斜面災害地点を示す。調査は国道 180 号線および国道 181 号線沿いを中心に国道 183 号線、国道 482 号線およびそれらを結ぶ県道、農道、林道沿いの斜面を対象にした。ここで斜面災害を、著しく風化した表層土が崩壊する、節理面に沿って岩塊が滑り落ちる岩盤崩壊

これらの模式図を図-2 に示す。斜面災害の総件数は 136 件にものぼっており、その内訳は、斜面崩壊が 48 件、岩盤崩壊が 36 件、斜面・岩盤崩壊が 22 件、落石が 18 件および吹付けコンクリートの破損が 12 件である。図-1 には震央と断層の位置も示しているが、これらの斜面災害の多くは震央を中心に概ね半径 10 km 圏内に集中していることがわかる。

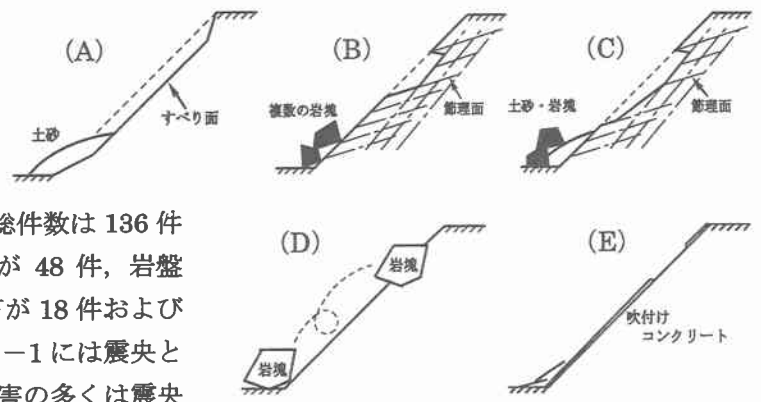
図-2 各斜面災害の模式図

(B)、斜面崩壊と岩盤崩壊の中間的な崩壊形態を示す斜面・岩盤崩壊 (C)、数個の岩塊が斜面を落下する落石 (D)、吹付けコンクリートの破損 (E) の 5 つに分類した。
