## 芸予地震における建物及び斜面被害について

榑荒谷建設コンサルタント フェロー会員 山下 祐一  
榑荒谷建設コンサルタント 正会員 ○武田 一仁

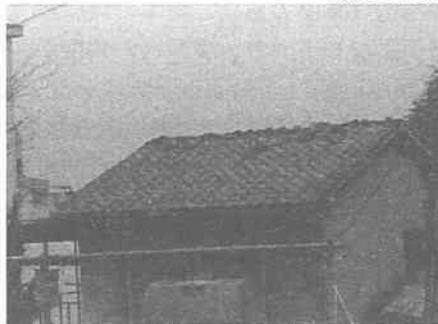
① 亀山神社周辺の民家棟瓦の被災状況

呉の市街地はいたるところにブルーシートが目についたが、特に山裾の傾斜地にある建物の被害が多いように見えた。亀山神社の石の鳥居や柵も倒壊していた。この亀山神社付近の住宅地でも、写真-①②のように木造住宅の棟瓦が被害と、壁面のモルタルのはく離や、ひび割れが見られた。特に壁面では写真-③のように、材料の異なる部分（モルタルとレンガ）で、面積の小さい材料がはく離していた。阿賀町内で水道管による道路陥没のあった地域の住宅で壁に亀裂があるものがあった。（写真④）

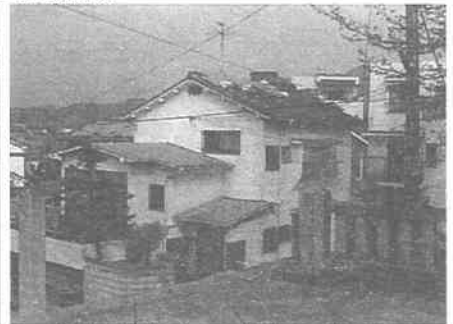
② 亀山神社周辺の民家棟瓦の被災状況

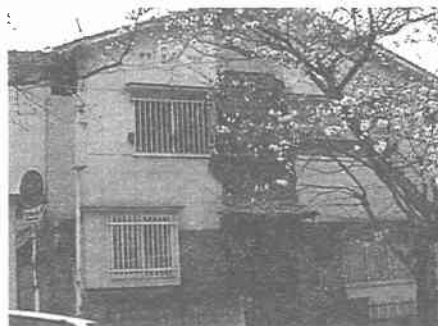
③ 亀山神社周辺の民家、材質の異なる壁が落ちている

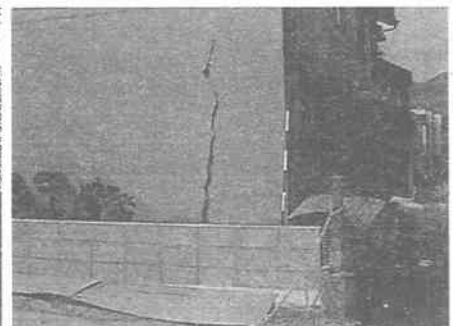
④ 呉市阿賀の民家壁に亀裂ができている

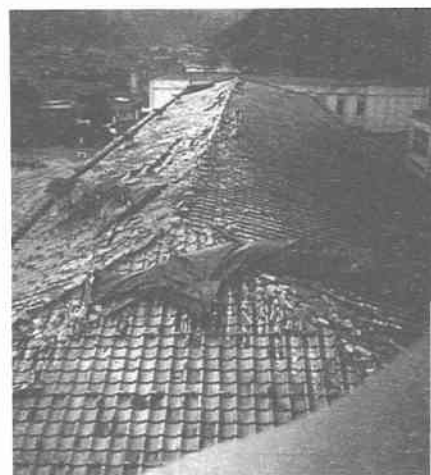
廿日市木材港では液状化等があったにもかかわらず、顕著な建物被害は見あたらなかった。大野町にある延命寺周辺の住宅でも棟瓦の被害とあわせて、壁面や軒裏のモルタルへの亀裂が見られた。河内町小学校は、写真-⑤のように校舎の棟瓦が被害を受けていた。河内町内の住宅もブルーシートが目についた。

建物についての地震被害は、これまでの地震被害と同様に住宅の屋根の棟瓦に集中している。これは、屋根小屋組みのトップに加速度（慣性力）の影響が出やすい可能性があると思われる。

⑤河内小学校校舎の棟瓦の被害状況

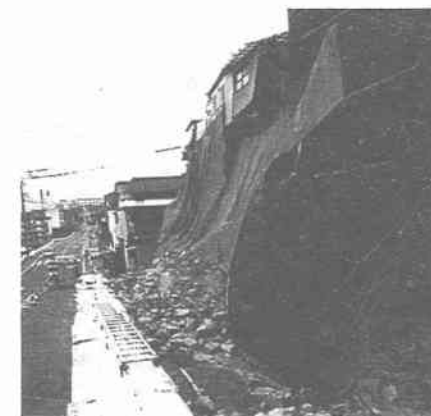
⑦呉市宮原の余震で崩壊した宅地

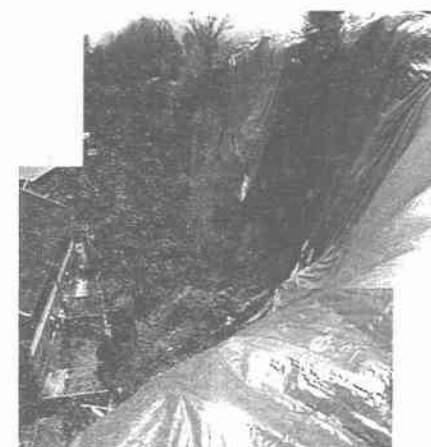
⑧大野町延命寺墓地の裏斜面の崩壊
