平成 13 年芸予地震による広島県の地盤被害調査速報

広島大学大学院 フェロー○佐々木 康
 広島大学大学院 正会員 森脇 武夫
 広島大学大学院 正会員 加納 誠二

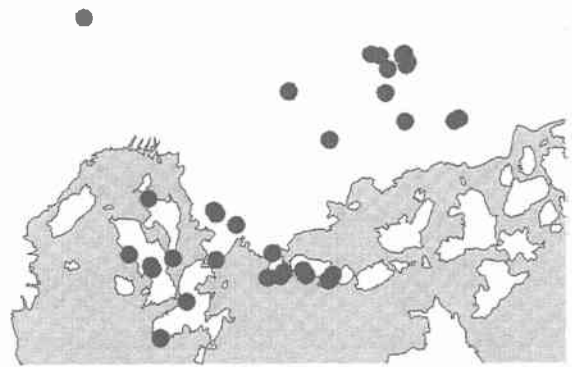
図-2 斜面災害発生地点の分布図

斜面災害としては、岩盤崩落、表層崩壊、落石などが見られたが、多くは岩盤崩落や落石であった。図-2 に斜面災害の分布図を示す。この図より賀茂郡河内町や震源に近い呉市や島しょ部で被害が多いことがわかる。今回の地震による崩壊は、ほとんどが切土や盛土で作られた人工斜面での崩壊であり、自然斜面の崩壊はは少なかった。

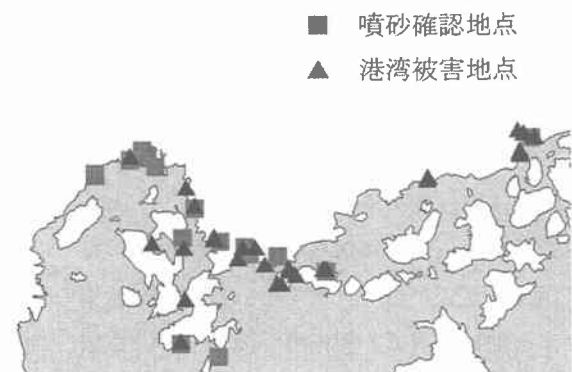
図-4 液状化および港湾被害発生地点の分布図

液状化が確認された地点および港湾施設の被害地点を図-4に示す。確認された地点は、廿日市市木村港、広島市南部、呉市海岸部、島しょ部等である。

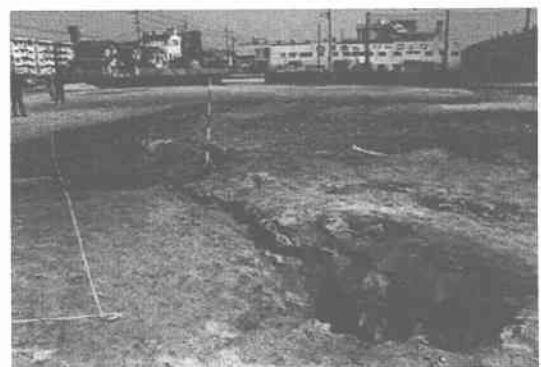
図-5 広島市西区南観音での噴砂

広島市の平和大通り以南は、1600年代以降の埋立により造成された土地であり、地盤が比較的柔らかく、地下水位が高いため液状化による被害が心配されたが、今回液状化（噴砂）が確認された地点は、最も南側の昭和以降に造成された比較的新しい埋立地が主であった。広島市南区南観音にある三菱重工グランド（昭和18年頃造成、図-5）では、噴砂により最大1.2m×5m×深さ0.6mの亀裂が生じるなどグランド全体で噴砂や亀裂が確認された。
