平成13年芸予地震における山口県内の岩盤斜面崩壊

山口大学工学部	正会員	山本哲朗	鈴木素之
山口大学大学院	学生会員	寺山 崇	勝部安昭
常盤地下工業（株）	正会員	瀬原洋一	吉原和彦
宇部興産コンサルタント（株）	正会員	赤松 伸	○鈴川俊道

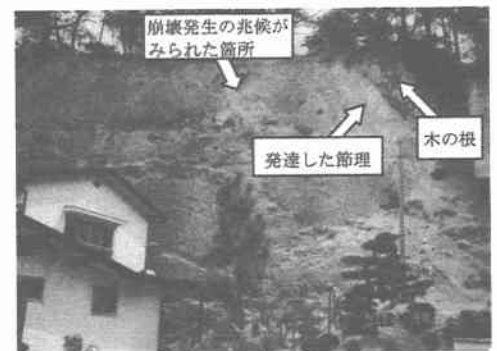
写真-1 岩国市錦見における斜面崩壊

よび東和町の代表的な事例を以下に記述する。写真-1 に岩国市錦見における斜面崩壊 (A) の状況を示す。崩壊規模は幅 3.5m, 長さ 7.5m および厚さ 1.0m である。斜面は花崗岩からなり, その走向は $N24^{\circ} W$, 傾斜は $52^{\circ} SW$ である。その風化したまき土からなる切り取り斜面において節理面 (弱面) に沿って崩壊が発生した。崩壊面には松の根茎が張っていた。写真-2 に東和町油宇における岩盤崩壊 (B) の状況を示す。崩壊規模は幅 10.0m, 長さ 25.1m および厚さ 1.5m である。斜面は粗粒花崗岩からなり, その走向は $N80^{\circ} W$, 傾斜は $50^{\circ} SW$ である。岩塊の大きさは最大で $1.1m \times 0.8m \times 1.0m$ であった。崩壊要因として, 花崗岩に発達した節理が垂直に入っていたり, あるいは流れ盤状に入っていたことが挙げられる。この崩壊によって斜面に施工されていた落石防止網工が破損し, 多量の土砂が県道 60 号線に流出し, 車両等の通行が現段階においても禁止されている。ただ, ガードレールには破損が起きていなかったことから, 落石防止網工はかなり有効であったといえる。

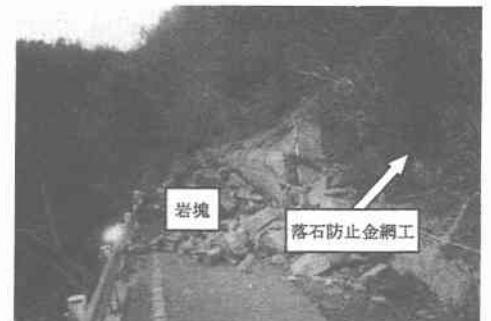
写真-2 東和町油宇における岩盤崩壊

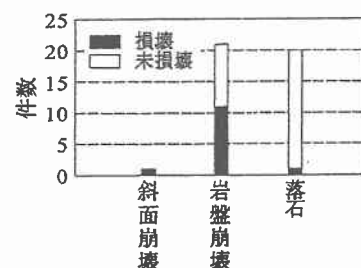
4. 斜面災害の特徴 斜面災害の崩壊形態の特徴として, 降雨時にあまり見られない落石および岩盤崩壊が多かったことが挙げられる。これは鳥取県西部地震の場合と同様である³⁾。岩盤崩壊では既存の節理面に沿って松の根茎が張っていた崩壊が多々見られた。このことは節理面があるとその面でのせん断強度は小さいことは言うまでもないが, 木の根茎により節理面が広げられた結果, 地震動に対して岩盤は不安定な状態になっていることが指摘できる。斜面の走向がわかっている 65 件についてその頻度分布を調べた (図-2)。斜面の走向は $N60^{\circ} E \sim N89^{\circ} E$ のものが 17 件で最も多く, 次いで $EW \sim N61^{\circ} W$ のものが 12 件となっている。また, 崩壊形態ごとの崩壊の幅, 長さおよび厚さの頻度分布についても調べた (図-3)。斜面崩壊の頻度分布の最大は, 崩壊の幅が 4.9m 以下で 40 件, 長さが 4.9m 以下で 45 件, 厚さが 4.9m 以下で 32 件であり, 小規模な崩壊が多く発生していたことが特徴である。斜面には一部に擁壁工 (6 件) および落石防止柵工 (3 件) が施工されていたが, 圧倒的に多かったのが落石防止網工 (42 件) であった。落石防止網工に着目し, 各崩壊形態別の損壊の有無について調べた結果を図-4 に示す。損壊は 13 件, 未損壊は 29 件であることから, 落石防止網工はかなり有効な対策工であった。ただ, かなり今回の地震動に対しては大規模な崩壊には耐えられないので, 他の対策工と併用する必要があることが示唆される。

図-4 崩壊形態ごとの落石防止
