鳥取県西部地震におけるライフラインの被害

山口大学工学部 松田 博

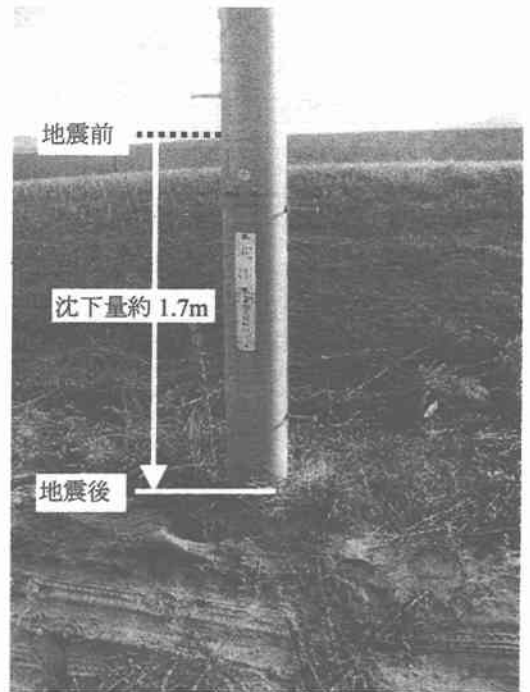
写真-1 地盤の液状化によって電柱が 1.7m 沈下 (中国電力提供)

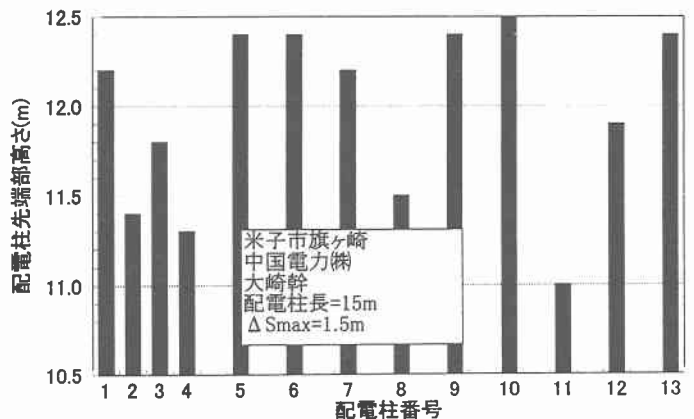
2. 配電設備の被害 中国電力㈱は愛媛県、香川県の諸島の一部を含めた中国 5 県の 480 万戸に配電している。地震によって電力の供給が停止したのは、鳥取県では日野郡日野町、日南町、溝口町、江府町および西伯郡岸本町の一部 9,277 戸、島根県では松江市内の一部 5,109 戸、岡山県では岡山市内、邑久郡牛窓町、御津郡御津町の一部 3,016 戸の計 17,402 戸である¹⁾。送電線の被害としては、6 万 6 千ボルト送電線黒坂線の一部 (鳥取県日野郡溝口町)で鉄塔基礎の擁壁が崩壊するなどの被害が出た。また多くの配電柱が沈下、傾斜した。沿岸部において配電柱の被害が著しかった地区は境港西工業団地、彦名新田、竹内工業団地、安倍彦名、旗ヶ先等であるが、特に米子市彦名干拓地においては写真-1 に示したように 2.5m 根入れされた配電柱が液状化によって支持力を失い 1.7m 沈下するとともに傾斜するといった被害が生じた。また、米子市旗ヶ先においては多くの配電柱が沈下した。図-1 は幹線として使用されている長さ 15m の配電柱の沈下の状況を示したものであるが、1.5m におよぶ沈下が生じ、また各配電柱の沈下は一樣ではないことがわかる。

図-1 米子市旗ヶ先における配電柱の沈下

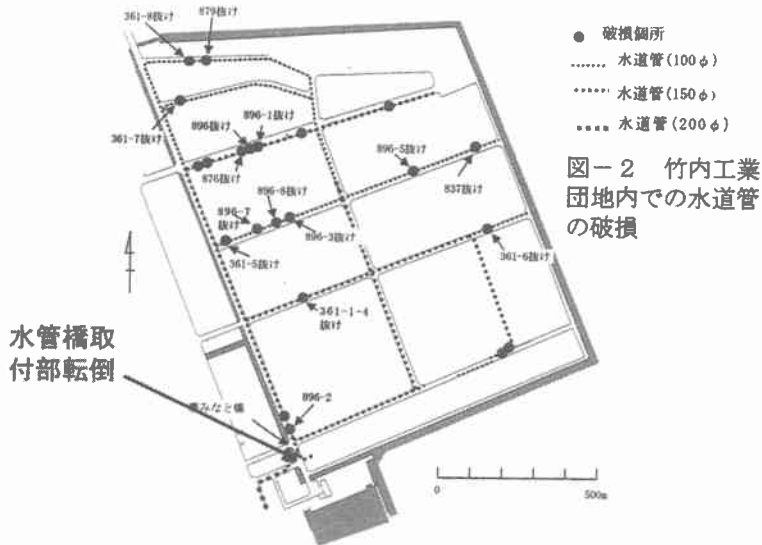
3. 水道管の被害 米子市水道局では、米子市の 13 万 9 千人、境港市の 3 万 6 千人、日吉津村の 3 千人の計 18 万人、6 万 4 千世帯に給水している。水源は 10 箇所あって、いずれも日野川に隣接しており、給水能力は 10 万 2,300m³である¹⁾。今回の地震においては、境港市の東海岸に位置する竹内工業団地では広範囲において液状化現象が見られた。また水道管も団地内の多数箇所で破損した。竹内工業団地内では昭和 62 年から平成 11 年の間に図-2 に示したように DIP 150φ、200φ、100φ の水道管が地表面下 1.2~1.4m の位置に敷設されている。図中において、○印

図-2 竹内工業団地内での水道管の破損

は地震によって破損した個所である。その主原因は写真-2に示したように抜けによるものであって、その多くが東西方向の水道管においてみられる。また、破損個所の周囲では填砂現象が確認されている。これら水道管の破損の原因については明確ではないが、液状化に伴う地盤の流動が一因とも考えられる。また、夢みなと橋の南側には水管橋があり、その西側に位置するコンクリート取付部が転倒した。

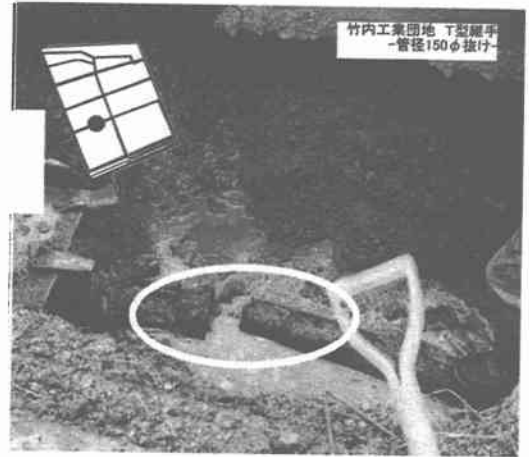
写真-2 水道管破損状況

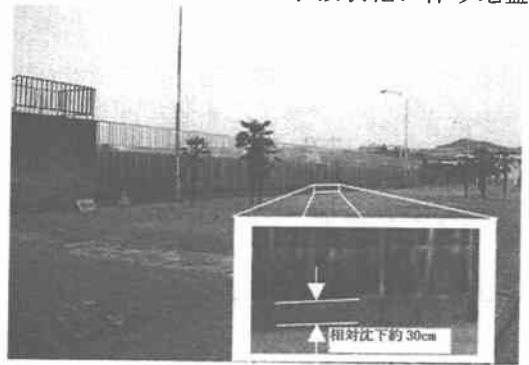
4. 下水道の被害 米子市安傍の内浜下水処理場では、最初沈殿池、生物反応槽、最終沈殿池内の配管から漏水によって浸水する被害を生じた。また写真-3に示した沈澱槽は、図-3に示したように杭基礎で支持されている。沈澱槽側壁下部には地盤との相対変位を示す痕跡があり、このことより周辺地盤が約30cm沈下したと考えられる。このように処理場施設は地盤の沈下等によって大きい被害を被ったが、下水処理機能は維持された。

写真-3 米子市安傍下水処理場の地盤の沈下

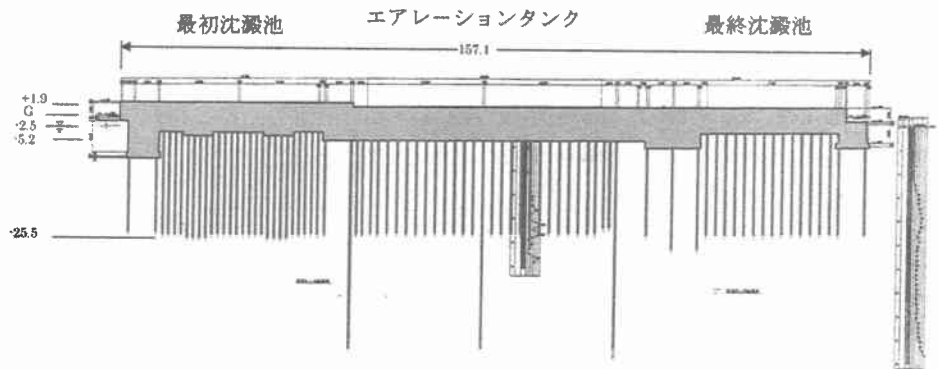
図-3 エアレーションタンク基礎の状況
