芸予地震による石積み擁壁の被害分布

広島大学大学院工学研究科	フェロー会員	佐々木 康
同上	正会員	森脇 武夫
同上	正会員	加納 誠二
同上	学生会員	西本 大介
広島大学工学部	学生会員	○木村 紋子

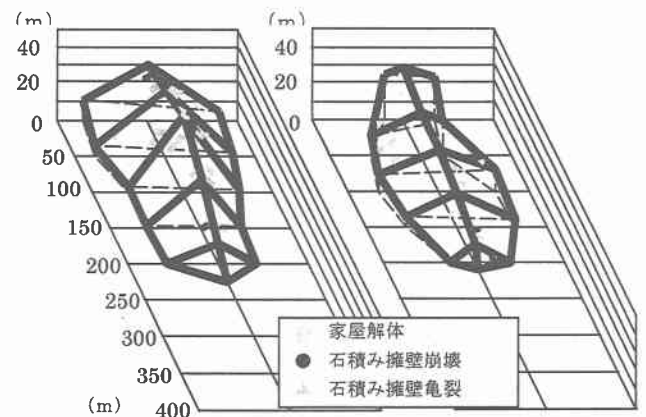
図6 尾根形状と被害地点 (左: 両城, 右: 西辰川)

図6に各尾根内の被害地点の位置を示す。これより尾根高さ30mを持つ両城では、尾根上部に大きな規模の被害が集中して発生している。この芸予地震の卓越周期は呉市焼山の記録では約0.1secであり、風化花崗岩のせん断波速度が1200m/sであるとする30mの高さのものが一次モードとなると考えられこれと一致している。
