平成13年芸予地震により被災した東広島市におけるため池調査

山口大学工学部	正会員	山本哲朗
山口大学大学院	学生会員	宮崎晃一 勝部安昭
(株)日特建設	正会員	寺山 崇
(株)広測コンサルタント	正会員	三浦壹章 ○中野利春

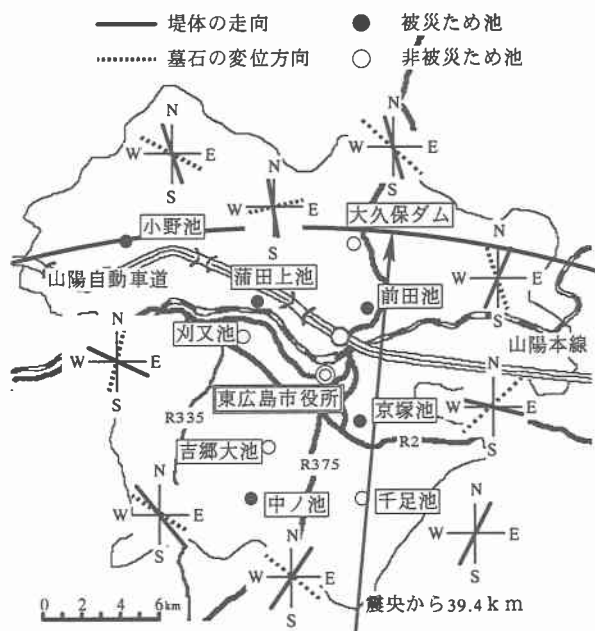
図-1 ため池の位置

2. 調査ため池 東広島市には2,038基のため池があり、そのほとんどが農業用水に使用されている。今回の地震の際、東広島市役所敷地内で観測された加速度は、南北方向244gal、東西方向273gal、上下方向151galであった²⁾。これにより合計37箇所³⁾のため池が被災した。著者らはこのうち6基のため池の被害状況を調べた。すなわち、9月17日、18日に被災した前田池、小野池、京塚池、蒲田上（かたうえ）池、秀ノ池および中ノ池の調査を実施した。また、11月10日には、被災していなかった大久保ダム、刈又池、千足池および吉郷大池についても調査した。また、被災ため池については、堤体土の諸土質工学的性質を調べた。表-1に各々のため池の貯水量、堤体の諸量、標高、築堤年および被災状況を示した。図-1に示すように、被害は一箇所に集中しているのではなく、東広島市全域にわたって発生していた。

地震動の方向を推定し、それと堤体の向きとの関係を調べた。その結果を表-2に示す。また、図-1にも堤体方向と推定した地震動の変位方向を記している。これにより、被災ため池および非被災ため池の両者とも、地震動の変位方向は堤体方向に対して 42°～87° の範囲の角度をなしていることがわかる。このことから、クラックの発生と地震動の向きとの間にはある程度相関性が認められる。またこれ以外にもため池付近の地形、土質条件といった因子がクラック発生に影響したものと考えられる。

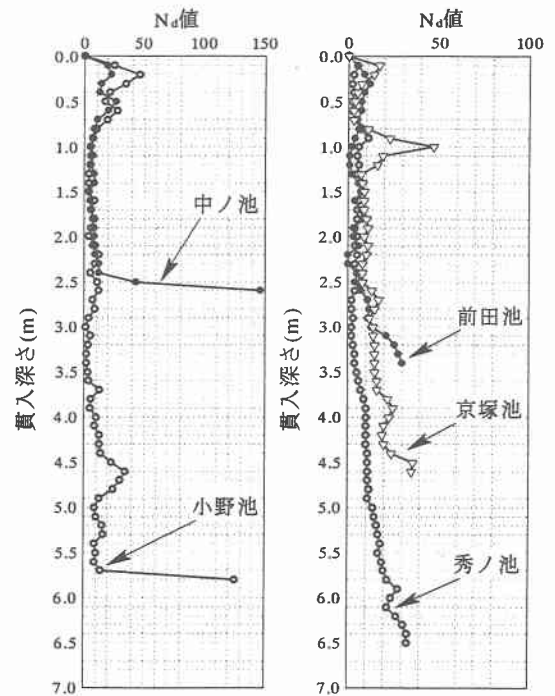
図-2 堤体土の N_d 値の分布

地盤の硬軟を調べるため、被害の発生したすべてのため池の堤体で簡易動的コーン貫入試験を実施した。簡易動的コーン貫入試験はクラックから 1.0 m 以内、もしくは崩壊法面の真上において実施した。図-2 に各堤体土の N_d 値の深さ分布を示す。図-2 から、大部分は N_d 値が 10 以下である。とくに、秀ノ池ではこの傾向が強い。この結果は 1997 年台風 9 号によって決壊した山口県むつみ村のため池で得られたものと同様であった⁴⁾。このことは法面崩壊が発生した一つの大きな素因として考えられる。
