1. はじめに

1999年9月21日1時47分(現地時間)に発生した台湾集集地震では、大きな上下方向の断層変位が現れた。この地震における地表地震断層の変位とそれによる構造物被害について報告する。

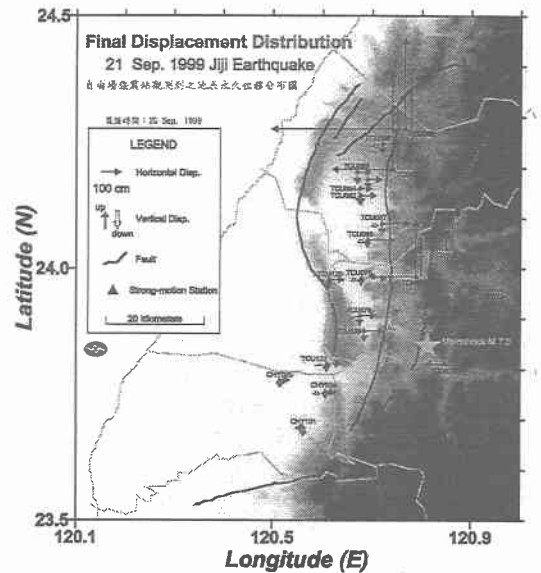
今回の地震で現れた地表地震断層では、鉛直方向のずれが目立ち、最大で8mに及んだが、水平方向のずれによる被害も見られた。車籠埔断層の北部ほど変位量は大きく、南に行くに従い変位量は小さくなった。台湾では約650地点で自由地盤の地震観測がなされているが、これらの地震観測地点ではGPS測量が行われていた。図-1に車籠埔断層周辺の地震観測点での永久変位を示す。最大の隆起量を示す北部の石岡(TCU068)では、変位量は北に約5m、西に約7m、上に約3.5mに達している一方、車籠埔断層をはさみ西側の豊原(TCU102)では、南に約0.5m、東に約1m、下に約0.2mというように逆方向に変位している。西側の地盤を基準にすれば、断層変位のベクトルは図-2に示すようである。実際に地表に見られた断層は鉛直方向の変位が卓越しているように思われた。

図-1 車籠埔断層周辺の地震観測点での永久変位(台湾中央気象局)

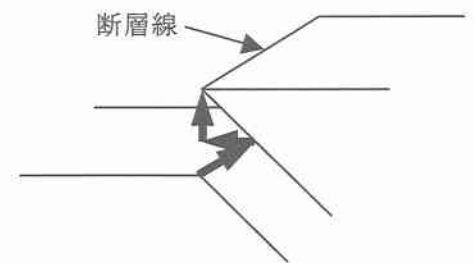
図-2 断層変位のベクトル

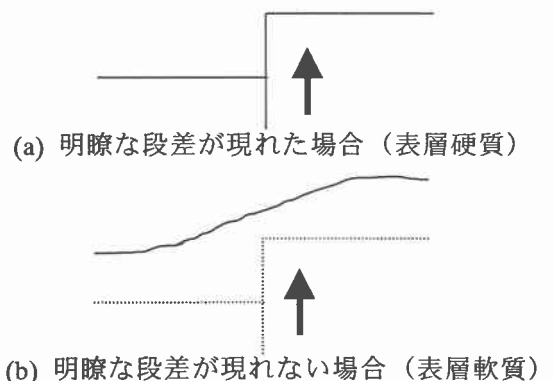
鉛直方向の断層変位による地表付近の地盤の変形には、2つの形態が見られた。図-3に鉛直方向断層変位による地表変形の形態を示す。表層が硬質の場合やローム質の場合には明瞭な段差が現れるが、卵石の多い軟質な未固結地盤では断層線を挟み局所的な傾動地形が生成されていた。

図-3 鉛直方向断層変位による地表変形

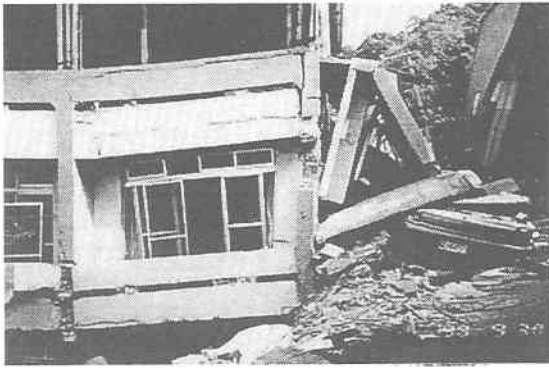
建物：写真-1は共同住宅の端部であり、ここに明瞭な鉛直変位が現れた(台中市大坑)。端部の居室は1階は盛り上がった土で埋まっていた。写真中央の部屋は2階であり、この右側にはエントランスの床、柱、天井が接合部がヒンジとなって2階部分よりも高いところに持ち上がり、床は上盤側の車両の上に落下している。写真-2は道路沿いの建物の一群が傾斜している様子である(石岡)。一群の真下に平行して現れた断層によって5-6mの範囲で地面が傾斜したことによる。同じく石岡では、50mの範

写真-1 明瞭な鉛直変位が現れた共同住宅の端部

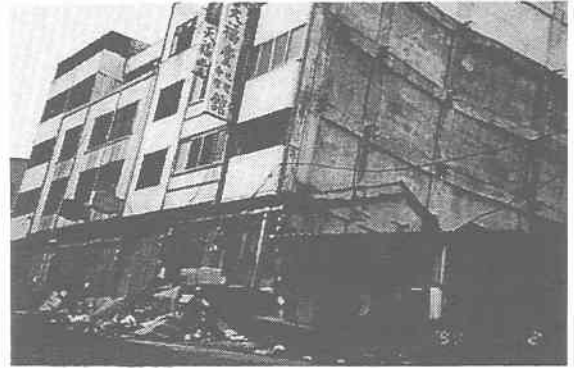
写真-2 断層変位による建物一群の傾斜（石岡）

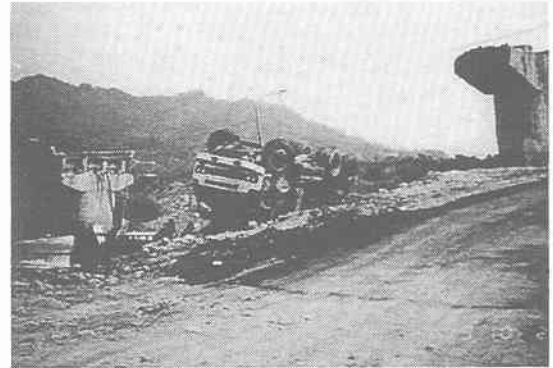
写真-4 鉛直と水平の断層変位による碑豊橋の被害

橋梁：写真-4 は石岡ダムの下流の碑豊橋である。相対的な約 5m の鉛直変位と約 2m の橋軸直角水平変位により 3 径間の桁がねじられるように落橋した。川には岩が露頭した明瞭な段差が見られた。写真-5 は 19 径間のうち 9 径間が落橋した一江橋の様子である。断層が斜めに横切り、圧縮域にある単純桁橋が押し出されて玉突き状態で落橋したものと考えられる。烏溪橋では、引張域にある単純桁橋が落橋していた。

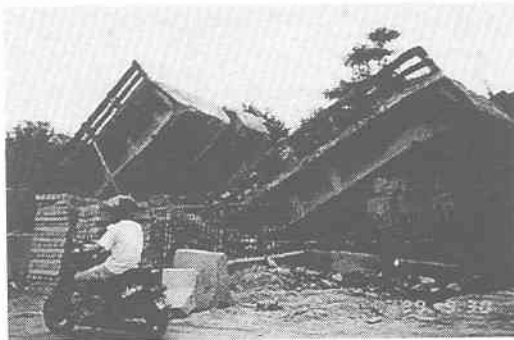
写真-5 19 の内 9 径間が落橋した一江橋の被害

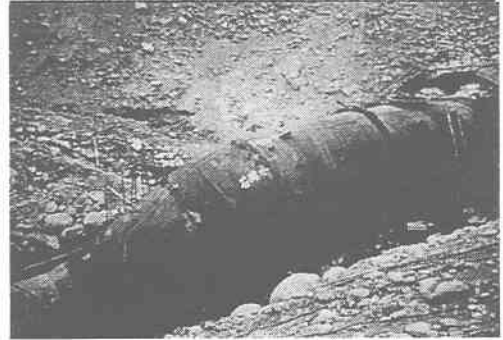
写真-6 被害を受けた導水トンネルの復旧の様子

トンネル：写真-6 に被害を受けた導水トンネルの復旧の様子を示す。鉛直方向に 2m 以上の変位により被災していたことがわかる。山岳工法によるトンネルは開削により鋼管により復旧されていた。
