愛媛大学工学部 フェロー ○森 伸一郎
愛媛大学大学院 学生会員 門脇 慶典

1. はじめに

2001年3月24日にマグニチュード6.7の芸予地震が発生した。現地調査を行い液状化の発生状況や被害との関連を観察するとともに、噴砂試料を採取して物理特性を調べた。また、液状化地点の揺れの大きさをアンケート震度調査により推定した。

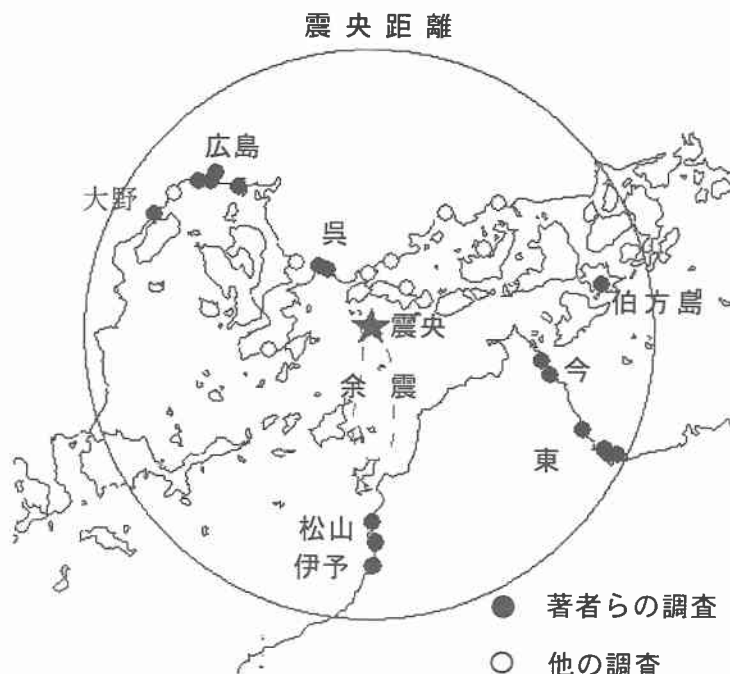
図-1 液状化地点の分布

図-1に2001年芸予地震で噴砂・噴水が確認された液状化地点の分布図を示す。分布図には著者らの調査結果に加えて他の研究者による調査結果も示した。また、表-1に著者の確認した液状化地点とその状況の一覧を示す。この地震の液状化発生と被害の特徴は、要約すれば次のようである。

- 1) 液状化地点は、地形的には埋立地が圧倒的に多く、自然地盤（旧河道）、造成地盤では少ない。
- 2) ほとんどの液状化地点は概ね震央距離で50km以内に位置する。震央距離50kmでは、最大加速度は100~400 cm/s²、計測震度で5強である。過去の地震に比べて液状化発生地点の広がりが小さく、震央距離の短い島嶼部ではあまり見られなかった。また、愛媛県と広島県で確認されたのみで山口県については事例は報告されていない。
- 3) 1964新潟地震以降、2000年鳥取県西部地震に続いて空港で液状化が発生した。ただし、被害はなかった。
- 4) 砂礫の卓越する重信川の河道内で液状化があり、また、広島市、廿日市市、東予市の埋立地の液状化地点ではまさ土の噴砂が見られた。
- 5) 液状化被害は全体的に少なかった。港湾や漁港の岸壁または背後の道路に被害があったが軽微であった。
- 6) 小規模ながら、液状化による側方流動とそれによる構造物被害があった。
- 7) 液状化が発生した地点は、アンケート震度による地域震度は4.9~5.6であった。

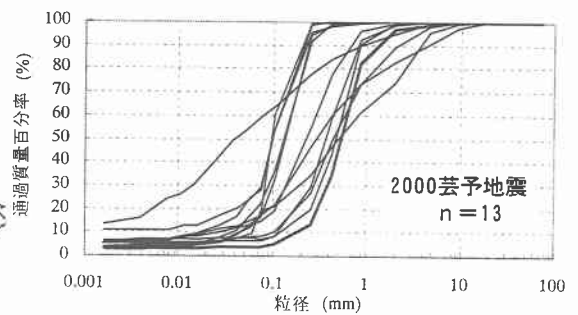
図-2 液状化噴砂の粒径加積曲線

図-2にいくつかの噴砂の粒径加積曲線(n=13)を示す。太線で示したものが重信川の噴砂であり、その他は全て埋立地の噴砂である。これらはいずれも埋立地の噴砂である。この図の中では松山空港の噴砂が最も

細粒である．シルト混じり細砂が最も多いが，シルトから礫質砂まで広い範囲の土が噴出している．

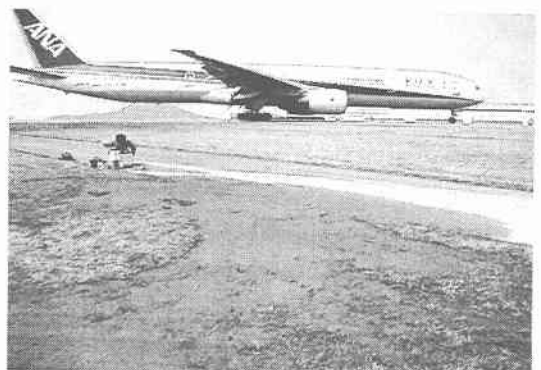
写真-1 松山空港の液状化

松山空港では点検用の通路と裸地との境界で液状化による噴砂が生じた．写真-1に液状化による噴砂の広がりを示す．噴砂は3箇所を確認されたが，点検用道路脇の裸地での噴砂であり，滑走路，誘導路，道路などに被害はなかった．埋立て部周辺の護岸や背後の道路には軽微な亀裂が見られた．浚渫埋立による造成で，液状化地点は埋立部の埋立境界（旧海岸線）付近で生じた．境界を挟んで常時微動測定を実施したところ，大きく異なることはないが埋立地側が卓越周期がやや長かった．噴砂は暗灰色で細粒分含有率 F=29%のシルト質細砂である．アンケート震度調査による地域震度は5.0±0.5であった．
