兵庫県南部地震における都市トンネルの被害と特徴

本文は1995年兵庫県南部地震で水平動によるせん断変形の影響を大きく受けたと見られる都市トンネルを対象にその被害と特徴について報告するものである。開削トンネルの代表事例として神戸高速鉄道、西代駅から新開地駅迄の被害、シールド・トンネルの代表例として鳴尾御影汚水幹線などの被害、導水路トンネルの代表例として千刈トンネルの被害を紹介する。これらから、従来指摘されていた軸方向の検討に加え横断方向の検討が不可欠であり、大断面化するとこれが一層顕著になることを指摘した。又、曲線部や振動性状変化点での対策が必要であることも明らかにした。これらの対策に免震が有力な工法であることを指摘した。

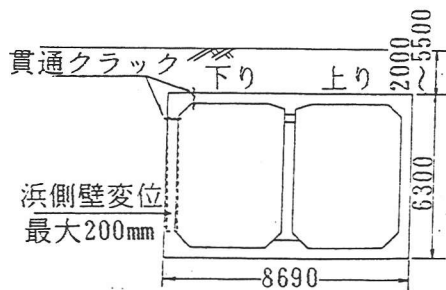
図-5 側壁移動と貫通クラックの位置

① 壁の高さの中央付近や上部にトンネル軸方向の貫通ひび割れ

② 壁基部の打継ぎ目のずれ

ハンチ始点にトンネル軸方向のひび割れがみられる。正負の曲げを交番に受けて貫通ひび割れになっている。このひび割れは大開駅に近い側 (土被りが深い側) で顕著になっている。

側壁移動と貫通クラックの位置を図-5に示す。

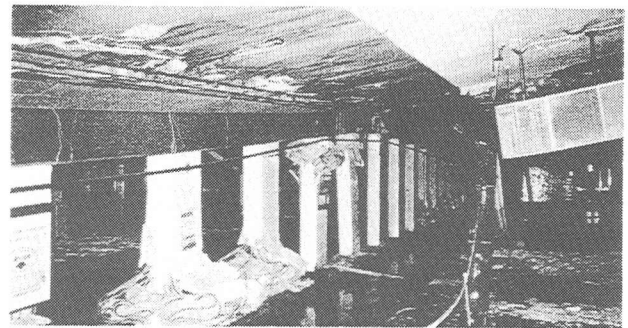
写真-1 大開駅の破壊状況

図-4に示した大開駅は、一般駅部と2層4径間からなるコンコース部分とを比較すると、被災は深い土被りをもつ一般駅部に集中している。これは隣接の高速長田駅も同様である。

図-9、10に大開駅と高速長田駅の一般駅部の被害パターンを示す。

写真-1、2に、その状況写真を示す。

- ① 山側から浜側にむかって強いせん断振動を受けた。
- ② この強さは土被りが深い程、幅広構造である程、大きく影響を受けやすい傾向にある。
- ③ 駅部だけを見ても、土被り荷重の少ないコンコース部の被害は軽微で、土被り荷重の大きい一般駅部の被害が目立つ。
- ④ 一般部においてはラーメン隅角部ハンチ始点で曲げ耐力に達した後、中柱のせん断ひびわれへと移行するのに対して、駅部では、中柱がせん断耐力に達した後ラーメン隅角部の破壊へと進む傾向が見られる。
- ⑤ トンネル軸方向の被害は目立たない。

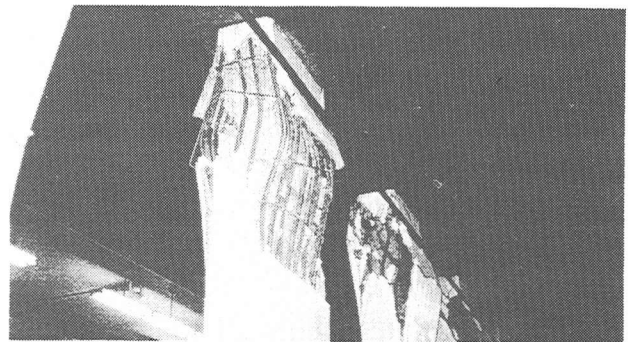
写真-2 高速長田駅の中柱上部損傷状況

一般部および高速長田駅部ではトンネル上面において山側から浜側へ強く動かされた被害様相を留めている。又、トンネル軸方向については目地部のコンクリートの剥落がある程度で余り目立たない。

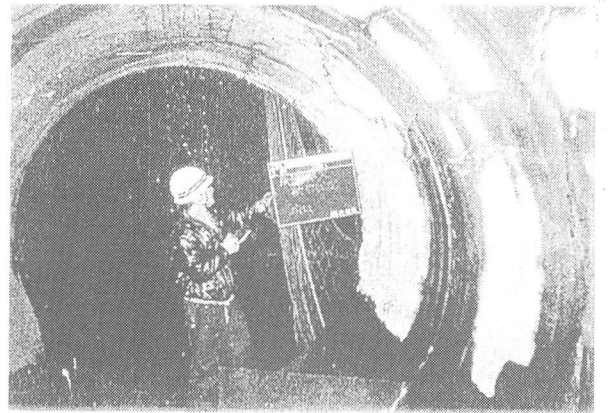
写真-3 坑口付近の二次覆工クラック

西(その1)工区の発進立坑側坑口付近では二次覆工コンクリートに多数のクラックが発生している。(写真-3)クラックは、円周方向のものと管軸方向のものがあり、リング状クラックはセグメントピース間付近と二次覆工の施工継目で生じており、クラック幅も最大で5mm程度と大きい。立坑付近のR=60mの曲線区間約100mにおいてはリング状クラック

ク(2~5mm)が多数(約1m間隔)あり、クラックからの漏水も多い。又、曲線の外周側の方がクラック幅が大きい。

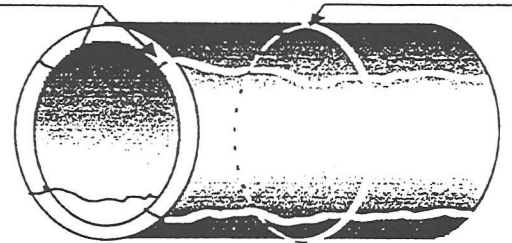
図-12 シールド二次覆工の被害

管軸方向クラック
(最大1.0mmで枝状に広がる。)

リング状クラック
(最大5mmで曲線部に多い)

管軸方向クラックは、管頂を0度として両側に45度付近と135度付近に計4本入っている(図-12)。この管軸方向のクラックはほぼ全線で確認される。管軸方向のクラック幅は最大で1.0mm程度で、やはり坑口付近で生じており、漏水が確認されている。二次覆工の被害が比較的大きい坑口付近で、セグメントとボルトを調査したところ、セグメントのプレート部に若干の変形が見られるものの、ボルトの抜差しは可能であり、セグメントに大きな目違いは発生していない。ボルト自体も検査の結果、特に異常は見受けられず、1次覆工の被害は無いものと報告されている。

その他の工区も同様であり、図-12に示した二次覆工の上下斜め左右の管軸方向のクラックが全線にわたり発生し、その幅は0.2~1.0mm程度で少し漏水している。

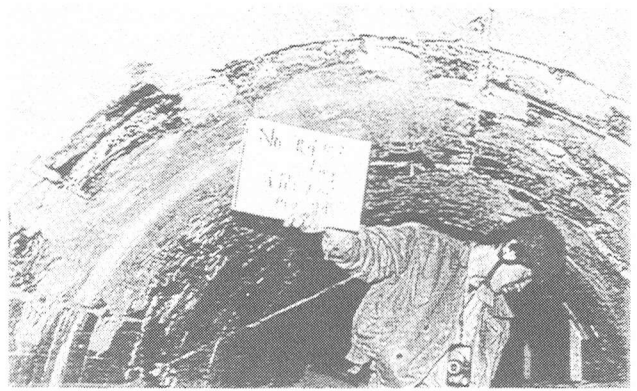
写真-4 セグメントの破損

荊藻島連絡污水管は六甲アイランド連絡污水幹線と同様、海底横断シールドで、RCセグメント仕上げである。このシールドは、極めて軟弱な土層を通過している。RCセグメントのコンクリート部に浮上がり、剥落、落下などの破損が見られる(写真-4)。また、セグメントのリング間で一部ずれが生じている(写真-5)。

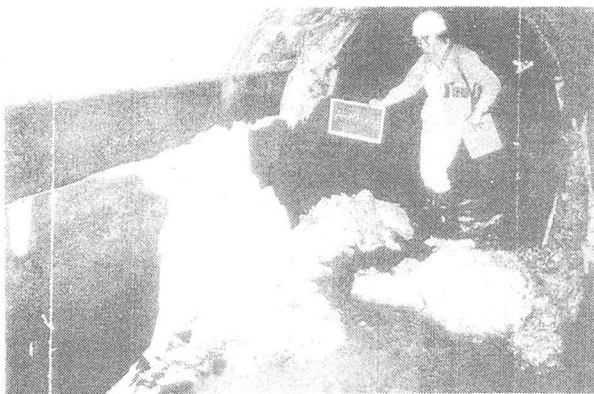
写真-6 コンクリートの塊状崩落

路線	種別	位置	被災状況
A	隧道	急峻な沢部分 (写真-6)	・側壁およびアーチコンクリートの塊状の崩落 ・土砂の流出はないが背面地山が大きく露出 ・縦横3~5cm程度の内空縮小
		比較的広い尾根の下部	・広範囲に渡り、両側の壁に軸方向に幅3~5mmのひび割れ、および防水モルタルの浮きとはく離
B	隧道	比較的広い尾根の下部	・全区間に渡って、両側壁軸方向に連続したひび割れ ・アーチ、側壁、インバートに著しいひび割れと段差
C	隧道	台地部の暗渠隣接区間	・アーチ、両側壁、インバートにひび割れや段差による著しい損傷 ・アーチ肩部の覆工コンクリートが崩落、シルト状の土砂が大量に侵入。インバートが突き上げられ、内空断面が縦方向10cm程度縮小。
		暗渠隣接かつルート屈曲部 (土被り約18m、写真-7)	大きな側圧により断面が縦長に押しつぶされ、当初の内空形をとどめていない(変位置:縦+18cm:横-28cm) ・インバートの浮上がり、ひび割れ、変形。覆工コンクリートの変形、側壁の沈下。アーチ頂部の圧縮座屈。
		土地造成により土かぶり が小さい部分(写真-8)	・アーチ、両側壁に軸方向の連続ひび割れと段差(幅8mm、段差23mm)。ひび割れの密度は大
	暗渠	渡河による土かぶり極少 部および隣接部(土かぶり 4m程度、写真-9)	・アーチ、両側壁に軸方向の連続ひび割れと段差(幅5~8mm、段差23mm)。湧水伴う。 ・覆工コンクリートが崩落。目地が35mm左右にくいちがいが。(内空変位置:縦-6cm、横+8cm)。
D	隧道	台地部	・両側壁およびアーチ肩に軸方向に連続してひび割れ

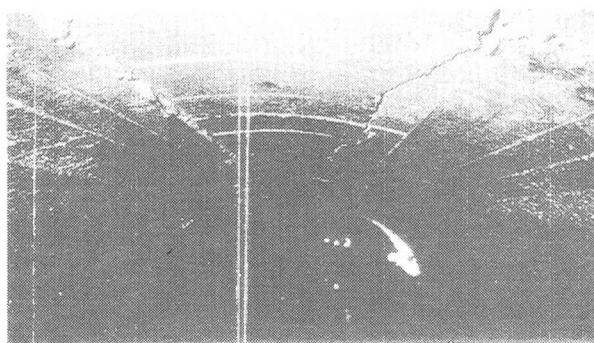
写真-8 アーチ部連続ひび割れ

全般的な特徴としては、トンネル覆工に広範囲でひび割れが入っており、大部分はスプリングライン部に軸方向に伸びる開口ひび割れである。地震による側圧が作用して施工の弱点になりやすい側壁とア

ーチの打継目付近でひび割れが発生したものと推定される。また、巻厚不足や土砂などの混入が見られる部分の覆工には、破損が見られる。
