烏溪橋の被害（1999年9月21日台湾集集地震）に関する一考察

運上 茂樹

正会員 工博 建設省土木研究所 耐震研究室（〒305-0804 つくば市旭1番地）

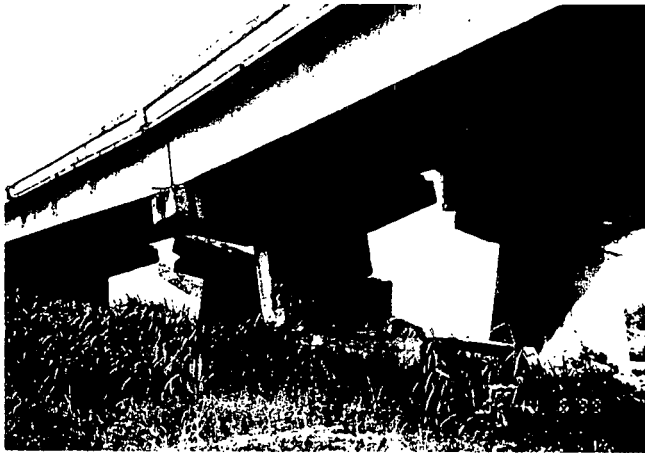
写真-1は、烏溪橋の全景を示したものである。上下線で2橋あり、上部構造はPC単純5主桁、下部構造は、鉄筋コンクリート橋脚から構成される。調査の段階では、橋梁の詳細な設計条件等の情報を有していなかったが、文献1)によれば、架設年次は上下線でそれぞれ1981年及び1983年、18径間、支間長34.7mで橋長624mである。下部構造は、写真-2に示すようにいずれもRC壁式橋脚であるが、旧橋の方が大きな断面を有する構造である。文献1)では架設年次として2年をおいて架設されたとされているが、下部構造特性や設計コンセプトの大きな違いを見ると、旧橋の方は一部にさらに古い橋があり、この古い橋の上部構造を撤去するとともに、橋脚を補強し、1981年と1983年に上部構造と新橋を架設したのではないかと推定する。ただし、これについては筆者の推定で今後調査が必要である。

写真-2 烏溪橋の橋脚(左側が新橋、右側が旧橋)

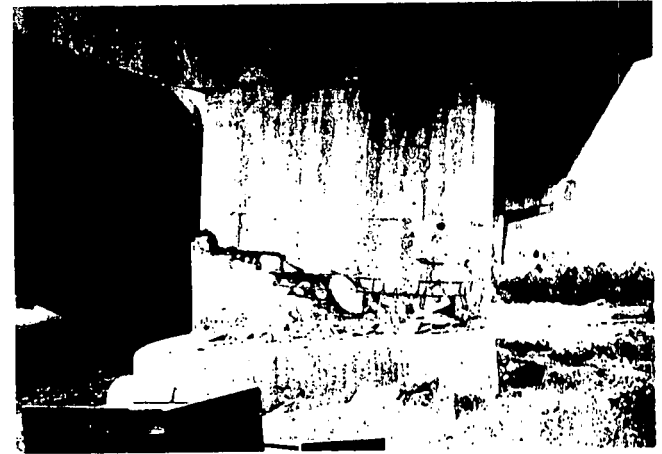
写真-4 新橋のP1橋脚の被害

一方、新橋側はかろうじて桁は落下していないが、写真-4及び写真-5にそれぞれ示すようにP1橋

脚、P2橋脚においてせん断的な破壊が生じ、大きくコンクリートが破壊するとともに、破壊部において大きなずれが水平方向、橋台方向に生じた。さらにP3橋脚においては、写真-6に示すように橋脚ではなく、ケーソン基礎が傾斜するとともに、躯体に大きなひびわれ損傷が生じた。

一方、新橋側でも同程度の地盤変位が生じたが、支承部ではなく、橋脚に橋軸方向、橋軸直角方向の大きなずれを伴う甚大な損傷、変形が生じたために、支承部での変形が大きくならずに上部構造の落下には至っていない。

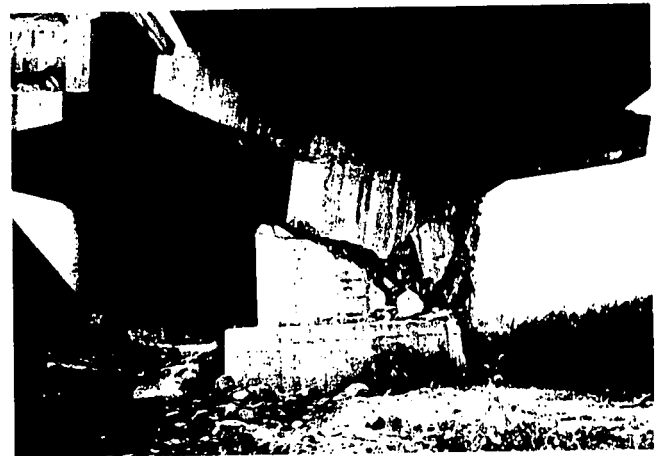
写真-5 新橋のP2橋脚の被害

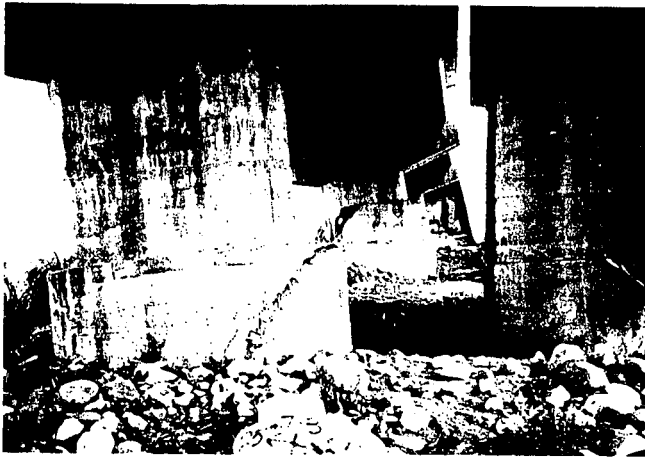
写真-6 新橋のP3橋脚の被害

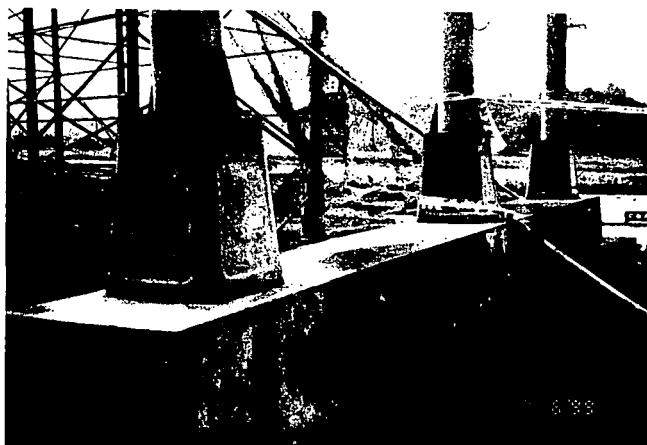
地震記録が必ずしも全てリリースされていないので、現地でのどの程度の振動があったか現段階では推定が困難であるが、周辺の街路灯や案内板の鋼管基部や基礎周辺を見てみると、写真-7に示すように全くといっていいほど動いた痕跡が見られなかった。こうした構造物とは周期特性が異なることが考えられるが、こうした痕跡から判断すると、この位置においては必ずしも橋に大きな被害を及ぼすような強い振動ではなかったことが推定される。

写真-7 橋台付近の街路灯の痕跡
