## 台湾地震による台中付近の橋梁被害概要

幸左賢二<sup>1</sup>・森伸一郎<sup>2</sup>・沼田淳紀<sup>3</sup>・大原繁<sup>4</sup>

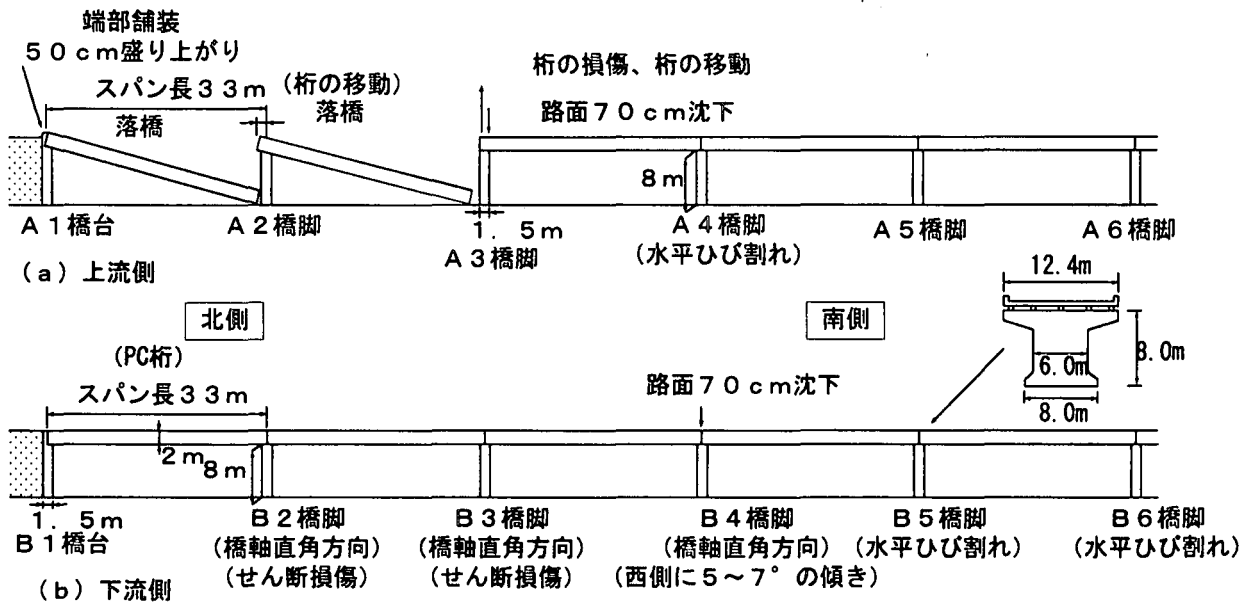
図-2 烏溪橋損傷状況

目視および概略寸法計測により損傷状況を調査した橋梁を以下に示す。烏溪橋の損傷状況は図-2、-3に示すように、上流側では端部桁が2連落橋す

るとともに、橋台の端部舗装が50cm程度盛り上がっていた(図-4)。また、A3橋脚上では、桁端部に衝突と思われる損傷が見られるとともに、路面が70cm程度沈下しているように見えた。これは、桁が橋座から落ちて50cm程度沈下することを考慮しても少し大きく、橋脚の鉛直方向への移動も考えられる。

- ①大きな水平力あるいは地盤変形により桁が橋軸北側方向に押し出される。
- ②端部桁が橋台と衝突し、舗装面が膨れ上がる。
- ③北側端部桁(A1~A2間)では、移動量が50cmに達し、桁かかり長を超えて、落橋に至る。
- ④同様にA2~A3間桁桁の移動が大きく落橋に至る。

次に下流側の損傷は、B2およびB3の壁式橋脚が橋軸直角方向に大きく損傷しており、ひび割れは貫通していた。また、B4橋脚では橋脚自体は大きな損傷は認められないものの、下流側に5~7°傾いており、路面では70cm程度の沈下が認められた。ついで、B5、B6橋脚には曲げタイプ水平ひび割れが橋脚中間部で認められた。この部分は、コンクリートの打ち継ぎ目である可能性がある。

- ①橋軸直角方向の大きな地震力あるいは橋脚基部地盤の移動により、橋脚に曲げおよびせん断損傷が生じた。現地調査によると、B3、B4橋脚は1~2m橋軸直角方向に移動しているようにも見えるが、桁には橋軸直角方向の移動は認められない。このため、正確な橋脚移動量を設計図により確認する必要がある。
- ②シュミットハンマーテストではコンクリート強度は290kgf/cm<sup>2</sup>以上は確保されており壁式橋脚のため主鉄筋比が少ないようであったが、特に品質的な問

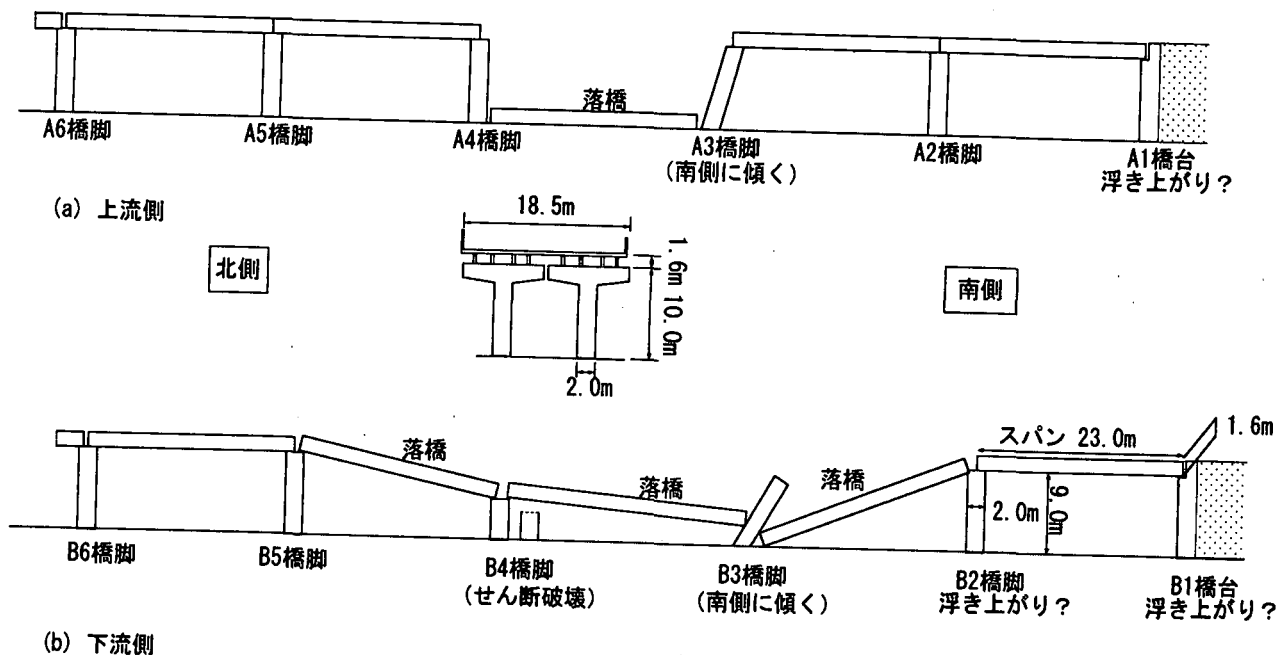
図-5 名竹大橋損傷状況

詳細調査は実施できなかった。この箇所については、現地で入手した写真を用いて推定する。図-5に示すように、上流側の損傷状況はA3橋脚が大きく南側に傾くとともに、A3～A4間桁が落橋している。これに対して、下流側の損傷状況は、B4橋脚がせん断損傷、B3橋脚が南側に大きく傾くとともに、B2～B5間桁が落橋に近い状態となっている。損傷状況から推定される上流側橋梁の損傷メカニズムは以下のようである。

①地震動に伴い、A3橋脚が大きく南側に傾きA3～A4間桁が落橋に至った。あるいは、A3～A4橋脚間で大きな水平方向の変位を生じ、桁間距離が広がり落橋に至った。

- ①図-6に示すように、B4橋脚が橋脚上部でせん断損傷することにより、B3～B4、B4～B5間桁が落橋した。損傷位置からは段落とし部損傷である可能性が考えられる。B2桁の落橋原因は損傷状況から見ると、B2-B3間桁の上に橋脚が覆い被さるように見えることから、桁が落ちたあとに、橋脚が傾いたと考えられる。このことからB2～B3橋脚で大きな水平変位を生じ、桁が落橋したあと、B4橋脚の損傷により落橋した桁の水平力がB3橋脚に作用し傾いたと考えられる。
- ②シュミットハンマーによる強度推定ではB4橋脚で260kgf/cm<sup>2</sup>程度であり、表面状態も健全であり品質的な問題は認められなかった。

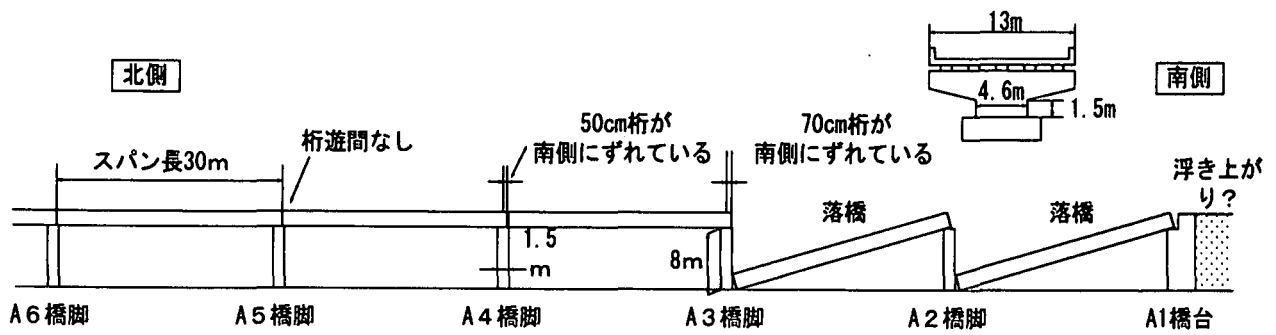
図-7 長庚大橋損傷状況

損傷状況は図-7に示すように、橋脚には特に損傷は見られないが、左岸側A1～A2、A2～A3間桁が落橋している。目測によると橋梁の幅員は13m、1スパン長が30mのPC5主桁であった(合計スパン長400m程度)。橋脚は桁かかり長が50cm程度しかない。損傷状況から推定される損傷メカニズムは以下のとおりである。

①右岸側より左岸側(北より南)に大きな水平力あ

るいは変形が生じた。

②これに伴い、右岸側桁が順次押し出され、桁同士が玉突き現象を生じた。

③桁移動量としては、A4橋脚で50cm、A3橋脚で70cmの移動量が観察された。また、桁間はいずれもほとんど遊間が認められなかった。このことから、大きな桁移動を生じた水平力(変形)は、北側から南側が卓越していたと推定される。
