1999年集集地震(台湾)における道路橋の被害

川島一彦¹・家村浩和²・庄司学³・岩田秀治⁴

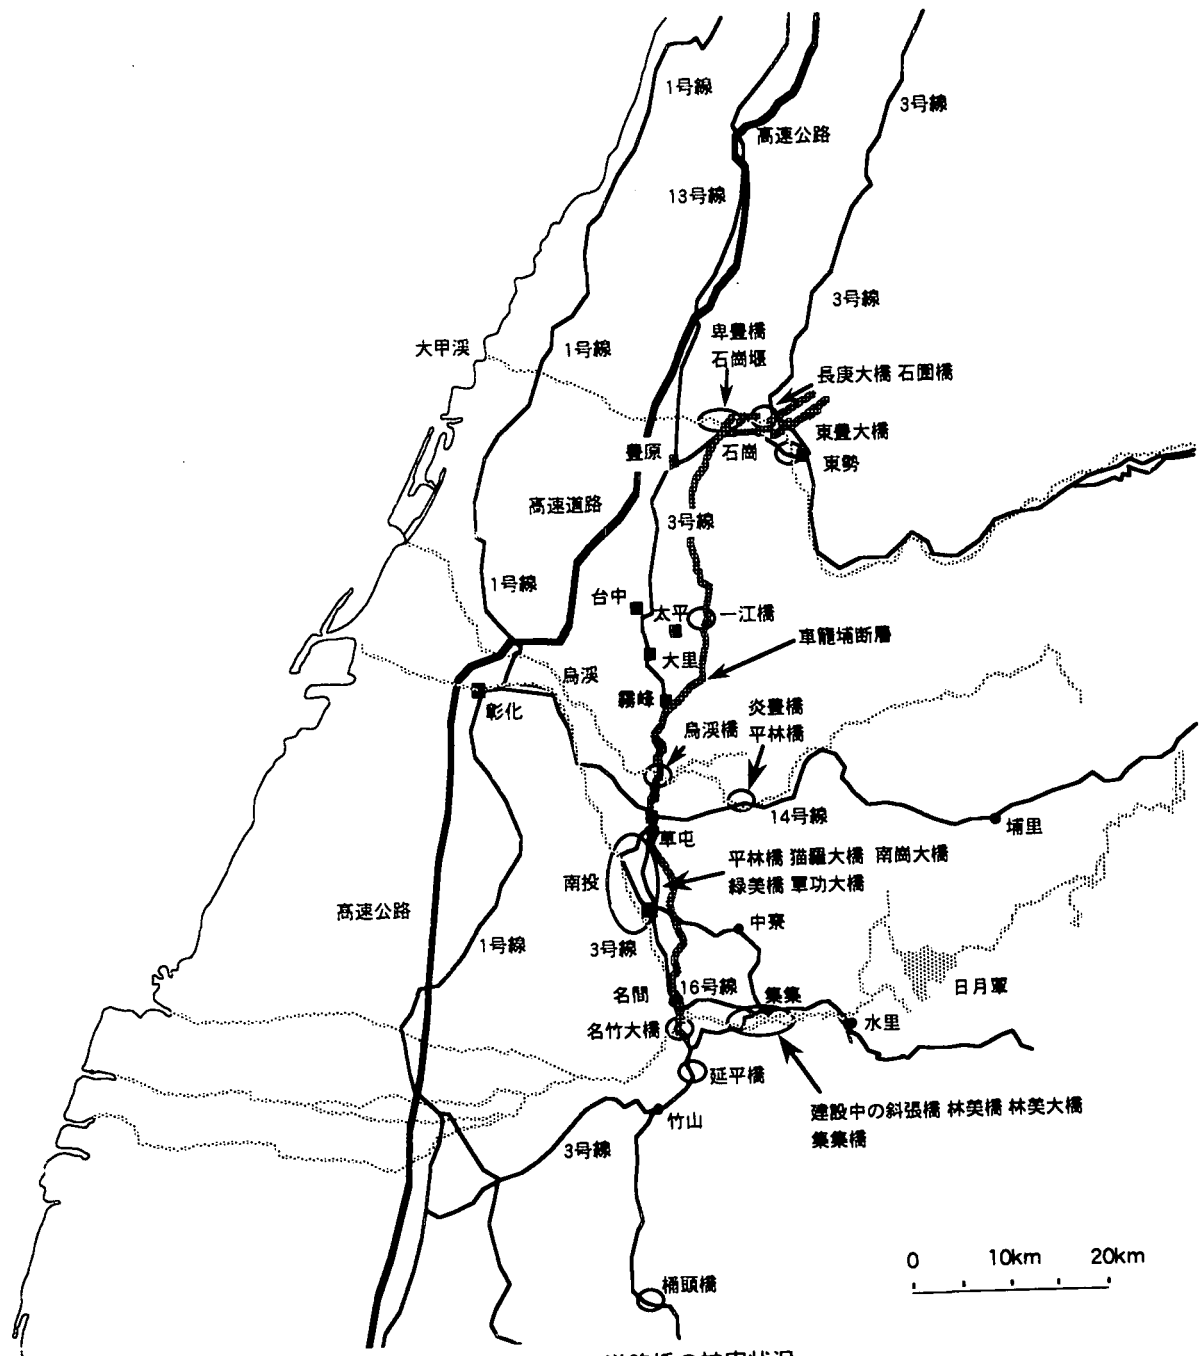
図-1 道路橋の被害状況

道路橋の被害は、図-1に示すように台湾中西部台中縣(Taichung)をほぼ南北方向に走る省道3号線を中心として、1)石岡郷(Shikhang)、東勢鎮(Tungshih)周辺部、2)太平市(Taiping)、霧峰郷(Wufeng)、草屯鎮(Tsaotun)周辺部、3)南投市(Nantou)周辺部、4)震源近傍の集集鎮(Chichi)周辺部、5)名間郷(Mingchien)、竹山鎮(Chushan)周辺部の5つの地域に生じている。以下、順に被害の概要と被災メカニズムについて述べる。

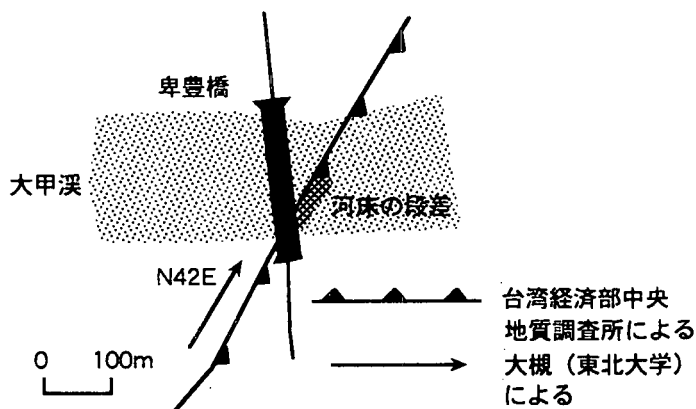
図-2 卑豊橋周辺部と断層

被害の特徴は、南側のA2、P12、P11の周辺地盤がN20E~N40E方向に沿って3~4m程度隆起し、D13~D11が落橋、P11が倒壊した点である。なお、一番北側に位置する桁、橋台、橋脚をD1、A1、P1とし、南に向かって順にナンバリングしている。ここでは以下の橋梁に対してもこのように桁、橋台、橋脚番号を北側からナンバリングすることとする。

地盤の隆起により河床には段差が生じており、その箇所では川の流れが滝のようになっている。断層は図-2に示すようにP11の北面直下を通して、川を斜めに横切ったものと考えられる。なお、断層の方向と変位をまとめると表-1のようになる。表-1には後述する橋に対しても示している。

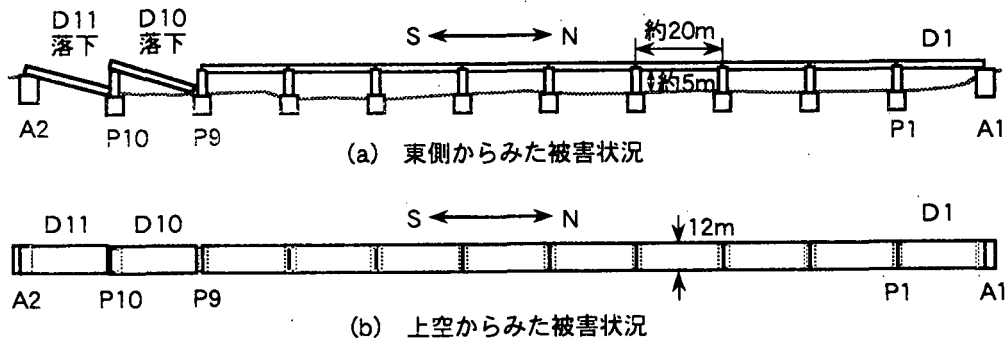
図-3 長庚大橋の被害

被害状況を図-3に示す。D11の北側桁端部がP10から、同じくD10の北側桁端部がP9からそれぞれ落下している。P10やP9には特に大きな損傷は見られない。P3とP9付近には噴砂がみられることから、地震時に液状化したものと推測される。P3天端は南側に0.2m程度、P9天端は北側に0.2m程度傾斜しており、液状化による地盤支持力不足により、P3とP9基礎が沈下したものではないかと考えられる。A1付近では地盤が沈下しており、堤防斜面も崩壊して

いる。本橋の周辺地盤や川岸には断層変位が生じた痕跡は見あたらない。このため、断層変位が本橋の落橋の原因ではなく、地震動による桁の振動により桁が橋脚天端の桁かかり部から逸脱し、落下したと考えられる。

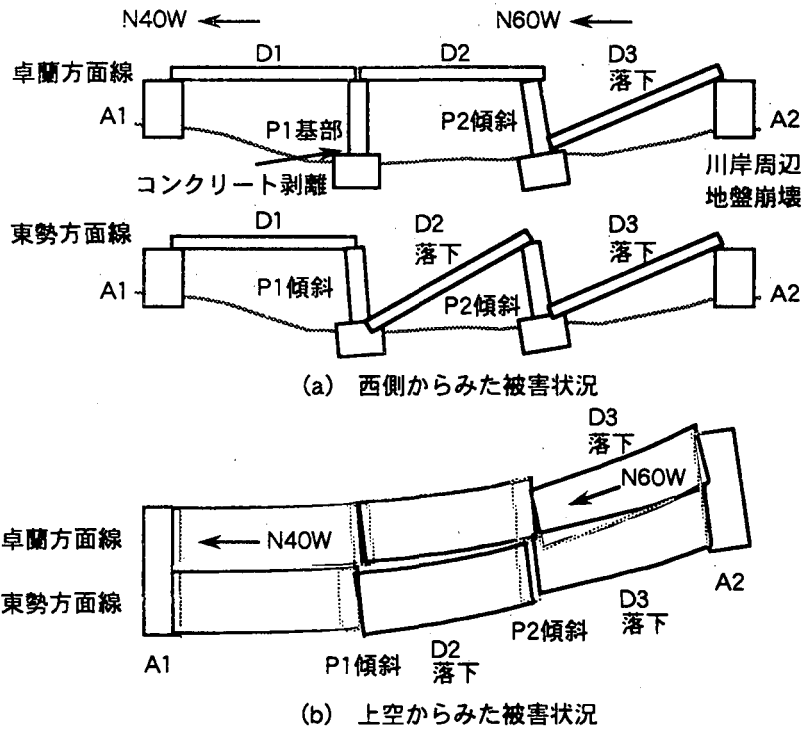
図-4 石圍橋の被害

被害状況を図-4に示す。東勢方面線ではD2, D3が、また卓蘭方面線ではD3が落橋した。東勢方面線のD2, D3は北側の桁端部がそれぞれP1, P2より、また、卓蘭方面線D3も北側桁端部がP2よりそれぞ

れ落下している。東勢方面線のP1には大きな損傷は見られないが、卓蘭方面線のP1には北面の基部から1m付近でかぶりコンクリートの剥離が、高さ2m付近で東面から西面方向に1mm程度の斜めひび割れが生じている。東勢方面線、卓蘭方面線ともにP2は東側に傾斜しており、東勢方面線のP2は北側にも傾斜している。東勢方面線、卓蘭方面線ともA2上ではゴム支承が沓座からずれ落ち、サイドブロックも損傷している。D3の南側桁端部はA2に対して0.3~0.4m東側に移動している。

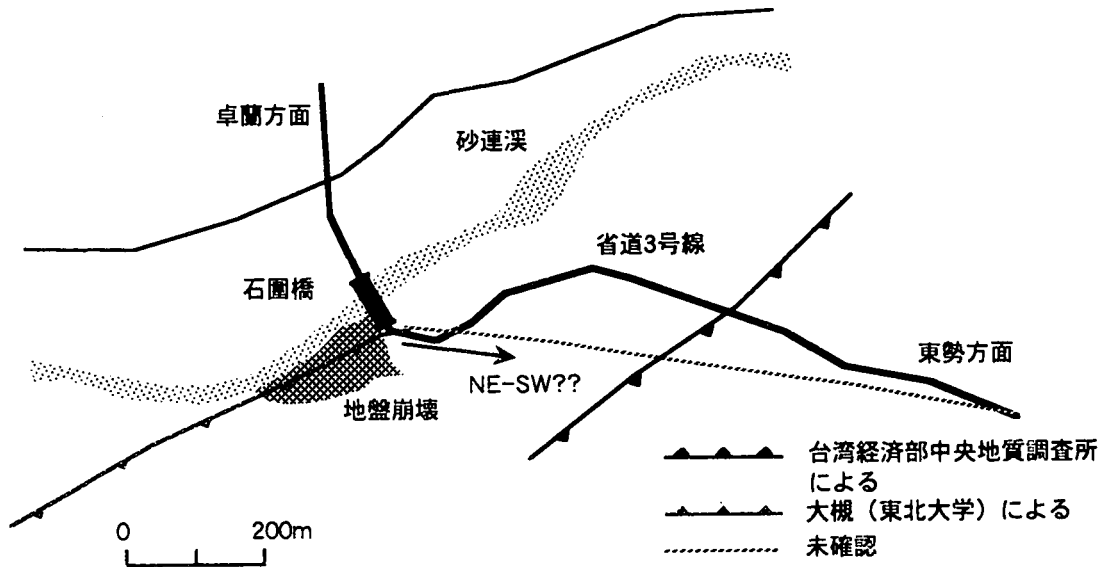
図-5 石園橋周辺部と断層

本橋周辺の南西部の川岸は大きく斜面崩壊している。この斜面はさらに丘陵地につながっているが、川面から100m程度の箇所川方向に対する地すべり的な水平および鉛直すべりが生じている。大きい箇所ではすべり量は、上下方向には5m、水平方向には8mにも達する。本地点から約500m東勢方面(南東方向)に行った箇所では、断層(N60E)が省道3号線(N60W)を横断して高さ6m程度の段差を

生じている。この断層が丘陵地上部を横断していると推定されることから、上述の大規模な斜面崩壊は、この断層の直接的もしくは間接的な影響を受けて生じたのではないかと考えられる。以上より、本橋では、右岸側の大規模斜面崩壊によって A2, P2 基礎が大きく変位したため、落橋したのではないかと推定される。なお、未確認ではあるが大槻によれば、上記の断層が図-5 に示すように直接 A2 や P2 を横切った可能性もある。

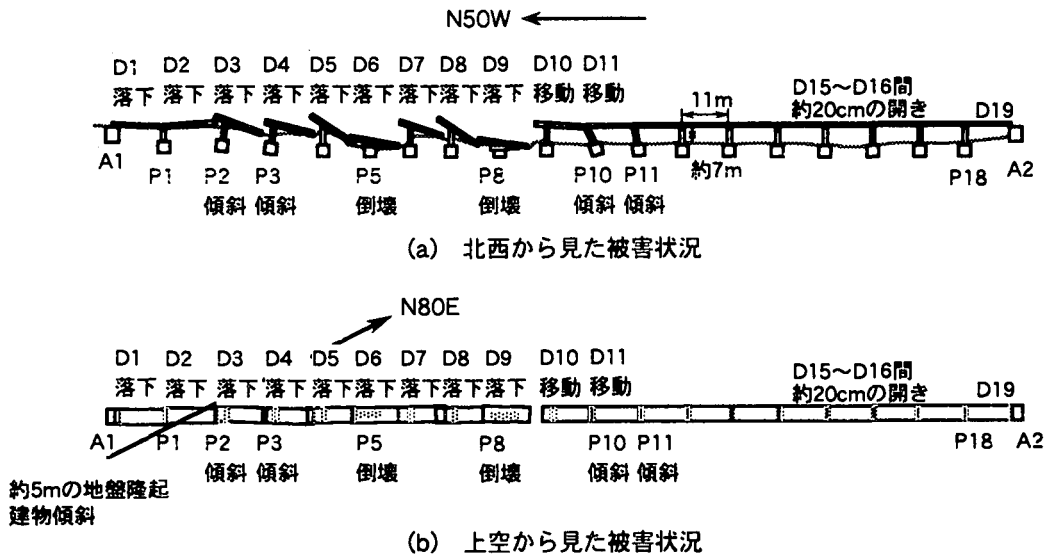
図-6 一江橋の被害

被害状況を図-6 に示す。後述するように、断層（N80E）によって生じたと考えられる周辺地盤の隆起により D1~D9 が落橋し、P5、P8 が倒壊している。P2 は地盤中に埋没しており、外部からは見えない。D10 は落橋は免れたが、西側の桁端部が 4m 程度 P9 から西側に突き出し、桁自体も東側に大きく傾いている。また、D10 に引きずられるかたちで P9~P11 も西側に傾斜している。D6 と D9 は東側に倒壊した P5 と P8 上に落下しており、さらにこれらの西側に隣接する D5 と D8 の東側の桁端部は D6 や D9 の西側の桁端部よりも下に埋まっている。

橋の両端とも完全に落橋したのは前述した D6 と D9 でありこの他に、D2 を除く D1~D9 間の桁はいずれも桁端部が橋脚に引っかかって、東側に落下している。P6 の北西側と南東側では 4m 程度段差ができており、もともとの地盤面の痕跡からみると、P6~P8 間が隆起したと考えられる。このため、P6 の北西側では基礎が露呈している。

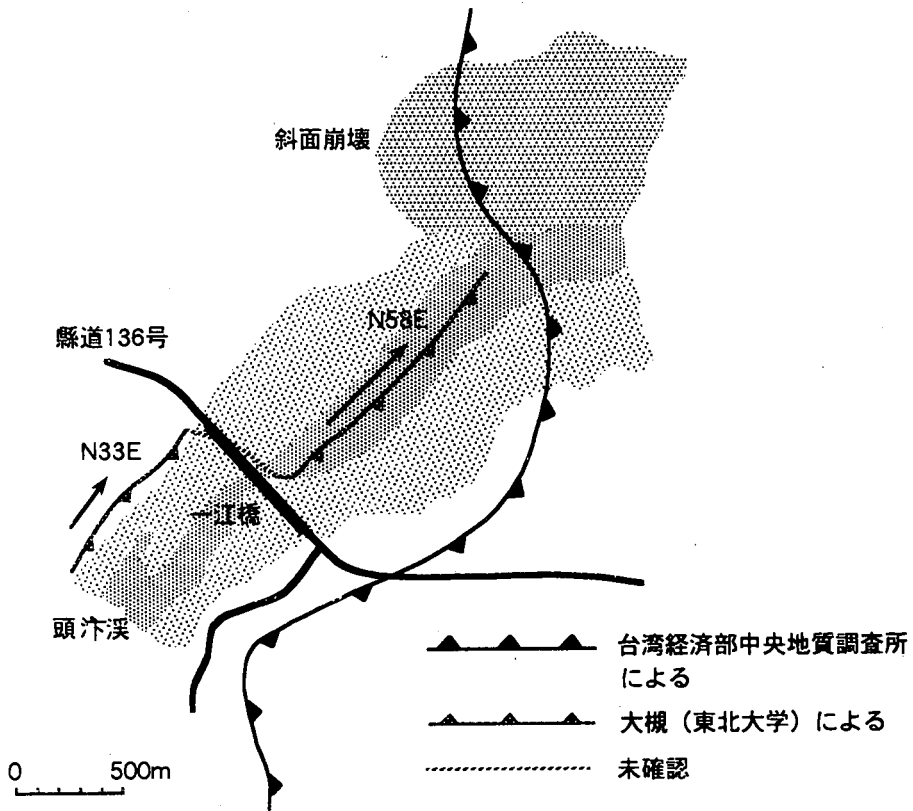
図-7 一江橋周辺部と断層

ここで、本橋と本橋周辺部の断層線の関係を図-7 に示す。A1、P1、P2 の西側周辺では地盤が 5m 程度隆起しており、本橋から西側に断層をたどると、や

がて 4 階建ての建物を直撃し、これを大きく傾斜させている。地盤の隆起した痕跡から断層走向を求めると N80E の方向となり、P1~P3 の範囲を通過している。前述したように P2 橋脚は地上から見えないが、断層の直撃を受け、地盤中に埋没したのではないかと考えられる。この方向の川の対岸（左岸側）の堤防には深さ 2m 程度の段差や沈下が生じており、この線上に断層運動が生じたことを示している。なお、本橋から 500m 程度上流の右岸では、断層によると推定される大規模斜面崩壊が生じており、一部の土砂が堤防を乗り越え、大規模に川中にまで堆積しているのが認められた。

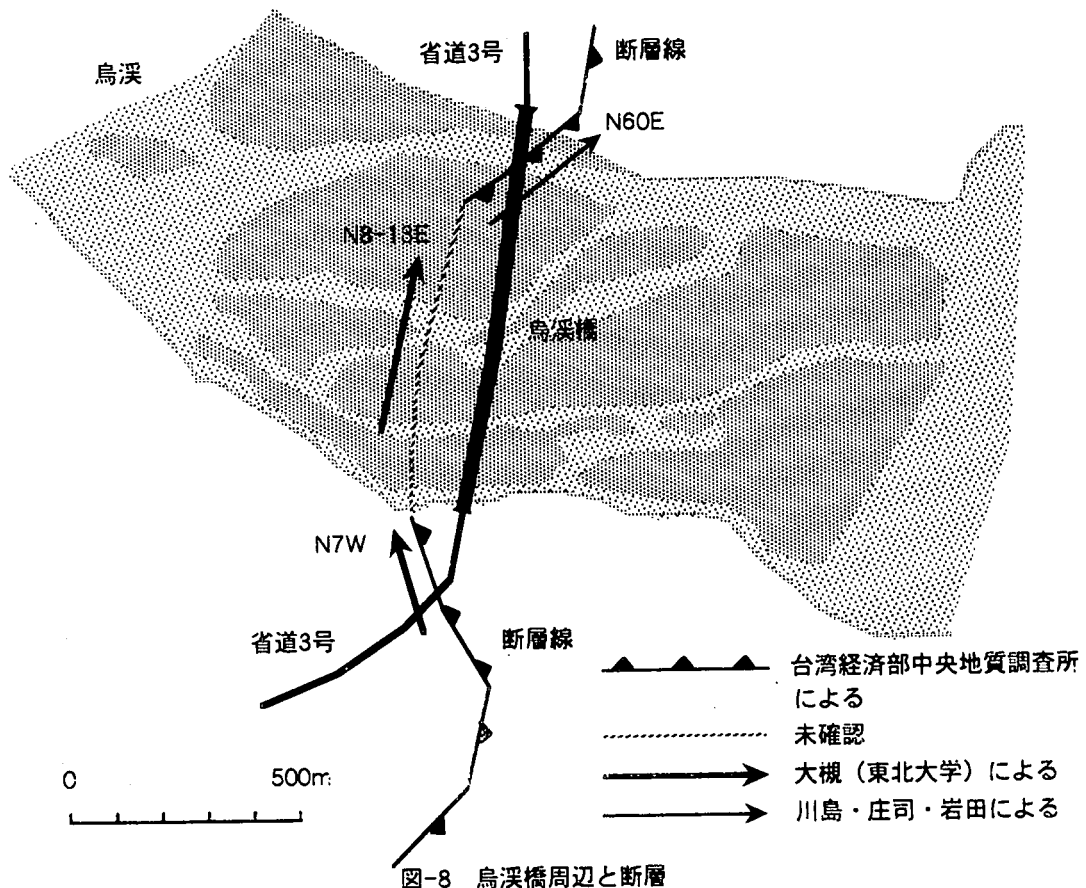
図-8 烏溪橋周辺と断層

本橋と本橋周辺部の断層線の関係を図-8 に示す。断層走向は N60E で P2~P3 間を横切っており、橋の真下では南側の地盤が北側に対して 2m 程度隆起している。旧橋の被害状況としては、1) D1E, D2E の落、2) P3E の西面の基部での半周にわたる幅 100~150mm の開口ひび割れである。新橋の橋脚の被害状況としては、1) P1W と P2W における東から西方向へのせん断破壊、2) P3W のケーソン基礎における東から西方向へのせん断ひび割れとかぶりコンクリートの剥離、3) P4W における基部から 1m 付近の全周にわたる幅 100~200mm 程度のかぶりコンクリートの剥落、4) P5W における西から東方向へのせん断破壊、5) P6W と P7W における幅 100mm 程度の全周にわたるかぶりコンクリートの剥離、6) P8W における東から西方向に向かうせん断破壊などである。

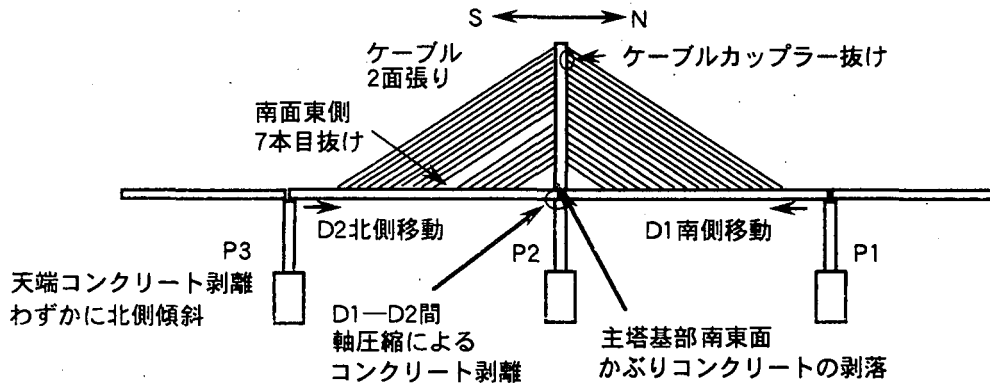
図-9 建設中の斜張橋の被害

被害状況を図-9に示す。斜張橋の主桁は北側に100mm程度ずれており、その結果、南側の橋脚P3はわずかに北側に傾斜している。南側東面では下から7段目のケーブルが抜けている。これは、主桁とケーブルの定着点において、鋳鉄製のカップラーが破断し、ケーブルが抜け出したためと考えられる。また、この他に北側の2,3本のケーブルではケーブル用の取り付けカップラーが緩んでおり、これ以外にもかなりのケーブルに張力変動が生じている可能性がある。

主塔基部には、東面では高さ2m程度、西面では高さ1m程度の範囲でかぶりコンクリートが剥離し、帯鉄筋が露出している。コアコンクリートにはまだ大きな損傷は生じていないが、主塔には降伏変位を3

~4倍上回る大きな変位が生じたことは間違いない。

主塔から0.5m程度南側では主桁の上下面に主鉄筋が部分的に座屈する程の大きな損傷が生じた。主桁の下面では、桁中央部分でこの損傷がさらに南側に3m進展しているのが認められた。主桁は主塔と剛結されており、地震力を受けた際に主塔を固定点として大きくカンチレバー状に上下方向に主桁が振動したためではないかと推測される。主塔近くであり、主桁には大きな軸力が作用しているため、主桁の復旧には十分注意する必要がある。

この他にも、地震時に斜張橋が大きく振動したことを示す痕跡として、主桁両端の壁式パラペットの損傷がある。主塔を中心として、やじろべい式に斜張橋が回転を伴う橋軸直角方向の振動をしたのではないかと推定される。

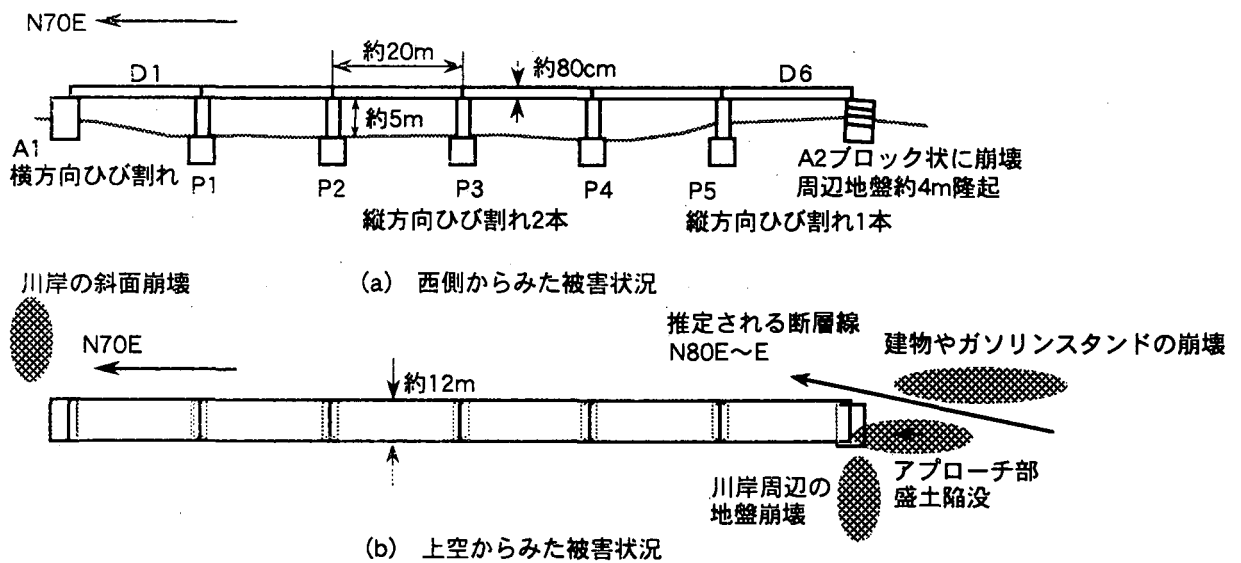
図-10 延平橋の被害

損傷状況を図-10 に示す。3~4m におよぶ南側周辺地盤の隆起による A2 の崩壊、P3 と P4 における 100~200mm もの縦方向に貫通する 2 本のひび割れ、P5 における 5mm 程度の縦方向に貫通する 1 本のクラック、A1 における 0.5~0.8mm の横方向クラックなどの被害が生じた。A2 周辺地盤の隆起によりプレハブの建物やガソリンスタンドが倒壊しており、これらの地盤の隆起から断層線の方向を推定すると N80E~EW 方向となる。前述した橋台の崩壊や橋脚の縦方向に貫通するひび割れはこうした断層変位によって生じたものと考えられる。

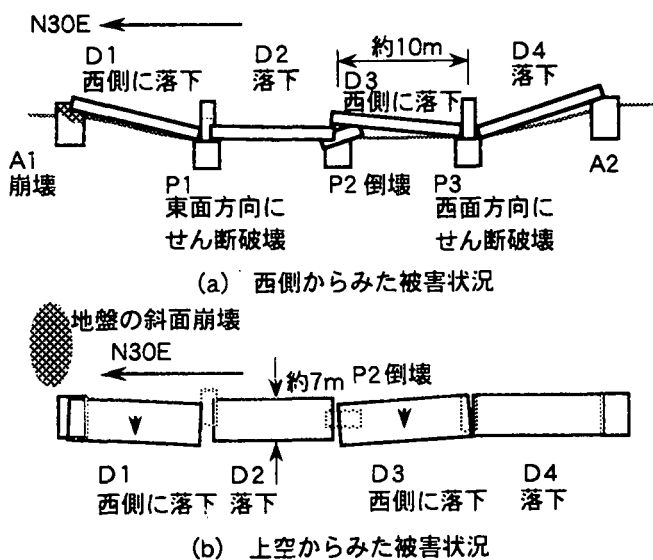
図-11 桶頭橋の被害

本橋の被害状況を図-11 に示す。A1 は崩壊しており、D1 は南側に傾いて落下している。P1 は西面から東面方向にせん断破壊し、東側に傾斜している。D2 は完全に落下しており、P2 も D3 の下に埋もれ倒壊している。D3 は西側に傾いて落下しており、P3 は東面から西面にかけてせん断破壊し、西側に倒壊している。D4 は北側に落下しており、桁の途中で折れ曲がっている。A1 橋台周辺では大規模な岩盤崩壊が生じており、また、A1 橋台の破壊の仕方が尋常ではないことから、この付近を断層が横切ったのではないかと推定される。
