1999年集集地震（台湾）における 卑豊橋・烏溪橋の被害と被災メカニズム

川島一彦¹・庄司学²・岩田秀治³

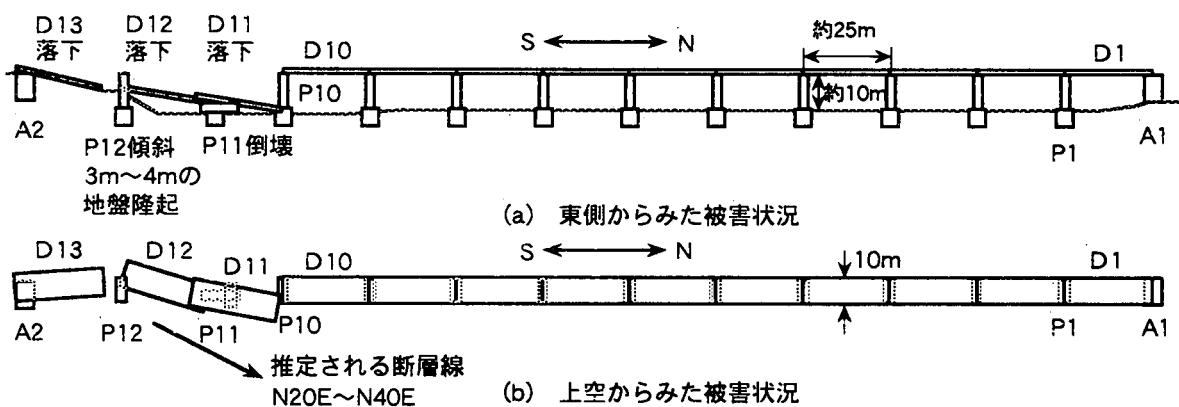
図-1 卑豊橋の被害

被害状況を図-1に示す。図-1では一番北側に位置する桁、橋台、橋脚をD1, A1, P1とし、南に向かって順にナンバリングしている。

- (1) 地震後には、P11 が一番下側に横倒しとなり、この上に D12 の北端が、さらにその上に D11 の南端が落下しており、この順番で崩壊したと考えられる。
- (2) D13 は、南端を A2 上に支持されたまま、

北端が P12 から落下し、わずかに反時計回りに回転すると同時に、北端（中心線位置）が P12 から 6.6 m 離れた位置に落下している。

(3) D11 と D12 はともに時計回りに 20~40 度回転して、落下している。P10 南面には D11 が斜めに落下した際に生じた西から東に向かう引っかき傷が残っている。

(4) 上述したように、D12 は P11 が倒壊したため、最初に北端が P11 から落下し、ついで南端（大槻（東北大学）による）が P12 から落下したと考えられる。P12 位置では、D12 の東側面が P12 橋脚躯体の西面と接触して部分的に壊れている。このようになるためには、P11, P12 間が広がって D12 が落下した後、D12 が P12 に対して相対的に南側に移動しなければならないが、このようになった理由に関してはよく分からぬ。

(5) D10 ~ D1, P10 ~ P1, A1 には著しい損傷は生じていない。

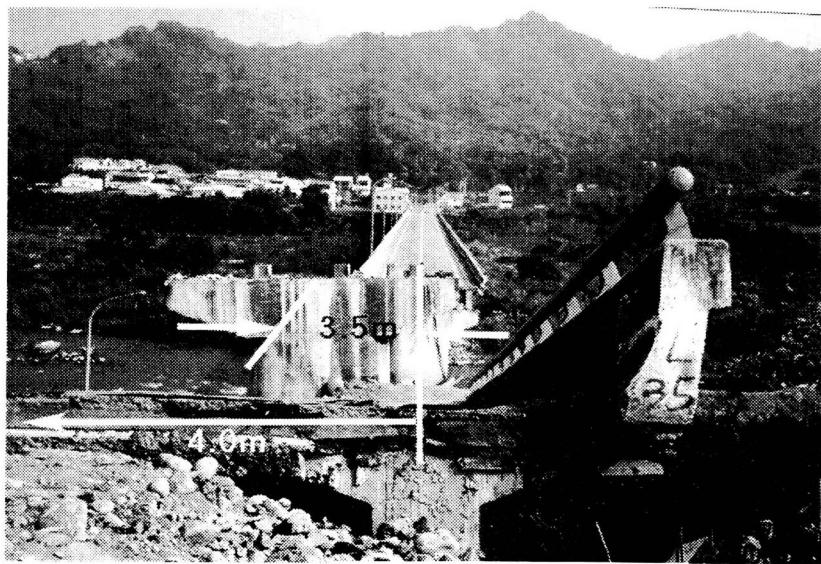
写真-1 卑豊橋

A2, P12, P11は3～4m隆起しており、また、写真-1に示すようにP1～P10に比較して、P12は約3.5m、またA2は約4mそれぞれ西側（下流側）に移動した。図-2は台湾経済部中央地質調査所及び東北大学大槻憲四郎による本橋周辺の断層の位置である。上流側で大甲渓を斜めに横断した断層線をたどると、断層はA2～P12間（A2に近い位置）を橋軸方向に対して約42度の角度（N42

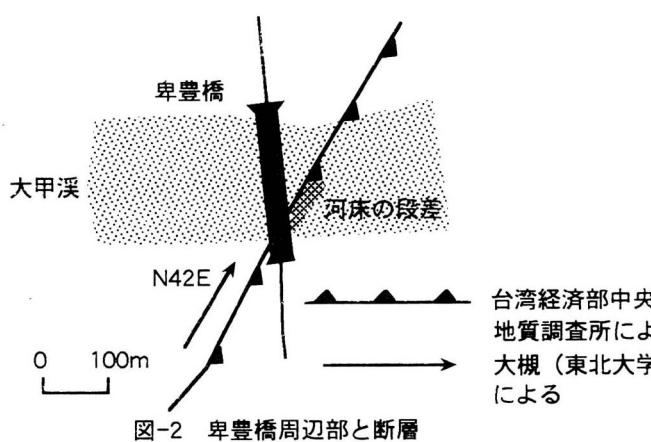
E) をもって上流側から下流側に通り抜けたと見られる。ただし、以下の理由により、P11, P12 は上盤側に属していたと考えられる。

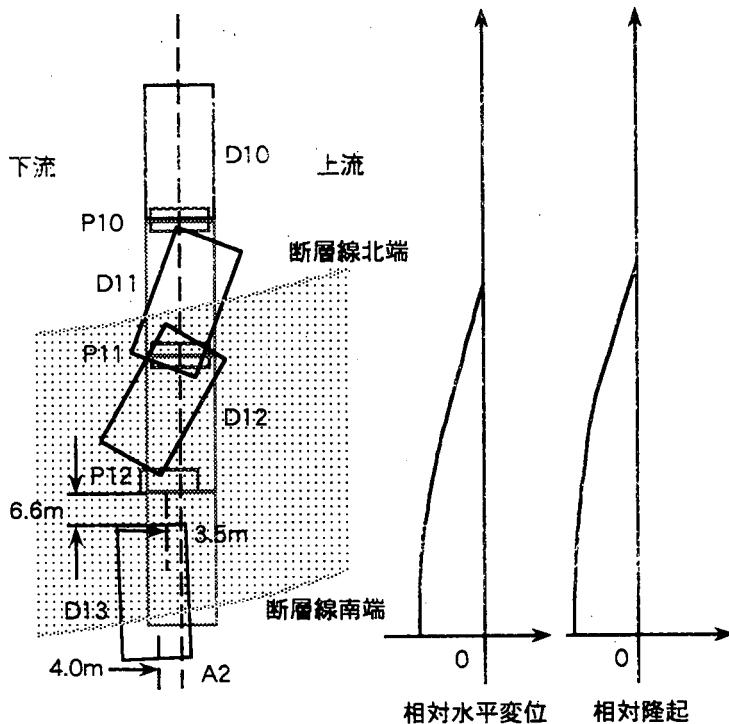
図-3 断層による卑豊橋P10～A2間の水平方向および上下方向の相対変位

推定される。P10～A2のいずれかの線を境としてこれだけの断層変位が生じたのではなく、図-3に示したようにP10～A2の間に徐々にこれだけの変位が生じたと仮定すると、相隣る2つの橋脚間の相対変位は桁の掛け違い長(0.3～0.4m)よりもかなり長い。

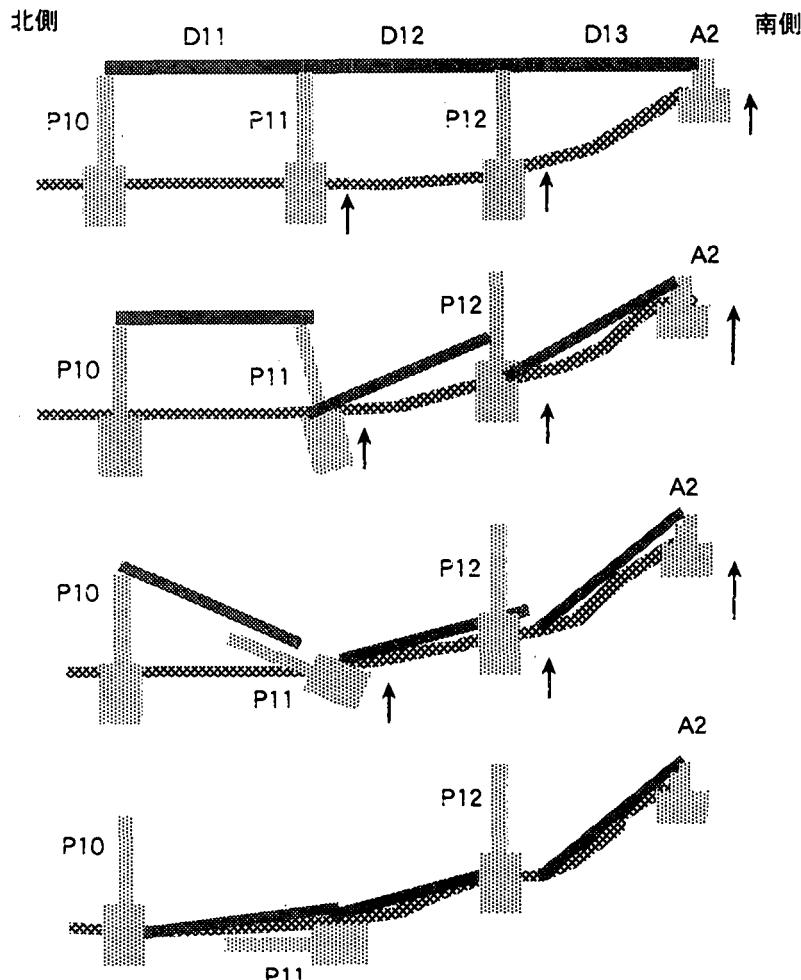
図-5 卑豊橋の落橋メカニズム

以上の点を考慮すると、図-5に示すようにD11～D13は以下の順番で落橋したのではないかと推定される。

(1) A2～P12間に断層破壊が生じ、これに伴ってP11、P12位置でも地盤が隆起すると同時に西側(下流側)にずれた。

(2) 断層変位の影響が大きかったかもしくは構造的な理由でP11が最初に大きく北側に回転し、さらに倒壊した。

(3) このため、D12の北端がP11からかけ落ち、さらに南端もP12からかけ落ちて、北端は倒壊後のP11の基礎側面上に落下した。P11に対してP12は西側(下流側)により大きく変位したため、D12は時計回りに回転した。

(3) P11が倒壊したため、D11も南端から落下し、さらに北端もP10から落下した。P11が西側(下流側)に大きく変位したため、D11は時計回りに回転した。D11の北端がP10から落下する過程で、P10の南面にひっかき傷を与えた。D11の南端はD12の北端の上に落下した。

(4) D13はP12～A2間の距離が開いたため、北端がP12から落下した。このとき、A2に引きずられる形で、西側(下流側)に約4m移動して落下した。わずかではあるがD13が反時計回りに回転した理由は現状ではよく分からぬ。P12～A2間

の距離が開いたため、D13 はほぼ直下に落下したと見るべきかもしれない。

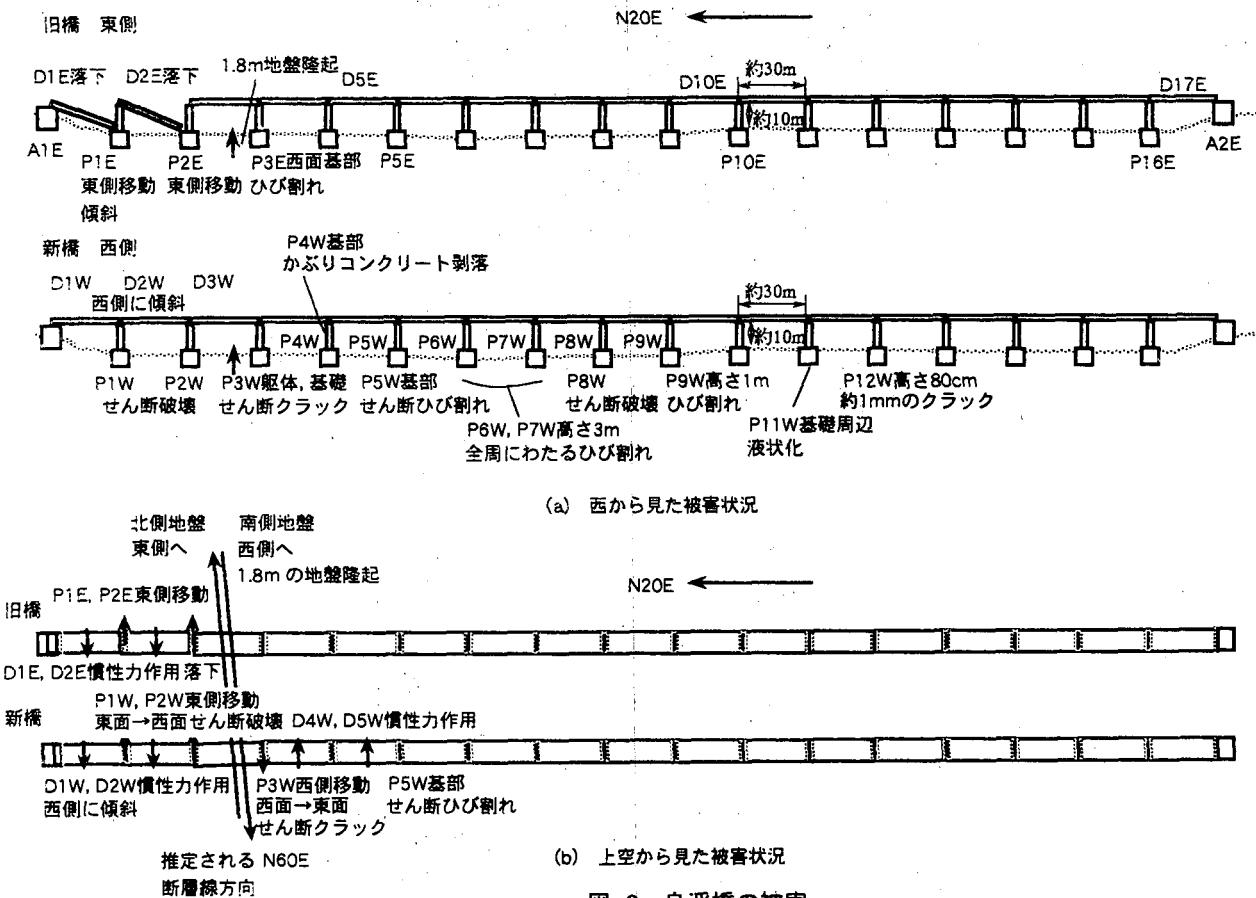
図-6 烏溪橋の被害

被害状況を図-6 に示す。図-6 では、北側から南側に向かって橋脚および橋台をナンパリングしている。旧橋の D1E, D2E は落橋し、新橋の P1W～P8W には大きなクラックを伴う損傷を生じた。新橋の方が旧橋よりも橋脚の損傷が大きい。

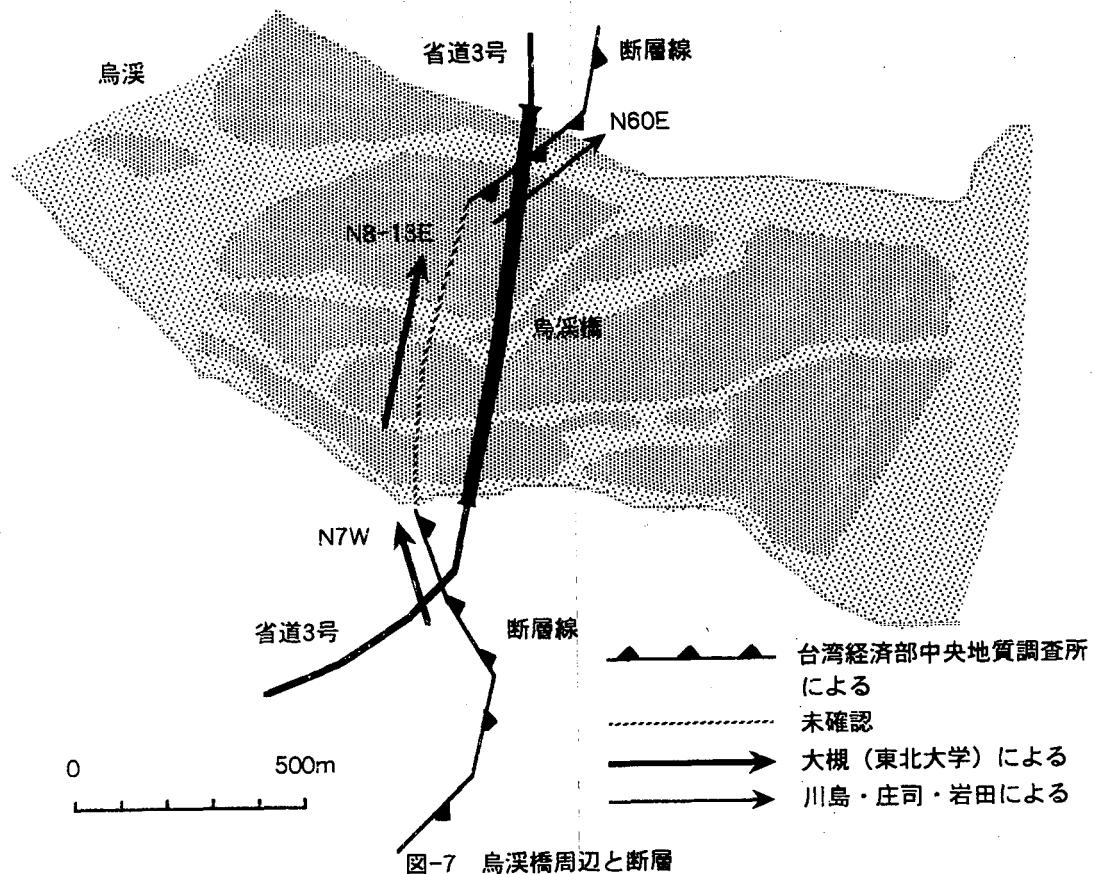
図-7 烏溪橋周辺と断層

図-7 に示すように、断層は右岸側では北東方向（上流側）から本橋に接近し、P 2～P 3 間を S 60W で通って西（下流側）に抜けているのが確認された。

ここでの上下方向の段差は1.8m程度であった。手がかりとなるものがなかったせいで、この箇所では水平方向の移動量は求められなかった。

ただし、P2～P3間を抜けた後、下流側では段差ははっきりせず、どの方向に断層がつながっているかは確認できなかった。P2～P3を通過した断層を上流側にたどると、本橋から約100mの位置でははっきりした上下方向の段差（高さ約2m）が見られた。

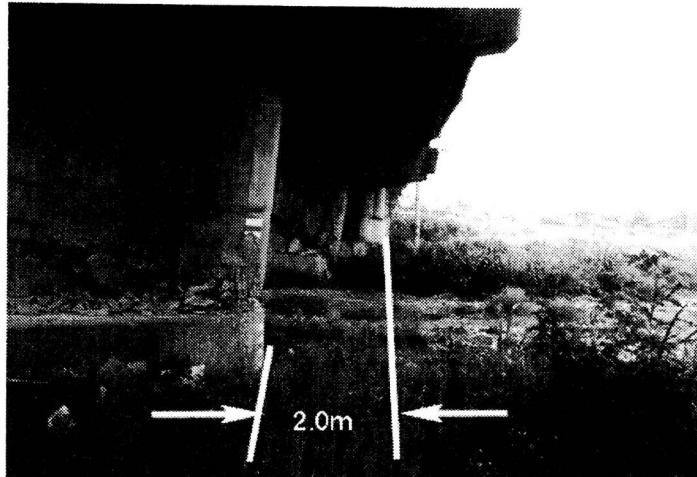
写真-2 烏渓橋のP2W～P3W

写真-2はP3Wより南側の橋脚に対してP1W, P2Wが東側（上流側）にずれたことを示したものである。いずれも約2m東側にずれたことから、水平方向のずれ量は約2mと推定される。なお、旧橋にも同程度のずれが生じている。右横ずれであるが、P1, P2は下盤側に、また、P3～A2は上盤側

に位置する。したがって、P3～A2は隆起すると同時に西側にずれたが、下盤側に位置したA1, P1, P2はずれなかったため、結果的に上記のようにP1, P2がP3より南の橋脚に対して東側にずれたように見えたと考えられる。なお、後述するように、本橋ではP1W, P2Wだけでなく、P2W～P11Wに至る多数の橋脚に横移動、沈下、回転などいろいろな損傷が生じている。これは、これが上盤側に位置したため、地盤変位を受けたことに関係があると考えられる。

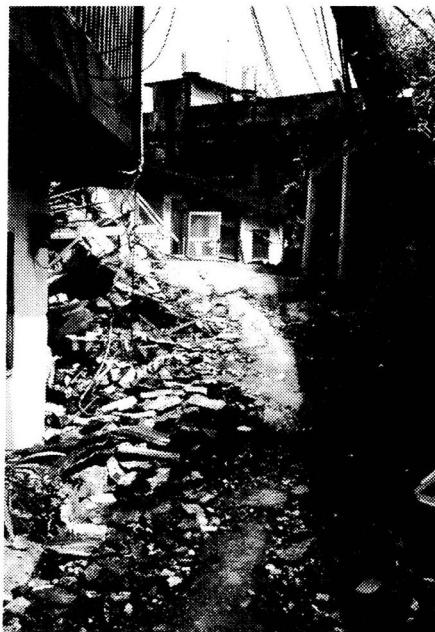
写真-3 烏渓橋南側の集落

左岸（南側）下流側では樋門が傾斜する大被害を生じていたが、この周辺の集落にも**写真-3**に示すように2, 3本の段差が生じており、断層と考えられる。未確認であるが、東北大学大槻憲四郎によれば、北側断層と南側の樋門や集落に被害を与えた断層は

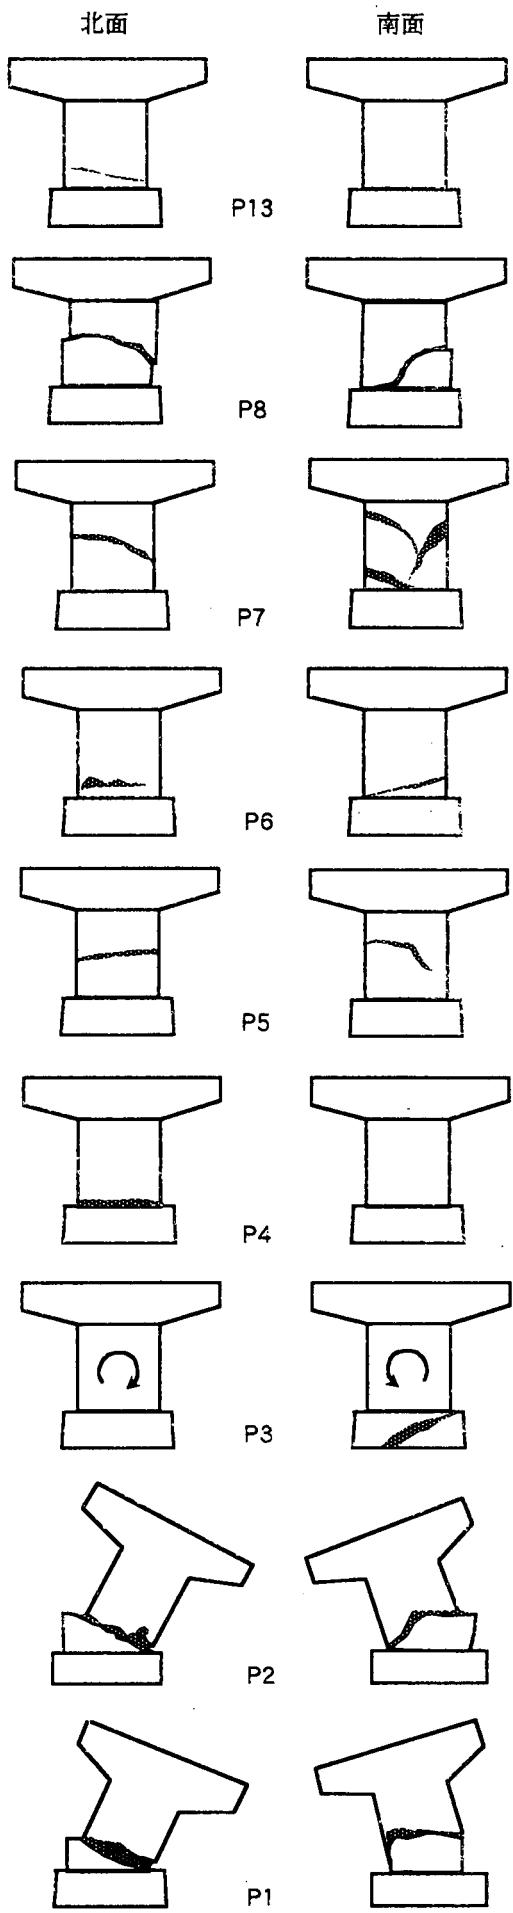
図-8 烏渕橋の橋脚の被害

被害の特徴を図-8に示す。新橋の橋脚被害の特徴は以下に示すとおりである。

- 1) P1WとP2Wには東から西方向へのせん断破壊が生じた。
- 2) P3Wではケーソン基礎にも東から西方向へのせん断ひび割れとかぶりコンクリートの剥離が生じた。また、橋脚軸体には西から東方向へのせん断クラックが生じた。
- 3) P4Wでは基部から1mの範囲に周全にわたる幅100mm～200mm程度のかぶりコンクリートの剥落が生じた。
- 4) P5Wでは西から東方向へのせん断破壊が生じた。
- 5) P6WとP7Wでは幅100mm程度、周全にわたってかぶりコンクリートが剥離した。
- 6) P8Wでは東から西方向に向かってせん断破壊した。
- 7) P9Wでは基部から1m付近に幅20mm～30mm程度の周全にわたる開口ひび割れが生じた。
- 8) P10W, P11W周辺では液状化による噴砂が見られ、橋脚が300mm程度沈下すると同時にわずかに傾斜した。
- 9) P12Wでは基部から0.8m付近に周全にわたる1mm～2mm程度のクラックが生じた。
- 10) P13Wでは、橋脚基部から1m程度の位置で水平ひび割れが生じるとともに、基礎も含めて、全体に東側（上流側）に傾斜している。
- 11) P1W, P2Wの基礎はP3W以南の橋脚基礎に対して2m程度東側（上流側）に移動している。これは、P1E, P2Eに対しても同様である。
- 12) P8W, P9Wの基礎はP10W以南の橋脚基礎に対して0.5m程度東側（上流側）に移動している。これは、旧橋の橋脚基礎に対しても同様である。ただし、P8W～P9Wは基礎も含めて西側（下流側）に傾斜している。

(1) P2E は、橋脚側面（上流側）に南向きの作用力によるせん断クラックが生じた。

(2) P3Eにおいては、橋脚軸（西面）の基部より 1.5m 付近において半周にわたって 100mm～150mm の開口ひび割れが生じた。

(3) P1E では、D2 の 5 主桁のうち、最上流側（東側）の桁下端が開いて損傷を受けた。桁に西向き（下流側）の地震力が作用したことを示している。

(4) P1E, P2E は P4E よりも南の橋脚に対して相対的に約 2m 沈下している。

断層は橋軸方向に対して約 40 度の角度で P2～P3 間を横切った。橋軸直角方向のずれ量を $d_{TR} \approx 2m$ と仮定すると、式(1)から断層に沿ったずれは $D \approx 3.1m$ 、橋軸方向のずれは $d_{LG} \approx 2.4m$ と求められる。明らかに橋軸方向のずれは桁かかり長よりも大きく、D1E, D2E の落橋はこれによってもたらされたと考えられる。

同じ断層変位を受けたにもかかわらず、旧橋では桁が落下し、新橋では落橋までには至らなかったのは、旧橋では壁式橋脚が採用されており橋脚の強度が大きくほとんど損傷を受けなかったのに対して、新橋では小判型断面橋脚が採用されており強度不足のため P1W, P2W を中心に大きな被害を受け、このことが結果として地盤変位を吸収する役割を果たしたためと考えられる。

旧橋の P1W, P2W がせん断破壊したのは、上盤に位置した P3W より南側の橋脚が西向きに約 2m 变位したのに対して、下盤に位置した P1W, P2W は变位しなかったため、桁の抵抗を通して P1W, P2W に東向き（下流側）の地震力が作用したためと考えられる。
