橋梁等構造物の地震被害への隣接構造物の影響の考察

那須 誠¹

1. はじめに

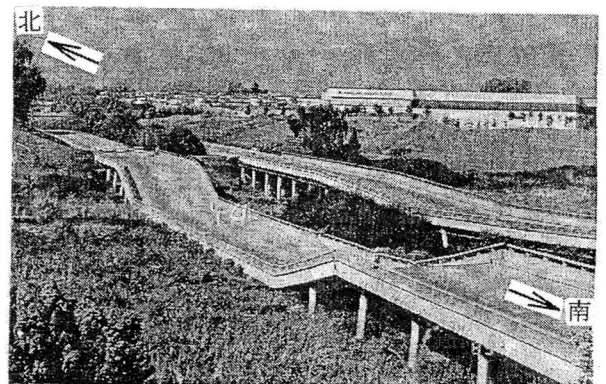
図1 ストラブスル橋⁶⁾

米国ワシントン州にあるストラブスル橋(杭基礎、パイルベント方式)は南行車線(西側)と北行車線(東側)の橋梁が並列につくられており、谷を渡っている⁴⁾⁻⁶⁾。図1⁶⁾に示すように前後両端の橋台が良好地盤上に、その間の橋脚が埋没谷地形内の有機質土からなる湿地帯に存在している。

この橋梁は1989年ロマリア地震のときに橋軸直角方向(谷軸方向)に大きく変位して南行車線橋梁の中央部分が落橋した。橋梁の変形は西側にある南行車線橋梁の方が東側にある北行車線橋梁よりも極めて大きく、南行車線の桁が東に杭が西に即ちともに橋

軸直角方向に大きく変位して桁が落下するとともに、橋脚を構成するコンクリート杭4本が床版を貫通して頭部が突出した。その杭の変形は西側ほど大きい。図1よりその南行車線橋梁の桁の落下個所と北行車線橋梁との間に雑木が繁茂していることが分かり、その地盤には砂礫等からなる比較的良い土層があると考えられる。

従って、変形状態と地盤状態から、地震のときに雑木の繁茂する砂礫地盤と東側の北行車線橋梁で地盤の動きが止められたため、即ち両者が不動点のようになったため南行車線橋梁が西側から強く地盤に押された上に圧縮されたようになってその西側の杭の上部の橋脚が西側に大きく曲がるとともに、東の杭と橋脚も西側に変位し、さらに桁が相対的に東側に移動したこと等が考えられる。このように東側の北行車線橋梁が基礎がしっかりしていたので、地盤の動きを止める機能を発揮したことが考えられる⁴⁾⁵⁾。

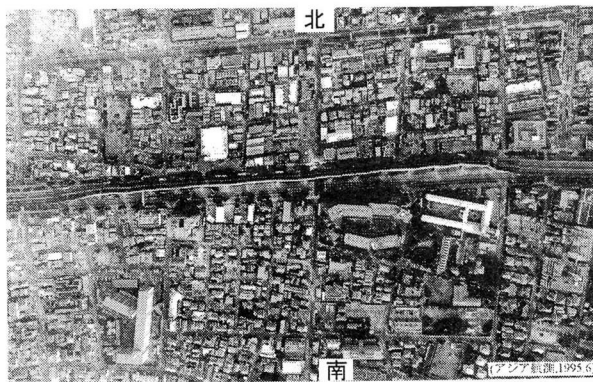
図2 深江本町地区高架橋⁷⁾

深江本町地区高架橋(杭基礎)は図2⁷⁾に示すよう

に、地震で橋軸直角方向の北側へ倒壊したが、それは芦屋川沿いにある自然堤防(東側)と旧深江集落が存在している自然堤防(西側)の間にある埋没谷部で発生した。埋没谷の東端と西端にある橋脚2本が最も顕著に破壊してせん断破壊したが、そのせん断破壊位置は剛性変化点である鉄筋段落し部であり、南上側から北側に下がる斜め亀裂が生じた。両端の橋脚間にある他の橋脚は両端の橋脚の倒壊に引きずられて屏風倒しのように倒壊している¹⁾⁴⁾⁵⁾⁸⁾⁻¹⁰⁾。

ここでは砂質土層に極軟弱粘性土層を含む上下逆転型地盤の表層地盤が地震のときに谷筋方向に北側から南側に急激に動いたとき、それが同橋梁のしっかりした基礎・杭に急激に止められて、急激に大きい偏土圧が基礎に作用したため、反作用として橋脚が北側に倒壊したことが推定される¹⁾⁴⁾⁵⁾⁸⁾⁻¹⁰⁾。

ここで図2をよくみると両端の橋脚の南側(写真の下側)に比較的大きな建物(市営アパート建物群)が建っており、特に東端(写真の右側)では道路を挟んでその建物が建っていて、その脇の橋脚が特に顕著にせん断破壊している。また、西端から東端にかけて北側への倒壊が酷くなっている。従って、橋脚の倒壊にはその建物の基礎がしっかりしていたので、地盤の動

きを止める機能を発揮したことが影響しているものと考えられる。

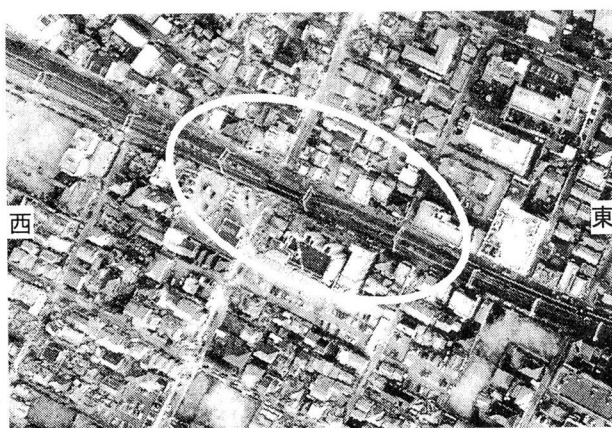
図3 阪急西宮高架橋⁷⁾

線用と下り線用の高架橋が各1本の橋脚(1線1柱式高架橋)で北側と南側に並んでつくられていた。図3⁷⁾、4¹¹⁾に示すように地震で南北に2つ並んだ橋脚の内、北側の上り線用橋脚がせん断破壊し、その上の桁は北側に移動や傾斜、沈下したが、南側橋脚(下り線用)の被害程度は北側橋脚より軽い。この被害箇所は夙川沿いにある自然堤防の東側にある埋没谷部で洪積層と沖積層の境界部である。図4に示すように南脇に比較的大きな建物のあるところでは北側高架橋の被害程度が酷くて桁は地表まで落下している。このとき埋没谷地盤内の表層地盤が谷筋方向に動いたときに、それがしっかりした自身の杭基礎に止められたため、橋梁基礎に強い偏土圧が作用して被害が発生し、さらに南側の橋脚・基礎も地盤の動きを止める機能を発揮して、被害が生じたことが考えられる。その上で脇の建物・基礎も地盤の動きを止める作用を発揮したため、その脇の橋脚が顕著に破壊して桁が地表に落下したことが推定される¹⁾⁻³⁾⁴⁾⁵⁾⁸⁾。

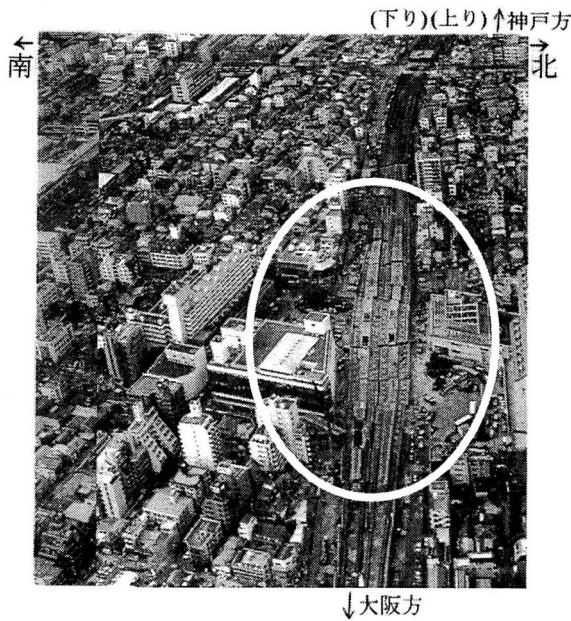
図5 六甲道駅高架橋¹²⁾

東海道本線の六甲道駅高架橋(杭基礎)では図5¹²⁾に示すように、地震で橋脚等が破壊し、その上の桁とホームが蛇行状に変形して崩壊が生じた。図6(文献13)に加筆⁸⁾に示すように、この地盤は花崗岩からなる玉石地帯とまさ土層(この層は軟弱粘土層を挟む上下逆転方地盤)の境界部であり、六甲道高架橋はその境界線(略南北方向)とほぼ直角に交わって走っており、後者側の地盤で被害が生じている。

なお、高架橋の桁の横移動は図5に示すように、線路脇にある大きい建物の存在の有無と対応しており、桁はその建物と反対側の建物の無い方向に移動している。このような変状は建物の無い方にある地盤(まさ土層)が高架橋の方に向かって動くが、高架橋のしっかりした杭基礎に止められて強い偏土圧が基礎に作用したため生じたことが考えられる¹⁾⁴⁾⁵⁾⁸⁾⁹⁾。

そのときその建物直下の地盤は建物自体の基礎で動きを抑制されていて、その建物と基礎が地盤の動きを止める不動点の役割を發揮したことが考えられる。この被害発生状況は前述の阪急西宮高架橋の被害発生状況と似ている。

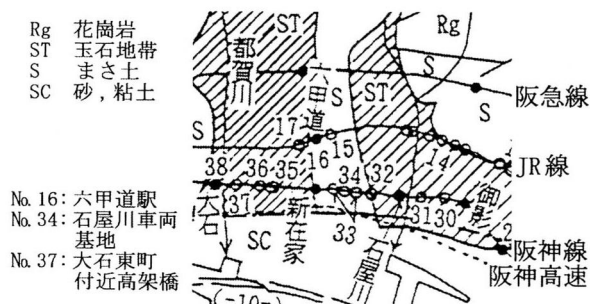
図6 地盤状態図と被害位置(文献13)に追加)⁸⁾

阪神石屋川車両基地高架橋は地震で図6, 7¹⁴⁾に示すように、東側の硬い堆積層(ST層)と、西側の硬い堆積層(ST層)の間の埋没谷の堆積層(砂礫質土層の間に粘性土層が挟まれている)で被害を受けている。この車両基地では、桁の傾斜方向と同じ方向に傾いた車両が多く見られる。検修庫西側の本線上の門型

従って、ここの橋脚基礎は建物の無いほうから地盤によって強く押されたこと、即ち偏土圧を受けたことと、建物の基礎は地盤の動きを止める作用を発揮したことが推定される²⁾。この高架橋の地盤状態図上の位置を図 6 に示す。

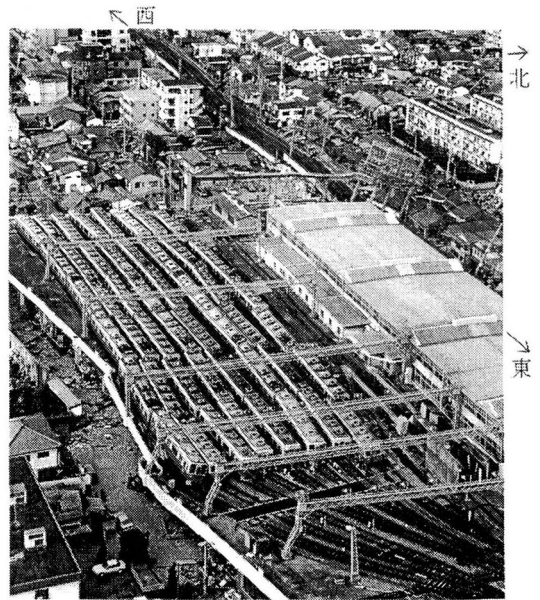
図7 石屋川車両基地高架橋¹⁴⁾

送電鉄塔が北側に傾斜し、研修庫北側の本線高架橋の桁が北側に移動・傾斜している。送電鉄塔の北側への傾斜からこの埋没谷が北側から南側に急激にかなりの速度で動いたことが推定される。また、検修庫北側の本線高架橋の桁の変状から地盤が北から南に急激に動いて、このとき南側に杭基礎のしっかりした検修庫が南側にあったので、その動きが急速に止められ衝撃力が作用したことが推定される。しかし、検修庫沿いの留置線(N)では車両が南側に傾斜しており、南端の留置線(S)では車両が北側に傾斜しているのをみると、Nでは北側に急激に動いた地盤で橋脚がせん断破壊されて南側に傾斜・落下しその上の

桁が南側に傾斜し、Sでは南側に急激に動いた地盤で橋脚がせん断破壊されて北側に傾斜・落下しその上の桁が北側に傾斜したことが推定される⁸⁾。

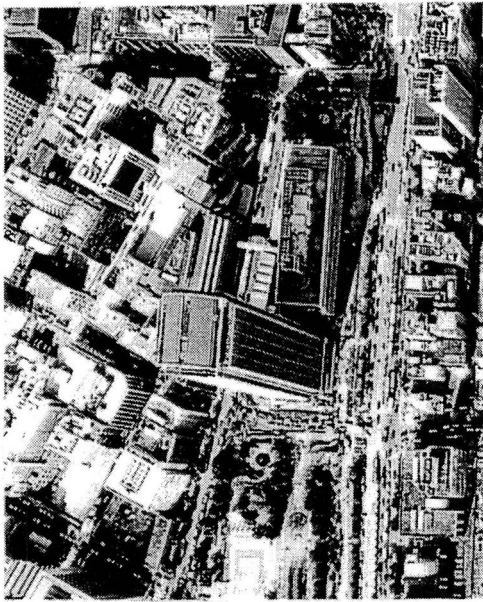
図8 神戸市役所⁷⁾

ほぼ南北に長い神戸市役所2号館建物(図8⁷⁾、図9内の①建物)は、図9(文献15)に加筆³⁾に示すように旧地形図上ではほぼ南北に細長い比高約5mの自然堤防の境界部と埋没谷の境界線に斜めに交わるように作られている。柱の太さが5階の85cm角から6階の65cm角に細く変化したいわゆる建築工法変化階の6階が潰れて、その上層階が図10(a)¹⁶⁾に示すように北側と東側に移動した。地震のとき盛土地(表層は砂・礫層の間に軟弱粘性土層をはさむ)の北側の地盤が図9に示すように自然堤防の縁に平行に(長軸方向に)南側に動いたが、2号館建物の地下室南端が硬い自然堤防(の砂・礫層)に設置されて拘束されていたため、建物は北側地盤から強い偏土圧を受けて、上層階がそれと反対方向へ移動したものと考えられ

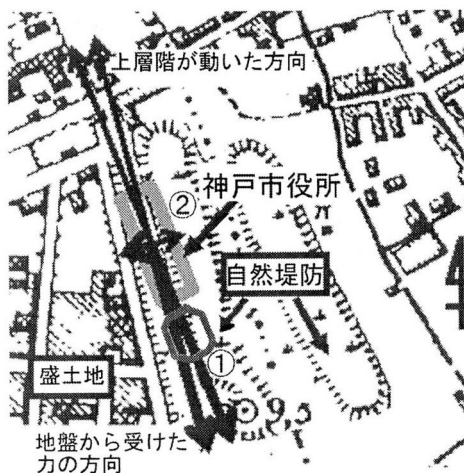
図9 神戸市役所と旧地形(文献15)に加筆⁷⁾

る。偏土圧方向と反対方向の力の、建物の長短軸方向の分力は建物上層階の移動方向と等しい。なお、そのとき南側に立っている超高層の1号館(直接基礎、図9の②の建物)が重く基礎がしっかりと自然堤防に設置されていたため、2号館の動きを止める機能を強めたため、2号館上層階が酷く移動したことも考えられる²⁾³⁾⁹⁾。

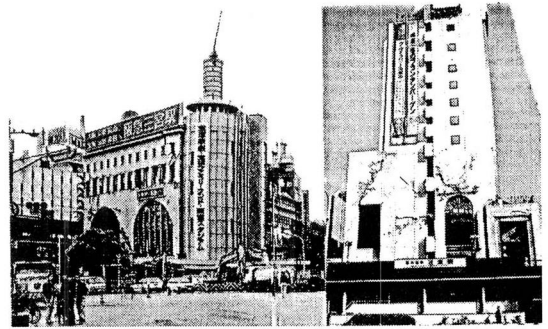
(b) 阪急三宮駅(東面)¹⁷⁾ (c) JR三ノ宮駅(西面)¹⁸⁾

いる。この地震で図 10(c)¹⁸⁾に示すように、駅建物の西側壁面には阪急三宮駅建物の東壁面(両壁面はフラワーロードの東側と西側にある。後述)と同様に南上から北に下がる斜め亀裂が生じるとともに、北上から南に下がる斜め亀裂があり、それらは八の字型に生じている²⁾³⁾⁹⁾。

西側壁面の亀裂は南側の地盤が地震のときに建物の方へ動いて建物基礎を押したときに、すぐ北側にある基礎がしっかりしている高架橋(直接基礎)と南側の地盤から建物が強く挟み込まれたようになって発生したことが推定される²⁾³⁾⁹⁾。

阪急三宮駅建物は ST 層の南端部の古海岸線付近で SC 層との境界部に位置している。図 10(b)¹⁷⁾に示すように、この建物の東側壁面(フラワーロード沿い)に南上より北側に下がる大きい斜め亀裂が発生しており、この建物基礎部(地下室等)に北側の地盤から南向きの強い力が作用したことが考えられる。これは建物基礎部(地下室等)がしっかりしていて地盤に拘束されて動きが小さいためであり、このときすぐ南側にある線路高架橋も北側の地盤の南向きの動きを止める機能を発揮し、結局建物は南北両側地盤から挟み込まれるようになって、地盤から圧縮側の変位が生じて大きい力(偏土圧)を受けたように変形している。

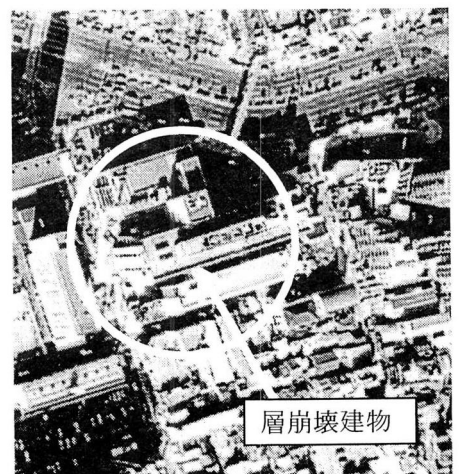
図11 神戸市立西市民病院⁷⁾

神戸市立西市民病院建物では東西方向に長い建物の耐震補強工事済み階(4階)の上階(5階)が同工事中に層崩壊した¹⁹⁾。耐震補強したところと未補強階に強度の差ができて弱い方の階が崩壊したことが考えられる。また、図11⁷⁾をよくみるとこの西側半分が特に酷く層崩壊しているが、その部分の北側には比較的平面積の大きい建物があり、ここでは南側の

地盤が北側に動いたとき、次に述べるマンション建物と同様に、南側の地盤から大きい力(偏土圧)が基礎に作用したため被害が発生したことが推定される。さらに、北側にある大きい建物の基礎も地盤の動きを止める機能を発揮したため、なおいっそう酷い被害が発生したことが推定される²⁾³⁾。

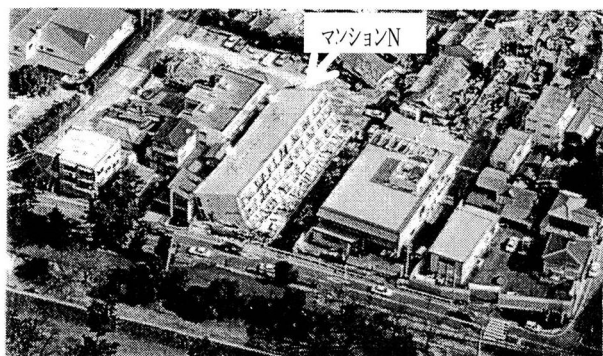
図 12 マンションN⁷⁾

マンション建物(西宮市安井町)は夙川の東側の自然堤防沿いの埋没谷部にあり、この地震で図12⁷⁾に示すように2階が層崩壊し北側に転倒した。この建物から南側に少し離れた位置に比較的大きい建物がある。

ここでは埋没谷地盤が北側から南側に動いたとき、このマンション建物の基礎がしっかりといて基礎に拘束されて地盤の動きを止めたため、地盤に圧縮側の変位差が生じ、さ

らに南側の建物も基礎がしっかりしていて、その地盤の動きを止める機能を発揮したため、地盤のその変位差がなおいっそう大きく生じて、それに応じた大きい偏土圧が建物基礎に作用して、酷い被害が生じたことが推定される²⁾³⁾。

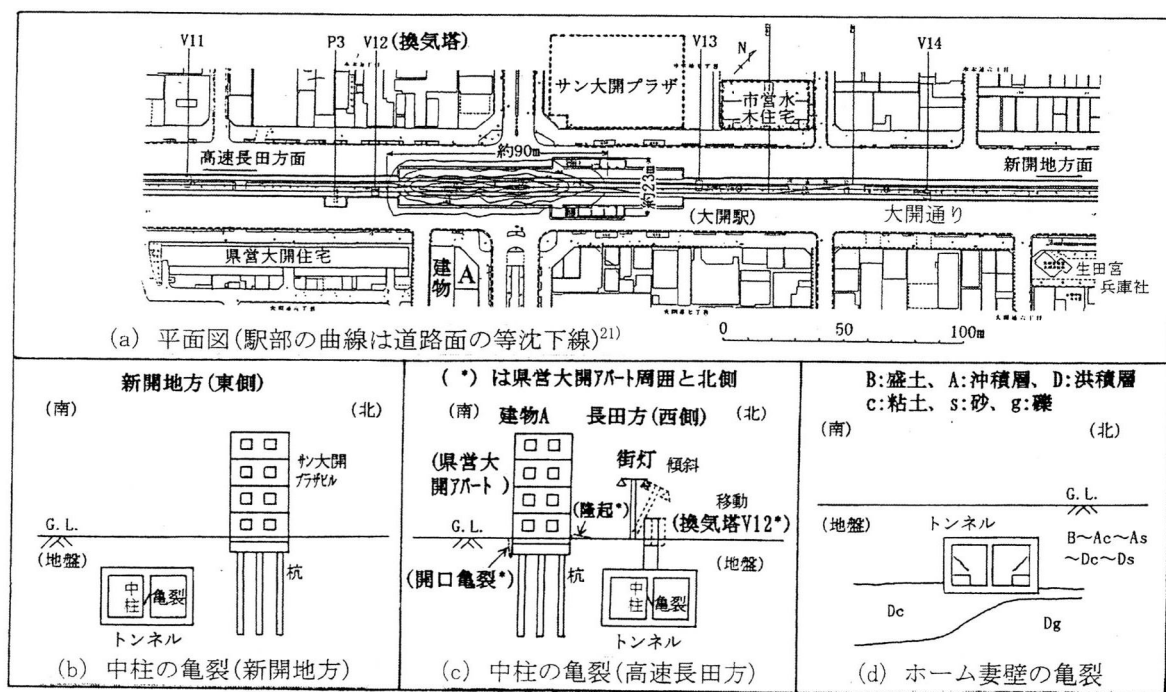
図 13 大開駅の変形模式図と地盤²⁰⁾

大開駅の構内の RC 中柱に地震で生じた斜め亀裂は駅の東側では北上から南側に下がり、西側では南上から北側に下がり、亀裂から上の柱は南側や北側に沈下している。図 13²⁰⁾に示すように、ここの地上の東側の北側には規模の大きいサン大開プラザがあり、西側の南側に建物 A (5 階建て) があり、さらに終点寄りの南側に県営大開住宅 (5 階建て) がある。地盤は図 13 (d) に示すように砂質土層の下に軟弱粘性土層がある上下逆転型地盤であるが、砂質土層の下の粘性土層の厚さが一定でなく、北側が薄くて南側が厚い

異種支持地盤状態になっている。このように上記の亀裂や沈下等の変形状態と建物の存在状態が対応しており、この付近の地震時の地盤の動き方が駅の東西両側で異なり、地盤が建物の無い方から駅構造物の方に動いたこと、即ち駅の西側では地盤が南側に動き、駅の東側では北側に動いたことが推定される。さらに脇にある基礎のしっかりした建物が不動点の機能を発揮したため地盤の砂質土層がトンネルに強い偏土圧を与えて、直いっそう酷い被害を発生させたこと等が推定される²⁾⁸⁾²⁰⁾。

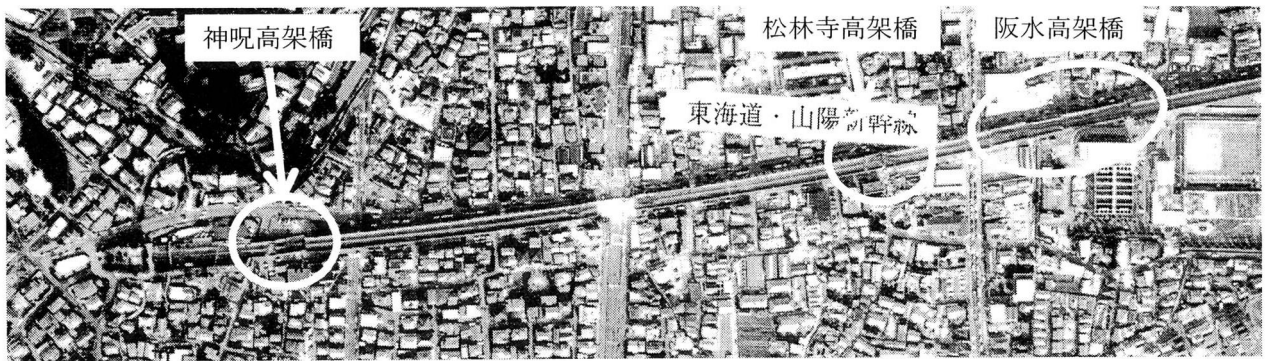
図 14 阪水高架橋と松林寺高架橋と神呪高架橋(文献 22)に追加)⁹⁾

この地震で新幹線第 1 野間高架橋で落橋が発生したが、被害程度が大きい箇所(南側)にコンクリート製マンション建物がある。また、図 14 (文献 22) に追加⁹⁾に示すように阪水高架橋や松林寺高架橋、神呪高架橋では桁が橋軸直角方向に移動したが、脇の鉄筋コンクリート製建物と反対側に移動しており、これらの被害に脇にある建物が影響し被害の程度が大きく生じたことが推定される⁴⁾⁵⁾⁹⁾²³⁾。

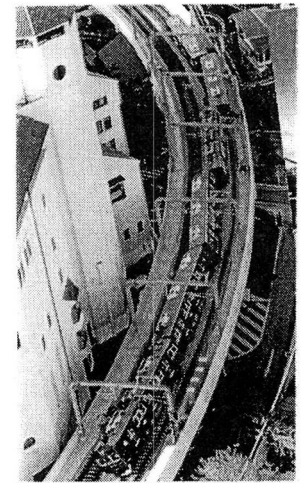
図 15 宝塚大劇場脇の阪急高架橋²⁴⁾

塚大劇場 (1993 年竣工) は武庫川左岸にあって、この地震で各種被害を受けたが、その北東脇を走る阪急線においてラーメン式高架橋に接する桁式高架橋の桁が、地震で大劇場と反対側の北東側に移動し、上り電車が劇場側に脱線している (図 15²⁴⁾)。ここの橋脚基礎が大劇場建物のない方 (北東側) の地盤から強く押されたことと、同建物基礎がしっかりしていて地盤の不動点を強めたことが、桁の移動に大きく影響したことが

推定される²⁾²⁵⁾。

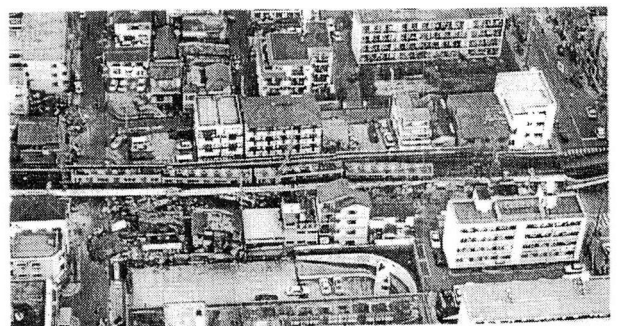
図 16 大石東日本町付近高架橋⁷⁾

図 16⁷⁾に示すように、この地震で阪神大石東町付近高架橋の桁と橋脚が崩壊して南側に移動や傾斜している。図 16 から分かるように、北側に比較的大きい建物があるところで被害低⁶⁾が大きく、南北両脇にある比較的大きい建物に挟まれた高架橋の部分では被害程度が極めて小さい。

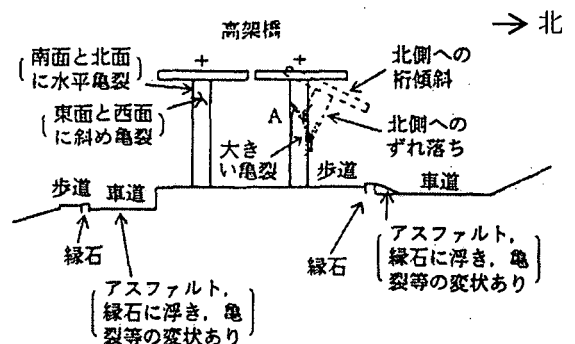
図 17 六甲山麓南斜面での高架橋被害⁸⁾

三宮駅付近の六甲山麓南斜面で 2 つ並んだ高架橋の被害が図 17⁸⁾のようにみられた。北側の高架橋の被害が酷くて南側の高架橋の被害が軽微で、前者の橋脚の斜め亀裂が北下がりで生じている。この変形状態より地盤が北側から南側に動き、南側橋脚が地盤の動きを止める機能を発揮したため北側高架橋が酷く被害を受けたことが推定される⁸⁾。
