# (156) 北海道南西沖地震・後志利別川流域における 地盤の永久変位と埋設管等の被害

○北海道電力(株) 氏家 禎男  
 日本技術開発(株) 磯山 龍二  
 日本道路公団(株) 後藤 誠

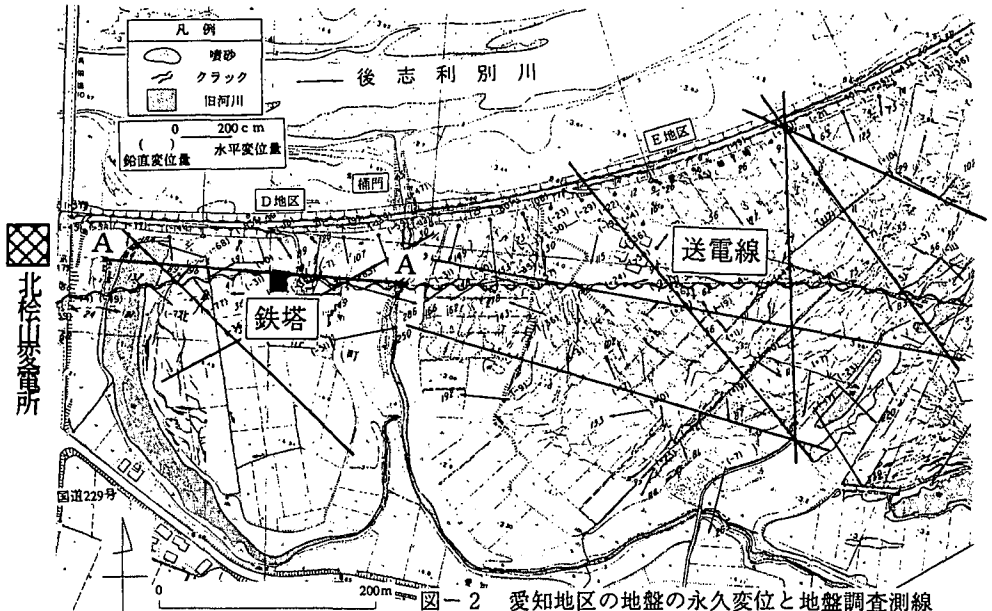
図-2 愛知地区の地盤の永久変位と地盤調査測線

図-2に詳細な地盤調査の行われた河口上流約4km左岸の愛知地区における永久変位の測定結果および地盤調査を行った測線を示す。この地区では、ボーリングおよびサウンディングが行われており、それらを元にこの地区の地盤構成を推定した。また、ボーリングデータをもとに、液状化層を推定した。その一例として、図-2中のA-A'測線に沿った土層断面図を地盤の水平変位量と共に図-3に示す。液状化層の推定は、Fl法をベースに地盤の性状、地盤変状の状況等も勘案して行った。また、各ボーリング間では、スウェーデン式サウンディング結果を参考にしながら推定した。この結果、およそN値10以下の飽和砂質土層が液状化したものと考えられ、この地区における液状化層厚はおよそ3mから7mであった。また、図-2中の各測線に沿った水平変位を、変位の方向ごとにいくつかのブロックに分け、そのブロックごとの水平方向変位量の平均値と、液状化層厚および地表面勾配との相関を、浜田ら<sup>2)</sup>による既往の地震による研究結果と共にプロットした。これを図-4、図-5に示す。

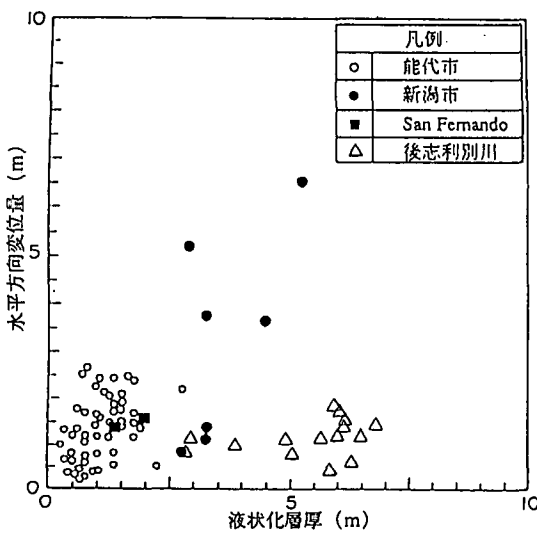
図-4 水平変位量と液化化層厚の関係

図-4は水平方向変位と液化化層厚の関係を示したものであるが、今回のデータは既往のものに比べて水平方向変位量がやや小さいことがわかる。この理由としては、液化化層厚を厚めに見積った可能性が考えられる。また、水平方向変位量の大きいデータは新潟の信濃川沿岸のものであり、護岸の崩壊による影響が大きく、これらを除外することができると考えられる。このように考えると、今回のデータも含めて、液化化層厚の平方根に関係があることがわかり、既往の研究結果と整合していると言える<sup>2)</sup>。

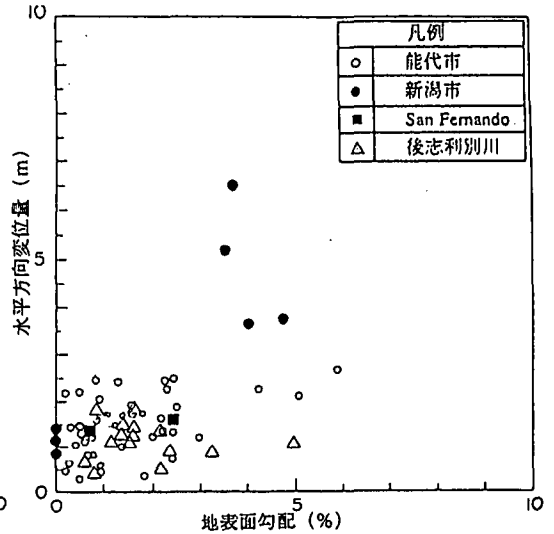
図-5 水平変位量と地表面勾配の関係

図-5は水平方向変位量と地表面勾配の関係を示したものである。ここで、地表面勾配とは、各ブロックの標高差から求めた。なお、旧河道付近の標高差は、地表から川底までの深さを用いている。これによると、およそ既往のデータと一致しているものと言え、勾配の大きな部分で水平変位量が小さいデータがある。これは、勾配が前述したように、地表から川底までの深さを用いて与えたことが原因と考えられる。

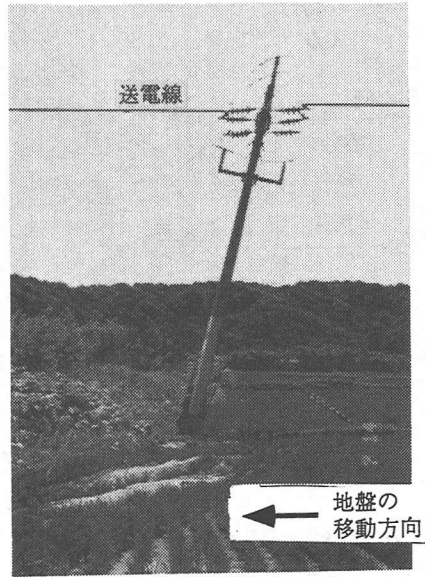
写真-1 バンザマストの被害  
(図-2のA'付近)

バンザマスト(送電線支持物)は、傾斜の被害が多く、この地区においては、7本中6本が約7~15°傾斜していた(いずれも目視による計測)。この理由のひとつとして、バンザマストの根入れ深さが約2mであり、液状化層あるいはその上部の非液状化層に根入れされていたことが挙げられる。液状化により地盤が水平移動するとそれに伴ってバンザマストも移動し、バンザマストが送電線に先端部を固定され、足元がすくわれたことにより傾斜が発生したと推測され(写真-1)、また、地盤の移動方向がたまたま送電線の線路方向に一致したため、傾斜が大きくなったものと考えられる。

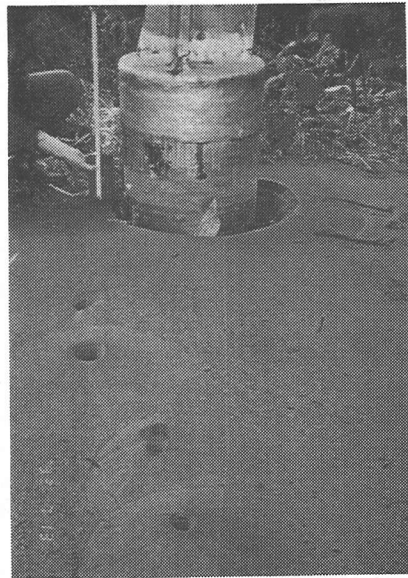
写真-2 送電鉄塔基礎部分の噴砂の様子

D地区および北桧山変電所にはそれぞれ一基ずつ、高さ約36mの4脚独立基礎の鉄塔があり、D地区の杭部分に噴砂が認められたが、両者とも機能上の問題はもちろん、沈下・傾斜、部材の破損等の被害もなかった。写真-2にD地区(図-2参照)にあった送電鉄塔の様子を示す。この地域の液状化層厚は約7m程度と推定されるが、この鉄塔の位置が微高地にあり、左右の三ヶ月湖へ向かう地盤の変位がこの付近から発生しているため、地盤の水平変位量が約70cmと小さかったこと、また杭がφ500mmの鋼管杭で約30m根入れされていたことなどから、液状化が発生していたものの、大きな被害には至らなかったものと考えられる。

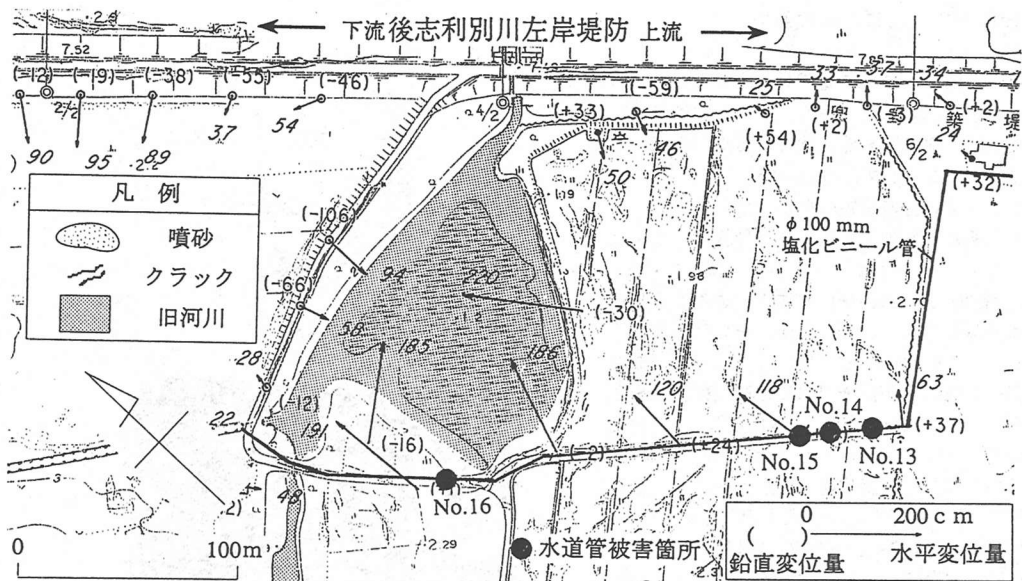
図-6 兜野地区の地盤変状と水道管の被害位置

図-6 に兜野地区の地盤変状の様子および水道管(φ100mm,塩化ビニール管)の被害位置を示す。水道管の被害の様子は、写真-3からもわかるように継ぎ手部の離脱によるものであった。そこで、図-6より水道管の管軸方向の地盤の水平変位量を読み取り、それを被害位置と共にプロットしたものが図-7である。この図から、被害が発生しているのは、図中の直線の勾配が大きい領域、すなわち、地盤の引っ張りひずみが大い領域であることがわかる。さらに、水道管の許容ひずみが1.28% (管長5 m・有効挿入長6.4 cm)であるのに対し、地盤のひずみが1~3%に達しており、地盤の引っ張りひずみに水道管が追従できず、継ぎ手部分で抜け出しという被害が発生したものと考えられる。
