(158) 1994年北海道東方沖地震の道路被害について

| 北海道開発局 釧路開発建設部 | 切石 堯 |

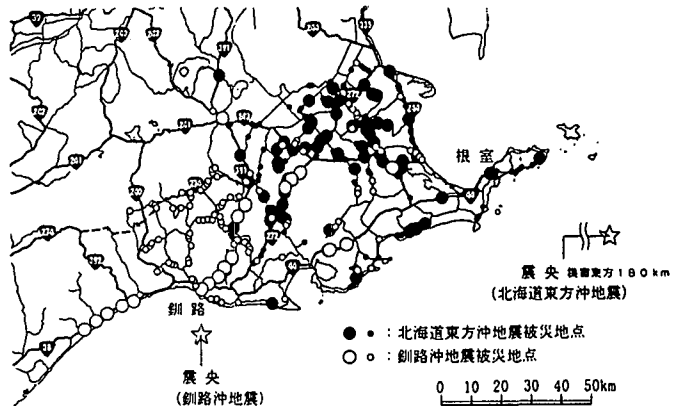
図-3 東方沖および釧路沖地震における主要道路被災地点

図-3に両地震による国道および道道の被災地点を示す。円の大小は被害の程度をあらわしている。釧路沖地震では釧路湿原を含む①ブロックに被害が集中していたが、東方沖地震では中標津町や別海町のある根釧台地に位置付けられる②ブロックで被害が多発した。②ブロックの地域では火山灰が厚く堆積した台地を

多数の中小河川が洗削し、複雑に入り組んだ沢地形が広域に分布している。この河川流域は湿地帯となっており、数mの泥炭層が表層を覆っている。したがって、この地域の道路線形は台地から湿地部への移行がいたる所で見られ、大小の橋梁およびカルバートの設置箇所が多くなっており、地震動が複雑に盛土体に作用し、かつ盛土底面部の液状化発生等、地震に対して非常に弱い条件を備えているといえる。

②ブロックでは河川は主に東西方向に流れており、したがって、谷地形を盛土または橋梁で渡る区間は南北方向となることが多く、大まかにいうと南北方向の道路で被災箇所数が多くなっている。国道をみると、東西方向の243号に比べて、北東-南西方向の272号で被災箇所がかなり多いことは、その区間の盛土状況を反映したものとみられる。また、国道44号のように震央により近いのに被害が少ないのは、その多くが基盤の根室層群の上に築造されたためと考えられる。

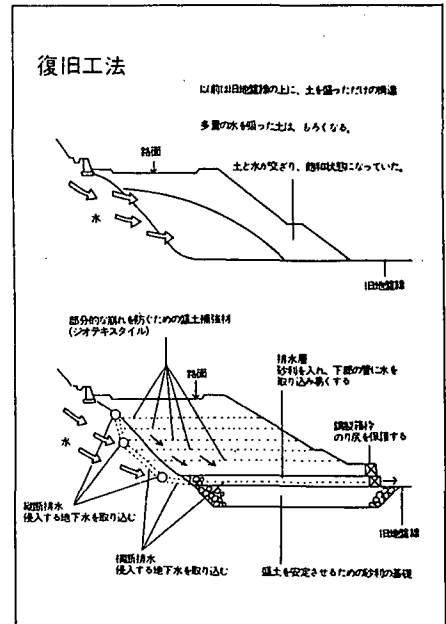
図-4 復旧工法概念図

釧路沖地震における被害要因は以下のように総括できる。

- (1) 地下水浸透
  - (2) 泥炭性軟弱地盤における盛土浸水部
  - (3) 地盤条件の変化部
- が強い地震動により液状化して道路変状を起こした。

これらの対策工が施工された箇所では、東方沖地震では周辺に比べて盛土の変形や亀裂はほとんど発生しなかった。この原因としてはまず第一に震源域の違いが考えられる。震源域は、東方沖地震では釧路沖地震よりもかなり東へ移動し、それに伴って被害の中心も東へ移動していることから推定されるように、そこでの震度は先の釧路沖地震時よりも小さかったと考えられる。そのほか、地震発生時期の違い、地震動そのものの特性の違い、さらに地殻変動が道路被害に複雑に影響していることも考えられる。発生時期については、釧路沖地震が地盤表層の凍結のある時期（1月15日）に発生したのに対し、東方沖地震は凍結がない時期（10月4日）に発生している。地震動の特性については現状では明確な判断はできないが、波動特性の差が被害状況に影響を及ぼした可能性もある。また、東方沖地震では地表面の東方への変位（10～40cm）が観測されているが、釧路沖地震では報告されていないことから、地殻変動の有無も道路被害の形態に関係があることも考えられる。これらの点についてはいずれも現時点では明確ではなく、

- イ) 部分的な崩れを防ぐ盛土補強工（ジオテキスタイル）
- ロ) 路体内に水位を上げない縦横断排水工
- ハ) 盛土のり尻保護のためのフトンカゴ
- ニ) 盛土を安定させる置換砂利基礎工

などを選定して施工を完了させているが、それら復旧対策工の概念図を図-4に示す。
