1995年兵庫県南部地震により被災した N市庁舎災害復旧工事に関する報告

1995年兵庫県南部地震により被害を受けたN市庁舎の被害概要を把握した上で、耐震診断、復旧・補強計画、復旧後の構造安全性の検討に基づき、補修・補強工事を行った工事報告である。補修に当たっては、エポキシ樹脂注入、樹脂注入不可コンクリート部分の斫り取りと再打設、鉄筋矯正またはコンクリート全体の再打設を損傷度に応じて適宜組合せている。また、補強に関しては、柱、梁、壁のカーボン繊維シート補強および断面の増大補強、壁の新設および鉄骨プレースの新設等を行っている。

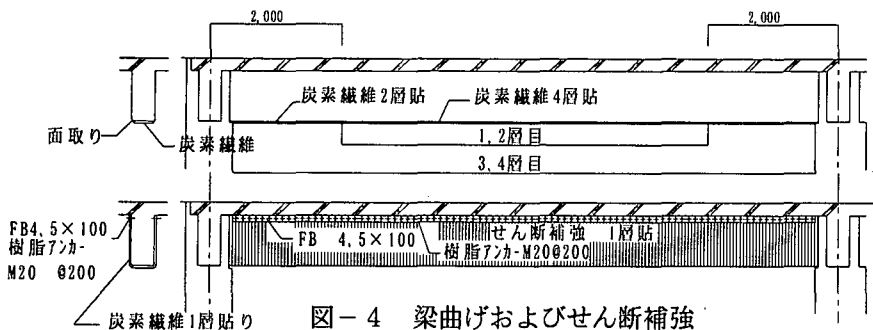
図-4 梁曲げおよびせん断補強

梁の長期応力に対する曲げおよびせん断耐力が不足したため、カーボン繊維シート補強工法により曲げおよびせん断耐力の向上を行った。

(7) 梁曲げおよびせん断補強 [図-4]
