# 1995年兵庫県南部地震による高架道路橋被害に関する総合的分析

**Key Words:** Kobe earthquake, Hanshin Expressway, RC single piers, failure mode, residual inclination

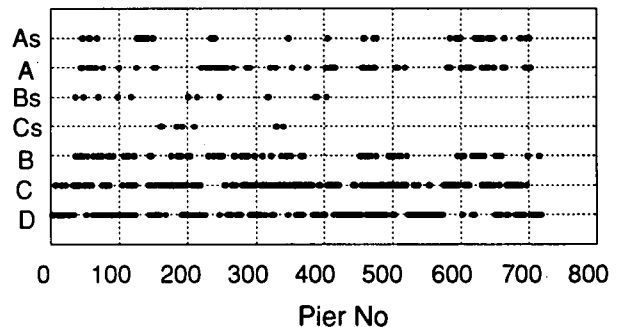
図1 3号神戸線の橋脚損傷度

図1は、各橋脚の損傷度を橋脚番号(対象区間、東端がP1、西端がP718)に対してプロットしたものである。ここに示した損傷度は、震災から約1年後の時点における阪神高速道路公団による判定結果であり、損傷度As, A, B, C, Dはそれぞれ「倒壊(もしくはそれに近い)、甚大、かなり、軽微、ほとんどなし」に対応する。これらは、地上部外観調査に基づいていることから地盤面より上の損傷レベルを表す指標と言える。一方、Bs, Csは地上部の損傷はそれぞれB, Cレベルであるが、地中部に甚大な損傷が認められたものである。As, A, Bs, Cs(計156基)は、撤去、再構築となった。図1を見ると橋脚の損傷度

は実に様々であり、甚大な損傷をうけた橋脚が目立つ一方で、その近傍においても軽微な損傷にとどまったものが多く存在することがわかる。

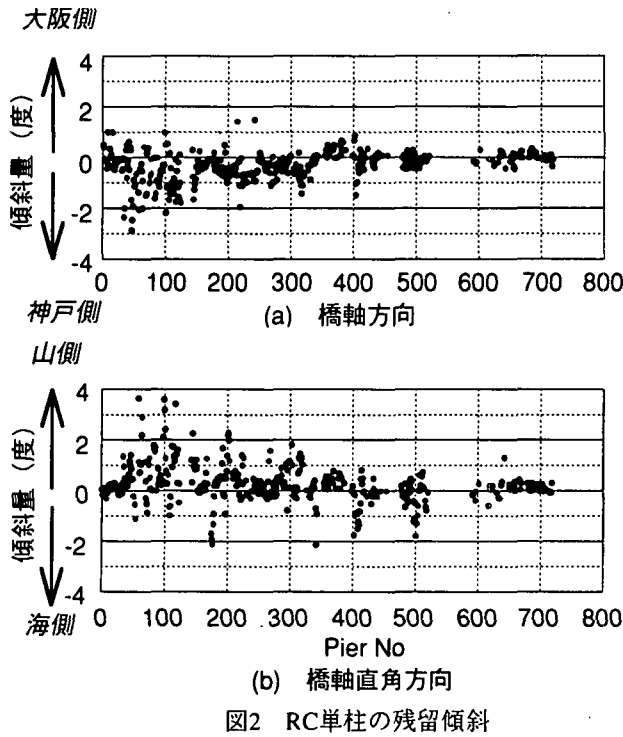
図2 RC単柱の残留傾斜

図2に、RC単柱の残留傾斜を示した。地震動は断層直角方向（北西—東南）に卓越していたと言われるが、図を見るとほぼ断層直角方向にあたる橋軸直角方向だけでなく、橋軸方向の傾斜もかなり大きいことがわかる。また、傾斜量は西方で概して小さいのに対し、東方（P50～P300のあたり）で連続的に大きくなっていることが注目される。傾斜の方向は、橋軸方向に関しては神戸側、橋軸直角方向に関しては山側に傾斜しているものが多い。地震動の関係と思われる。図3には、杭基礎に支持されたRC単柱のみを対象として、地盤種別ごとの残留傾斜量の平均値を示した。良好な地盤では概して傾斜が小さく、軟弱地盤では大きい傾斜が見られる。ただし、図中の(97/99)等の数字は、1種地盤において杭基礎に支持された単柱が99基のうち97基に関して傾斜のデータが得られていることを表しており、各地盤種

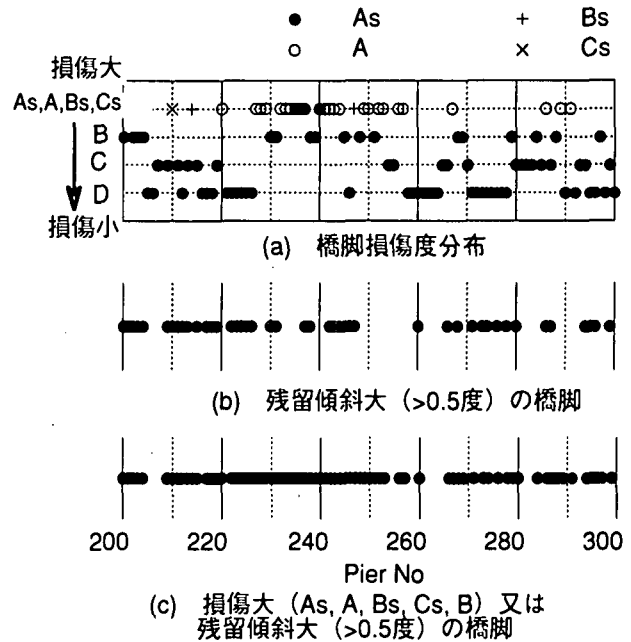
図4 被害レベル（魚崎—摩耶区間）

図4(a)に魚崎—摩耶区間の橋脚損傷度（外観調査

に基づく橋脚地上部の損傷レベル)を示した。この区間ではほとんどの橋脚が同一形式 (RC単柱)であるにもかかわらず損傷度にはかなりのばらつきが見られる。一方、同図(b)には残留傾斜の大きい橋脚を示した。(a)、(b)を比較すると外観上の損傷が軽微なものには、残留傾斜が大きいものが多いことがわかる。残留傾斜の原因は明らかではないが、橋脚地中部あるいは高架橋の他部位に何らかの損傷が発生した結果と考えられる。そこで、脚地上部の損傷と傾斜を同列に扱い、損傷の大きいもの(損傷度As, A, Bs, Cs, B)と残留傾斜の大きいもの(>0.5°)を一ライン上にプロットしたのが同図(c)である。この図において、ほとんど全ての橋脚が黒丸印で表されており、損傷大又は傾斜大のどちらかのタイプの被害が発生していることがわかる。よって、この区間では、外観上の橋脚損傷状況にはかなりのばらつきが見られるものの、被害レベルに大差はなく全体的に大きな被害を受けたという統一的な見方が可能である。どちらのタイプの被害をも受けていない橋脚のうち、いくつかに関しては、原因と思われる構造上の特殊性が見られる。P205~P208, P293は特殊ラーメン構造, P285は鋼製単柱, P300はラーメン脚である。P258~P265, P294~P299は曲線部であり、他に比ベスパン長が短い。また、3径間連続構造において、固定支承が破壊し橋脚の被害が軽微になったと思われるものが4ケース (P216, P221, P270, P290)見られた。このように構造的に特殊なところを除くと最後に疑問として残るのは、P254, P255, P272, P275, P277, P281~283, P292のみとなる。入力局所的に小さくなっていると見るべきなのか等、その原因について今後検討したいと考えている。

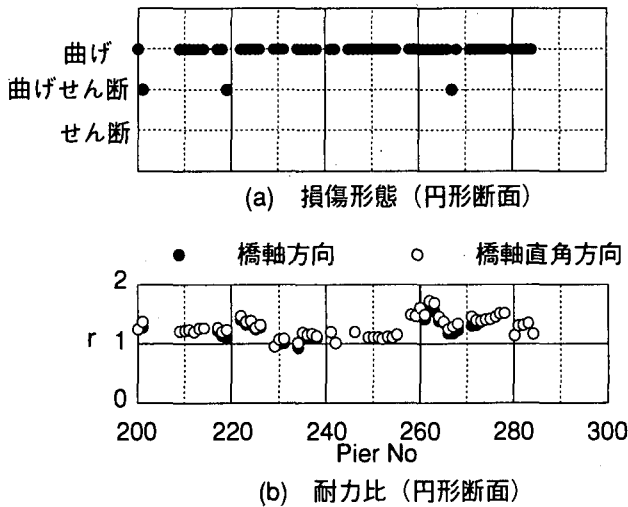
図5 損傷形態と耐力比 (円形断面)

図5に円形断面の損傷形態、せん断曲げ耐力比を示す。円形断面では、P201, P219, P267の3基を除いて曲げタイプの損傷であるのに対応して、耐力比は1以上となっている。曲げせん断破壊となった3基はどれも被害レベルが大きい (P201: 損傷度Bs, P219: 傾斜大, P267: 損傷度A) ことから、曲げひび割れ進展に伴うせん断耐力の低下により、損傷モードが曲げせん断に移行した可能性が考えられる。

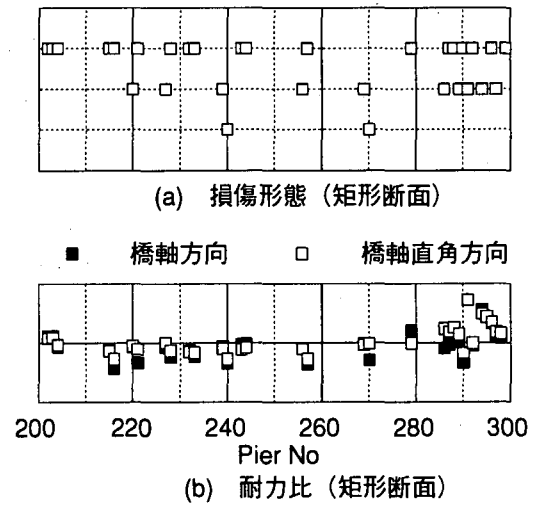
図6 損傷形態と耐力比 (矩形断面)

図6には、矩形断面の損傷形態、せん断曲げ耐力比を示した。せん断破壊モードのp240, P270では耐力比が1以下となっており両者は対応している。耐力比が1以上で、曲げせん断破壊モードのものに関しては、先述の円形断面同様、曲げひび割れ進展に伴うせん断耐力の低下による可能性が考えられる。また、耐力比が1以下にもかかわらず曲げ破壊モードとなっている橋脚には、写真より曲げせん断と思われるもの (P233)、損傷が小さくせん断破壊へ移行する手前と考えられるもの (P215, P216, P221, P290)、中間部で損傷した特殊なケース (P257) が含まれており、疑問となるのは損傷度Aの曲げ破壊

が基部で発生した P228, P232, P243 の 3 基のみである。

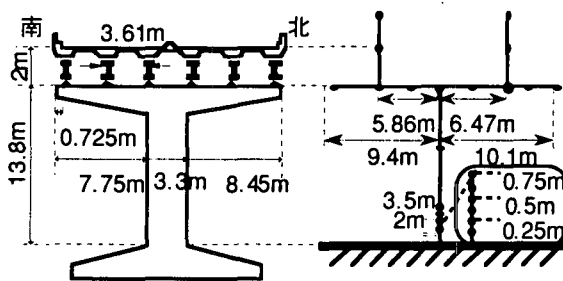
図7 動的解析モデル (P223)

最後に RC 単柱の残留変形について、非線形有限要素動的解析により検討を行った。解析対象としたのは P223 の橋軸直角方向 (図 7) で、橋脚地上部の損傷度は D (外観上損傷なし) でありながら、傾斜大 ( $1.43^\circ$ ) のために撤去となっている。対象橋脚が 2 種地盤上にあったことから、ここでは入力を JR 警報地震計 (鷹取駅, No.R-011) <sup>8)</sup> の NS 成分として解析を行った。結果を図 8 に示す。図より、残留傾斜は約  $0.2^\circ$  と読みとれる。よって、JR 鷹取駅 NS 成分レベルの地震動では実際の残留傾斜角  $1.43^\circ$  を説明することはできなかった。今後、被りコンクリート剥離の効果、鉄筋の引き抜け、座屈を考慮するとともに、基礎を含めた橋梁システムモデルの構築が必要であると考えている。

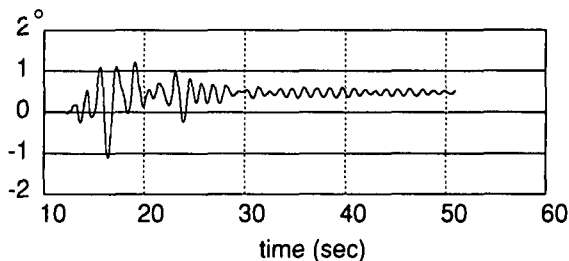
図9 変位 (傾斜) 応答 (偏心大モデル)

また、図 9 は、P223 と張り出し長は等しく保ったまま偏心を大きくした (1.5m 偏心) モデルの応答解析結果である。偏心が 0.35m の P223 に比べ、残留傾斜が大きい結果となった。文献 2 において報告されている、偏心と橋軸直角方向の残留傾斜の相関を、解析的に説明できることを示唆している。
