鹿児島県北西部で発生した地震による 阿久根市沿岸部の被害について

尻無濱昭三¹・秋吉 卓²・松本英敏³・湊田邦彦⁴

Key Words:地震被害調査報告、平成9年3月26日鹿児島県北西部地震、阿久根港、液状化

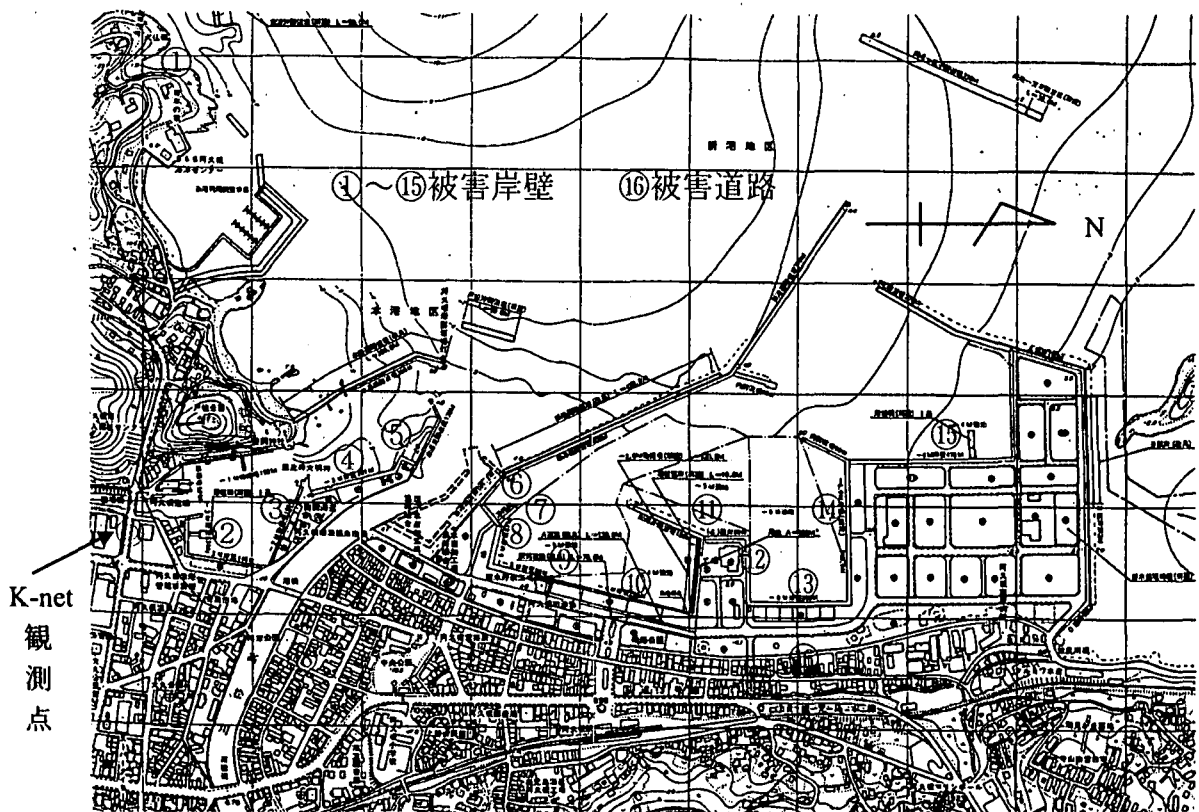
図2 阿久根市沿岸部と被災地域

次に、阿久根港関連の被害を図 2 及び表 3 の①～⑩に、さらに全壊家屋の位置を⑪と⑫に示した。表 3 にみるように、被災した岸壁は 40 年以上前に築造されたものから 5 年前のものまでであるが、各れも重力式でほとんどはブロック積みまたは消波ブロック積みで、⑬と⑭のみはケーソンで作られている。しかし各れの岸壁も耐震岸壁ではない。ほとんどの被害は、エプロン端部と岸壁との接合部が裏込土の沈下のために沈下しているが、液状化も大いに関係していることが考えられる。

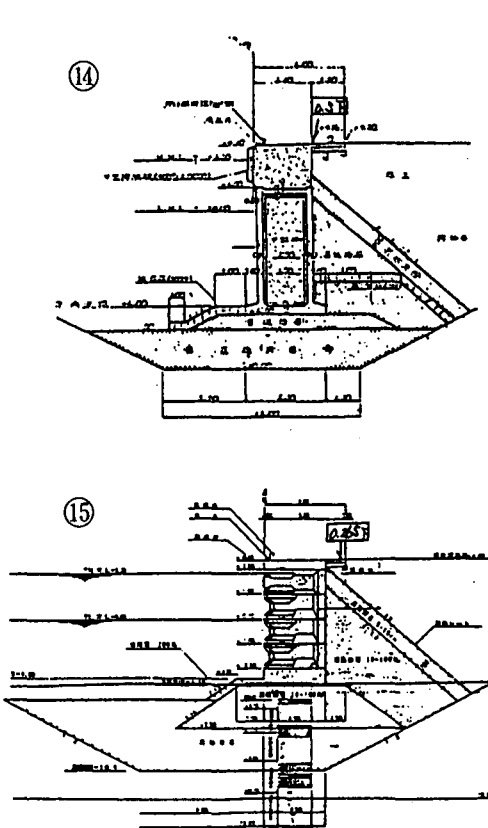
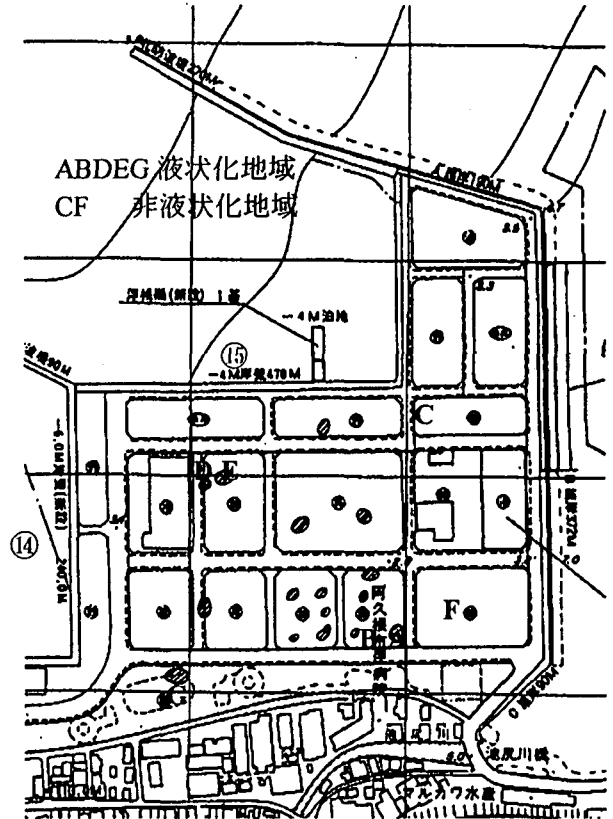
図3 水産加工団地周辺の液状化分布²⁾

さらに水産加工団地周辺の概略平面図を示したのが図 3 であるが、同加工団地は 1989 年から 91 年まで、海砂を近くの海からポンプで吸い出して浚渫する工法で造成したもので、その上に表土用の山土を載せている。埋立に用いた土砂の総量は 80 万 m³ で、造成面積は 16 万 m² である。現在、水産加工業者 4 社が立地しているが、深い支持杭を打設していたので被害は軽微で営業を行っている。一方、同加工団地より以前に埋立てた、隣接の阿久根市漁協水揚げ場（図 2 の⑬）はコンクリート床が波打つ被害やコンクリート柱に曲げ被害が生じていた。

図 3 より、同団地内の岸壁（⑭⑮）に平行に「開き」があり、合計すると 100mm 以上にもなるが、これより岸壁は法線方向（海側）に 100mm 以上せり出し（または転倒）している可能性がある。一方、液状化によると思われる噴砂も同団地内のいたると

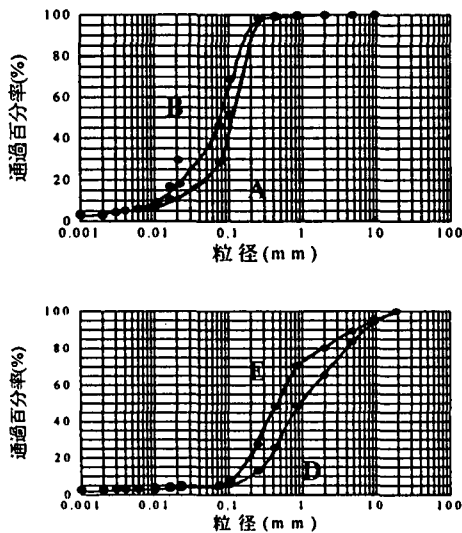
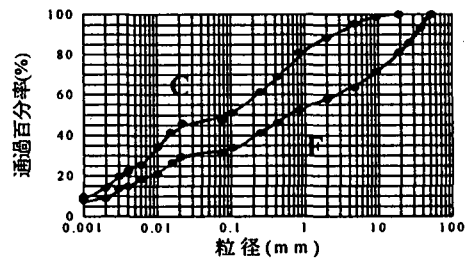
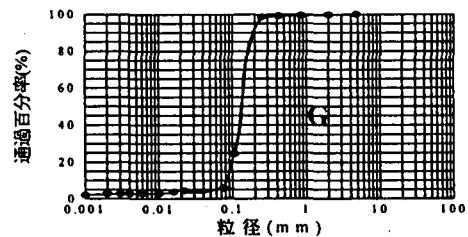
図4 水産加工団地における粒径加積曲線
(記号A~Gは図3に対応)

ころで観察され（斜線部）、噴砂した土砂と噴砂していない地域の表土を持ち帰り粒径分布を調べた結果が図 4 である。山土の表土となっている C と F では、粒径分布が広く液状化しにくい土であることが分かるが、一方 A と B、D と E および G はいわゆる液状化の可能性の高い分布範囲にあり、実際の現象と対応している。

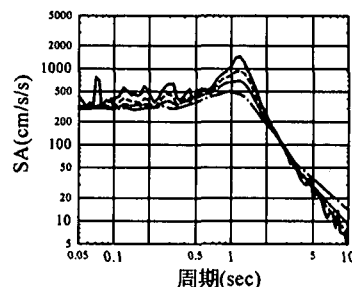
図 5 阿久根市での強震記録(K-net)と応答スペクトル

図 5 は、K-net より取り込んだ、阿久根市役所構内にある観測点での強震記録であるが、最大加速度が 293gal にも達し、さらに応答スペクトルからも分かるように、約 1 秒で卓越成分を持つ独特な地震波をしている。今後は、観測点の N 値分布（K-net で入手可能）、埋立地の N 値分布により液状化及び岸壁の海側への移動との関係が解明されることが期待される。
