兵庫県南部地震における尼崎市の建物被害分析

後藤 寛子¹・山崎 文雄²・浅野 進一郎³・若松 加寿江⁴

Key Words : Hyogoken-Nanbu earthquake, building damage, wooden construction, Amagasaki city

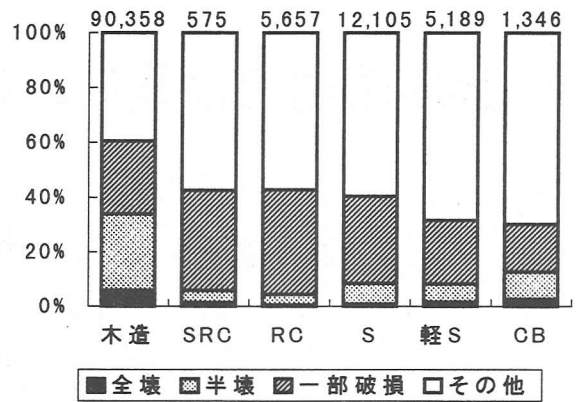
図-1 建物の構造別被害率

市全体の構造別被害棟数を表-1に、構造別被害率を図-1に示す。建物棟数115,230棟のうち木造建物が約78%を占め、非木造建物では鉄骨造(S造)10.5%、鉄筋コンクリート造(RC造)4.9%、軽量鉄骨造(軽S造)4.5%、鉄骨鉄筋コンクリート造(SRC造)とコンクリートブロック造(CB造)はわずかである。なお、工法コードはほとんど使われていないことから、一部の建物を除きプレハブ造か否かはわからない。全半壊建物の約94%が木造建物の被害であり、木造は全壊率5.8%、半壊率28.1%と被害率が最も大きい。全半壊率で見ると、CB造の12.6%、S造8.4%、軽S造8.3%、SRC造5.9%、RC造4.4%と続く。

非木造建物の全壊率は概ね1~3%程度である。

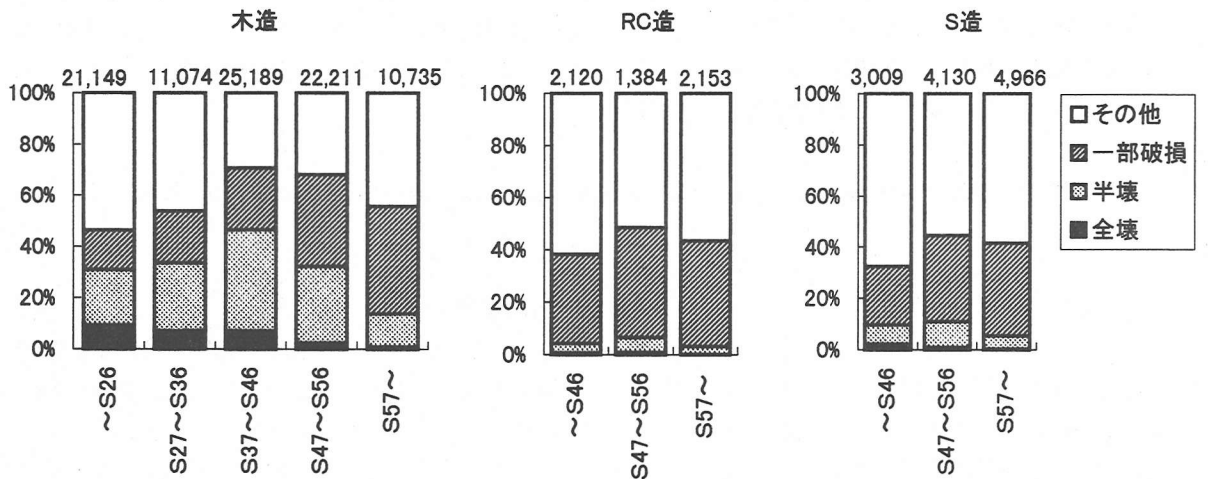
図-2 構造別建築年代別の建物被害率

木造、RC造、S造について、建築年代別被害率、階数別被害率を図-2、図-3に示す。建築年代は耐震基準の改訂年次などを参考に区分している。木造建物の全壊率は建築年代が新しくなるとともに減少する傾向が見られるが、全半壊率はS37~S46で最も高い。また、一部破損率はS47年以降の比較的新しい建物で高い。RC、S造建

物においては、S57年以降はそれ以前より若干全半壊率が低くなっているのが見受けられる程度であり、芦屋市²⁾、西宮市³⁾のように建築年代が古いほど被害率が高い傾向が明瞭に見られない。芦屋市、西宮市よりも地震動が小さかったことが、建築年代による建物被害率の差が顕著に現れなかった要因と推定することができる。また図-3から、木造、S造については、階数が高くなると

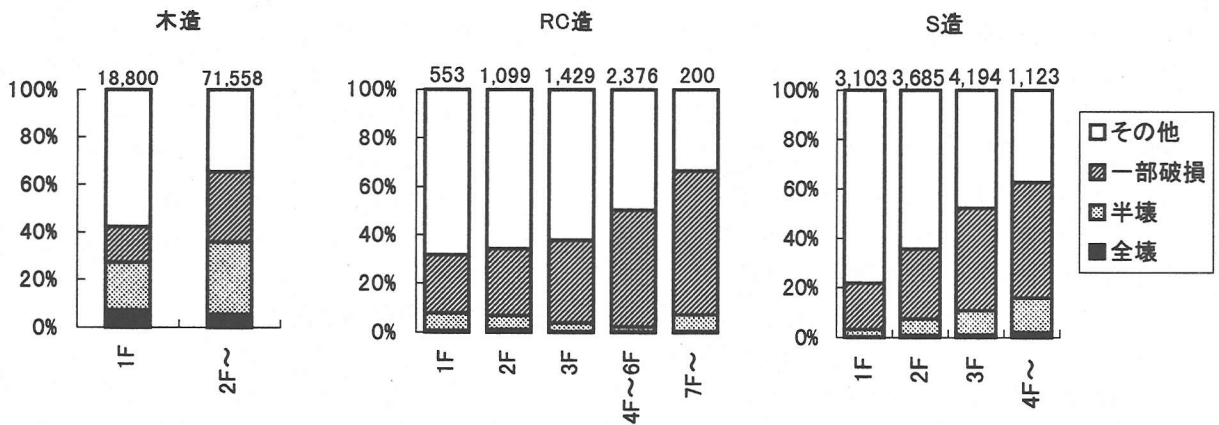
図-3 構造別階数別の建物被害率

全半壊率が高くなる傾向が見られる。RC造については、1~2階の低層、7階以上の高層が全半壊率が高く、3~6階の中層では若干低い傾向が見られるが、階数によっては存在棟数が少ないので、分布状況により地震動の大きさの影響を受けている可能性もある。さらに、どの構造も階数が高いほど一部破損率が高くなる特徴がある。

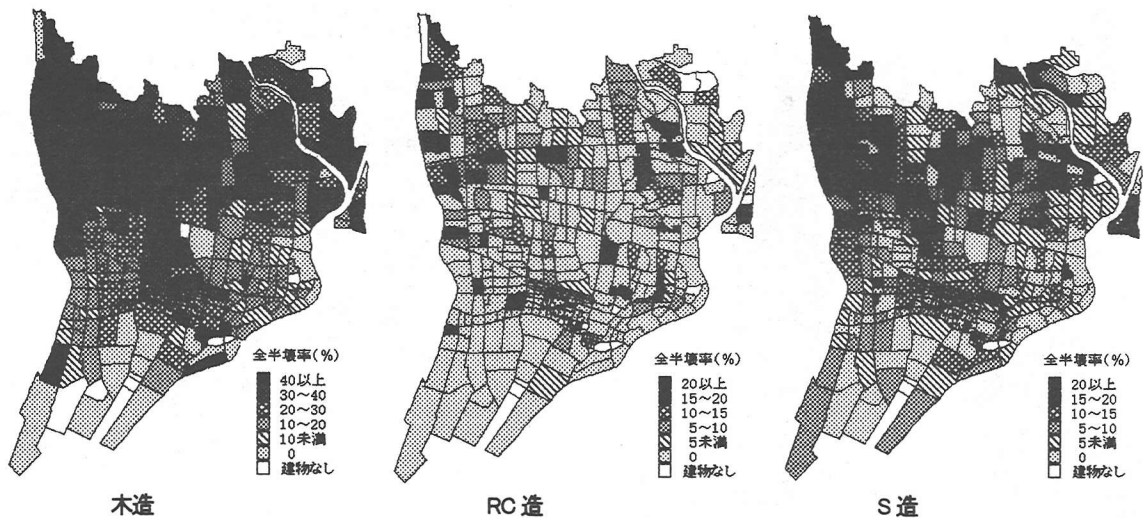
図4 建物の構造別全半壊率

木造、RC造、S造の全半壊率を図-4に、木造建物（2階以上、重い屋根：主に瓦）の建築年代別全半壊率を図-5に示す。図-4から、どの構造の建物も市北部に被害の大きな地域が分布しており、その傾向は木造建物において顕著である。これらは、西宮市以西の震度7の帯を延長させた地域にあたる。また、西側地域が東側よりも被害が大きい傾向が見られる。その他に、市中央部、市南部（築地町周辺、丸島町など）に被害が大きい地域が何箇所か点在しているが、このうち築地町周辺と丸島町では液状化が発生した^{1) 4)}ことが確認されている。また、

図-4に示した木造建物の全半壊率において、市中央部（デルタに該当）に被害率の高い地域が存在する。同じデルタでも被害率に差を生じた原因を明らかにするために、表層の地盤条件をさらに詳しく検討した。その結果、表層部の沖積砂層の土質に違いが認められ、被害率が高い市中央部では六甲花崗岩系の礫混じり砂であるのに対して、被害率が低い市の西側および東側の地域では礫を含まない海成の砂層であることが判明した。

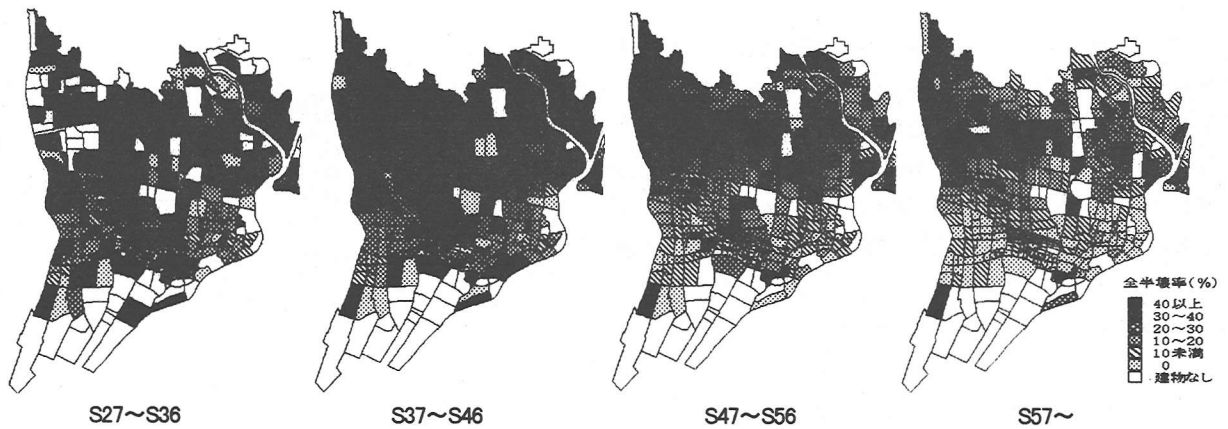
図5 木造建物（2階以上・重い屋根）の建築年代別全半壊率

図5からは建築年代が新しくなるとともに全半壊率が低くなる傾向が見えるが、図-2と同様に、S37~46年築の全半壊率がそれ以前に比較して高い町丁目が目立つ。全半壊率の高い地域について建物の棟数・表層の地盤条件などを調査したが、今のところ原因は定かではなく、より詳細に被害要因を分析中である。

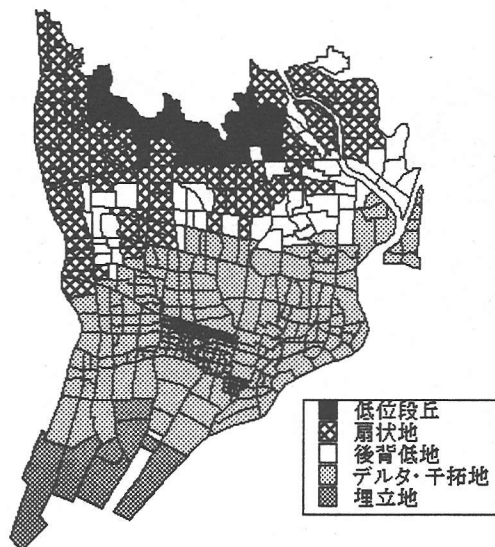
図-6 地盤分類

尼崎市の表層20m程度の地盤を、文献^{5) 6) 7)}を参考に、低位段丘（沖積粘性土層+洪積砂礫層）、扇状地（沖積砂礫層+洪積砂礫層）、後背低地（沖積粘性土層+沖積砂礫層）、デルタ・干拓地（沖積砂層+沖積海成粘性土層 M13）、埋立地（埋土+沖積海成粘性土層 M13）の5つに分類し、各町丁目（426町丁目）において最も面積が広い地盤種類を代表地盤（図-6）として割当てた。各地域の木造建物（2階以上、重い屋根）の被害率を図-7に示す。ただし、埋立地には木造建物がほとんど存在しないため分析から外した。なお、各地盤における建築

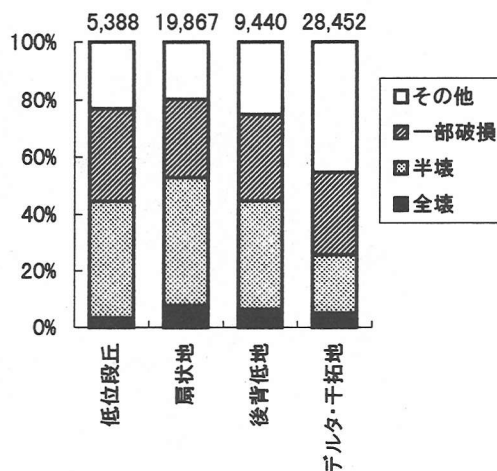
図-7 地盤分類別の木造建物（2階以上・重い屋根）被害率

年代別建物棟数比率は、デルタ・干拓地において古い建築年代の建物比率が大きいほか、ほとんど差異はない。地盤タイプ別に全半壊率を比較すると、扇状地（沖積砂礫層＋洪積砂礫層）＞低位段丘（沖積粘性土層＋洪積砂礫層）および後背低地（沖積粘性土層＋沖積砂礫層）＞デルタ・干拓地（沖積砂層＋沖積粘性土層）の順で小さくなっているが、デルタ・干拓地以外では全半壊率は大差ない。表層の地盤構成（上記カッコ内）に注目して全半壊率の大小を比較すると、洪積砂礫層＞沖積砂礫層＞沖積粘性土層と、硬い地盤ほど全半壊率が高いことが分かる。また、4つの地盤タイプの中では唯一砂礫層が含まれていないデルタ・干拓地での被害率がかなり小さくなっていることが注目される。

吉田ら⁸⁾は数値解析により、沖積粘性土および沿岸地域の埋立地では地盤の非線形挙動が著しく地震動が低減されたが、反対に震災の帯では地盤が比較的硬かったため非線形効果による地震動の低下があまりなかったという可能性を示している。尼崎市における木造建物の被害率は地盤の非線形化挙動が著しかったと推定されているデルタ・干拓地で最も小さく、上記の数値解析結果と整合する傾向が認められた。
