# 阪神・淡路大震災における西宮市の都市施設の 被害と復興の総合分析のための GIS 利用

岩井 哲<sup>1</sup>・亀田弘行<sup>2</sup>・碓井照子<sup>3</sup>

西宮市を対象として、1995年兵庫県南部地震による都市災害の複雑な様相を GIS(地理情報システム)上に展開することにより、物理的災害事象の時空間的特性を定量的に考察し、それらと機能的復旧過程や緊急対応過程との関連を横断的・総合的に把握した。ライフライン・建物などの物理的な被害データ、上水道管路・道路などの都市基盤データ、地形や地質などの自然データ、ライフラインの復旧や避難所などの都市機能と緊急対応に関わるデータなどを収集して GIS 上で統合して、ライフライン・建物の被害の相互の関連や地形・地質条件などが被害に与えた影響、被害の要因を調べた。また自治体や学会による建物被災度評価と建物撤去の実態との比較、避難所での避難者数の推移とライフラインの復旧過程との関連などの考察を行った。

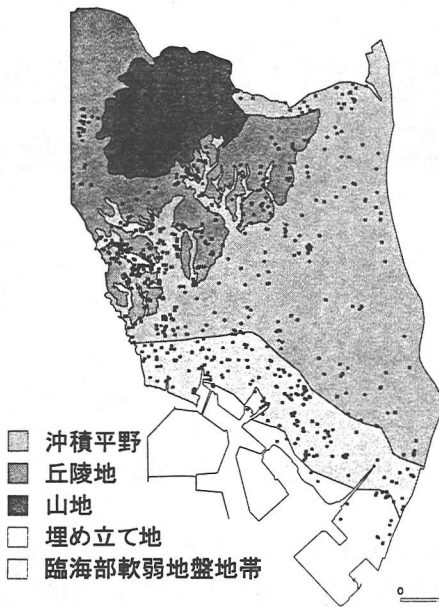
図2 配水管被害と地形区分

西宮市の地形・地質区分として、図1のように六甲花崗岩や甲山安山岩が卓越する「山地」、大阪層群とこれを覆う中段段丘、高位段丘が卓越する「丘陵地」、沖積層が広がる「沖積平野」、臨海部における地形を、ボーリングデータを基に地盤の軟弱さを示す Sn 値<sup>1)</sup>の違いによって区分し、「埋め立て地」と「臨海部軟弱地盤地帯」とした。上水道配水管被害と給水管被害の分布をそれぞれ図2, 3に示す。先の地形図を基にして、町丁目ごとの代表地形を「山地」・「丘陵地」・「宅造地」・「沖

配水管被害率を、各町丁目の配水管の総延長距離に対する被害件数の比で、また給水管被害率を、各町丁目の給水管の開栓装置数に対する被害件数の比でそれぞれ表した。地形条件別に配水管と給水管の被害率の町丁目数割合で表した結果を図4に示す。宅造地は、配水管・給水管とも広い範囲で甚大な被害を受けている。給水管ではほぼ100%に近い範囲で何らかの被害を受けており、配水管では被害ありの町丁目数割合が80%を越えている。宅地造成をする際に行われる地形改変で、特に盛土が被害に影響していると考えられる。埋め立て地では、配水管に継手付きダクタイル鉄管の耐震管が使用されていることが被害減少に役立っている。一方、給水管には耐震性の低い硬質塩化ビニル管が用いられ、配水管被害ありに比べて給水管被害ありの範囲が約2倍と差が大きくなっている。配水管と給水管の被害の分布が全体的に類似していること、配水管被害率の高い町丁目の周辺に給水管被害率の高い町丁目分布していることが認められた。

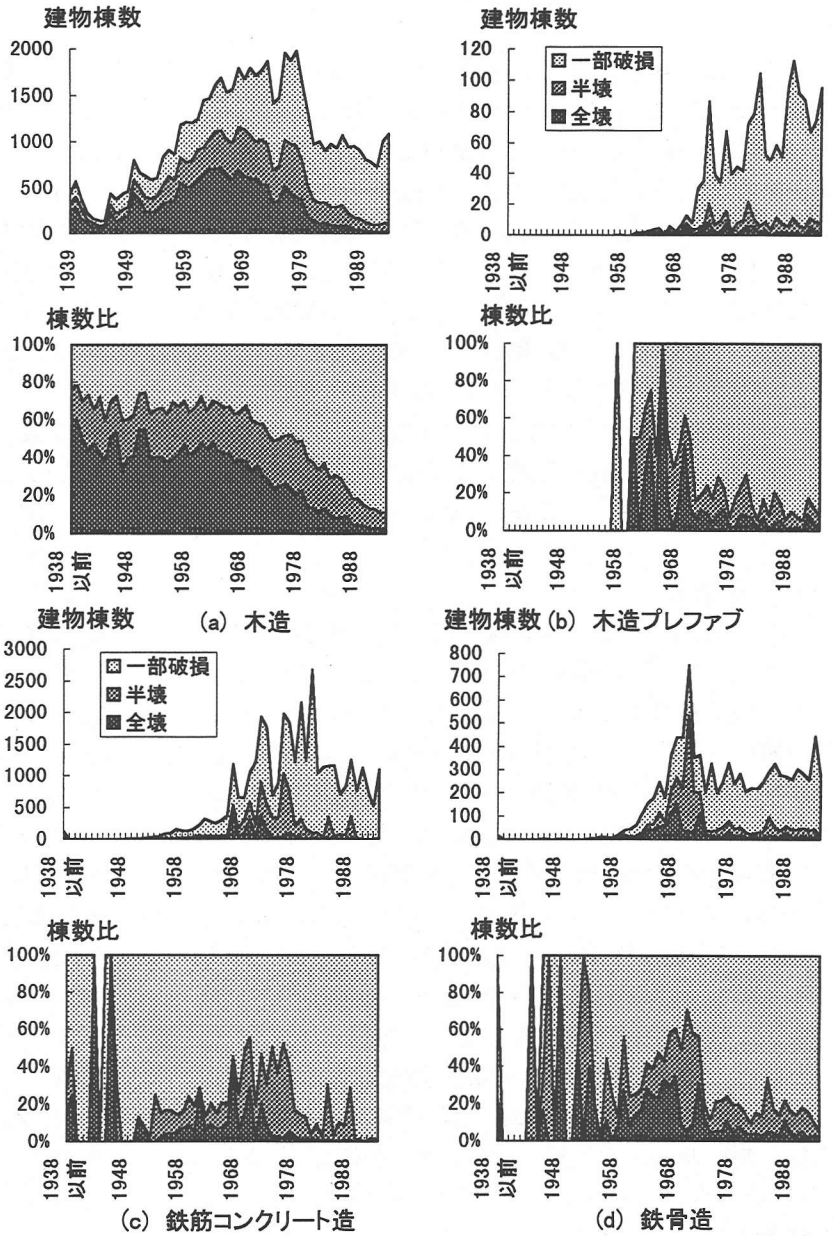
図5 建設年別建物被害

建物の全壊・半壊・一部破損の棟数と被害率について構造別に、建設年毎に区切って図5に表示した。木造においては、1960年代・1970年代の、建てられてから 20~30 年程経ったものが量的にやや多く、築後 40 年から 50 年を経た古い建物も他の構造に比べると数多く存在する。被害率は 1960 年あたりまで古い建物ほど線形的に高くなる傾向が認められる。1970 年以前の建物では全壊・半壊の被害割合が 65%以上と極めて大きい。鉄筋コンクリートや鉄骨鉄筋コンクリート構造などの

コンクリート系建物の棟数は1981年の新耐震設計以前のものが60%あり、その中でも1970年代が42%と多数を占める。被害は古い年代の建物に多い傾向があるものの、1960年代に建設されたものが相当に高い全壊率を示すことは、注意が必要である。1970年代では、半壊は相当多いが、全壊は減っており、新耐震設計以後のものは全壊が1%以下と極めて小さいことがわかる。軽量鉄骨を含む鉄骨造では、1960年以前の建物の棟数が極めて少ないことを考慮すべきであるが、コンクリート系建物とよく似た傾向を示し、特に1960年代の鉄骨造建物で半壊以上が過半数を占めるのが目立っている。

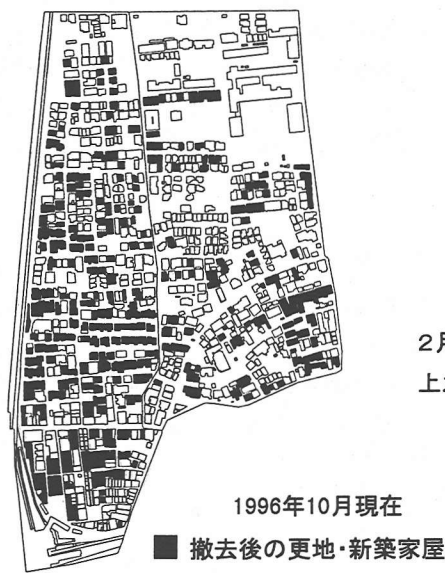
図6 北口町・高木西町の家屋撤去・新築状況

比較的被害の大きかった阪急西宮北口駅の北東側にある北口町・高木西町の2町(図6)について、西宮市の家屋被災判定と、日本都市計画学会関西支部ならびに日本建築学会近畿支部都市計画部会の合同による「震災復興都市づくり特別委員会」(以下、学会と称する)の外観目視に基づく建築物被災度データ<sup>2)</sup>、そして奈良大学地理学科防災調査団による倒壊家屋の瓦礫撤去と仮設・新築家屋建設状況データ<sup>3)</sup>の3者をGIS上に展開し、相互分析を行った。北口町と高木西町に範囲を限定した1,003戸の個々の建物で見ると、表2に示すように復興調査に基づく、撤去された家屋は

撤去・仮設・新築を併せて342件で、学会の外観目視により全壊相当と判定された数349件に近い。それに対して西宮市の判定した全壊家屋数は413件とやや多い。西宮市の判定で「全壊」とされた家屋の48%が1996年7月時点で撤去されていたが、残りの半数は撤去がなされていなかった。一方、学会による外観調査で「全壊・大破相当(ランクC)」と判断された家屋の撤去率は64%と高い。外観上明らかな損傷のある建物が撤去された場合が多く、撤去を必要とする大きな被害は外観調査結果によるもので十分な対応があると考えられる。一方、学会調査で「中程度」もしくは「軽微」な損傷と判定されていた建物が、撤去されたケースも23%あった。

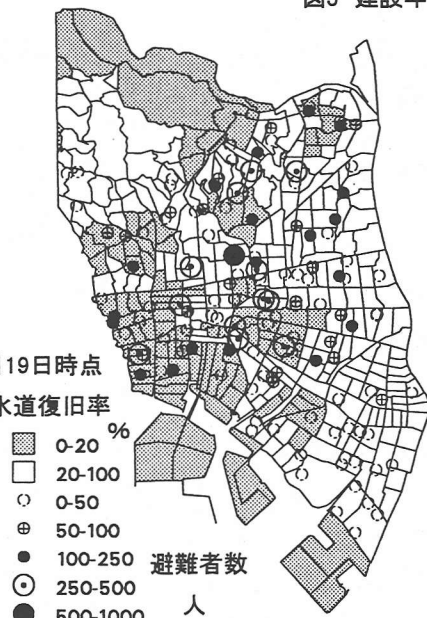
図7 上水道復旧率と避難所人数分布

建物の全壊率が高い地域には、避難者数の多い避難所が多い。またライフラインの途絶と復旧が避難所への出入りを促す面もあると考えられる。図7に2月19日現在における避難所における被災者数と、その時点における上水道の仮復旧の状況を重ねて示した。建物の全壊率が比較的低い南部の海岸付近や北西部の丘陵地部では、上水道の復旧とともに避難者数が減少しているようにも見られる。

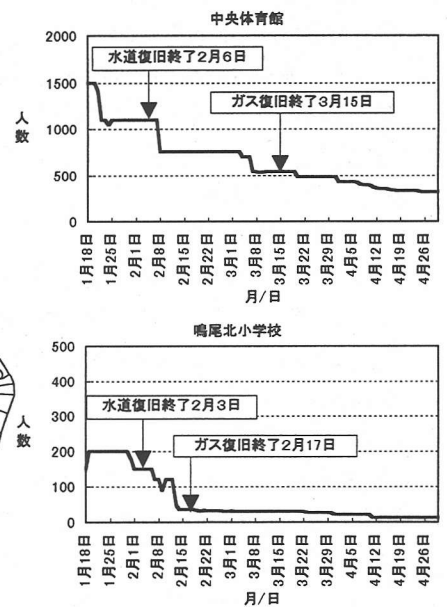
図8 避難所人数の時系列推移

上水道とガスそれぞれのライフラインの復旧状況と避難所の使用状況の推移とを時系列上で重ね合わせた(図8)。復旧完了後5日以内に避難者数が減少した避難所の数が上水道の場合で約30%、ガスの場合で約20%見られることは無視できない。このような避難所の分布からは明らかなライフラインとの関係は見られないが、他の要因と絡んでいるためライフラインの直接的な影響が出ていない可能性もある。こうした側面を詳細に検討すること、ならびに住民の意識調査等により、ライフラインの復旧戦略に関わる有用な知見が得られると考えられる。
