# 阪神大震災での中圧ガス架管の事例分析

安藤広和<sup>1</sup>・小口憲武<sup>2</sup>・清水謙司<sup>3</sup>・小川安雄<sup>4</sup>

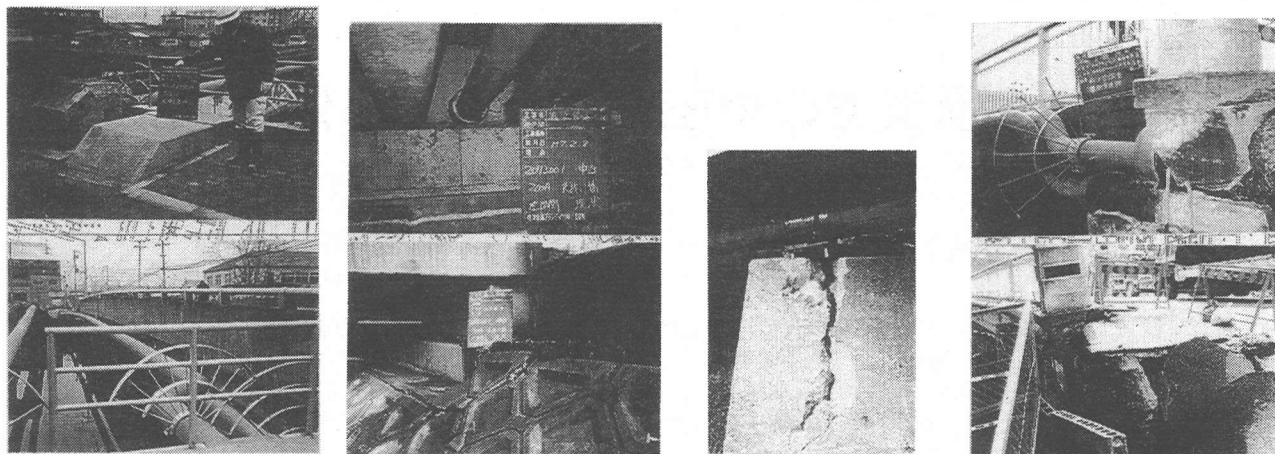
図-2 現地調査による健全度毎の状況例

ランク A

ランク B

ランク C

ランク D

現地調査による健全度毎の状況例を図-2に示す。本調査により、全体の63%は周囲の状況も含め特に異状がないランクAであることが明らかになった。一方、橋梁の損傷や地盤変状等が大きく、管にも変形が認められたランクDは8箇所のみであり、発生比率でも2%と小さかった。なお、同ランクでも漏洩は発生しておらず、当面の供給に支障をきたすものではなかった。

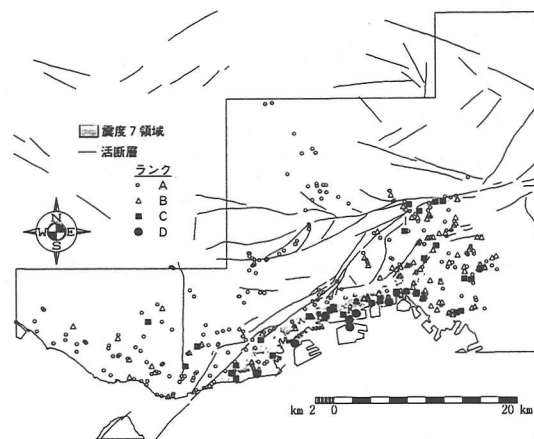
図-3 震度7の分布状況

この結果から、震度7地区でもさしてその他の地区と差異はなく、震度が健全度に与える影響は小さいことが分かった。また、震度7地区における1箇所とその他の7箇所の健全度ランクDは後述する液状化地区にすべて属しており、このことから健全度が震度と直接に相関がないことが分かった。また、同図に示す活断層分布は今回の地震でどれが動いたかは現時点では特定されていないため、具体的な分析は行わなかったが、特にそれが健全度に影響を与えている傾向は見られない。

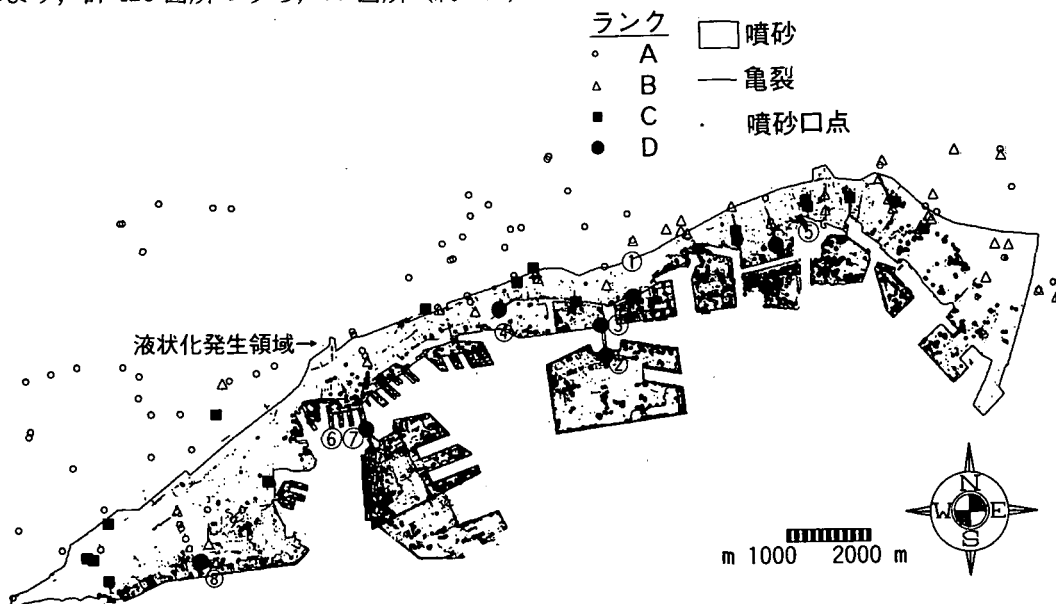
図-4 液状化地区での地盤変状の発生状況

液状化地区での地盤変状の発生状況<sup>2)</sup>を図-4に示す。各箇所について半径100m以内を対象とし、噴砂、噴砂口点、亀裂等の発生状況を把握した。この結果より、ほぼすべての架管付近に噴砂、亀裂等の地盤変状が確認された。特に、ランクDは計8箇所すべてにおいて、亀裂等の地盤変状の程度が大きいことが分かった。また、同箇所は液状化地区でも臨海部に集中していた。
