1999年コロンビア・キンディオ地震による 地盤震動とライフライン被害

宮島昌克¹・橋本隆雄²

1999年1月25日にコロンビアのキンディオ県を震源として直下型地震が発生し1,000名以上の犠牲者が出た。震源位置は北緯4.41°，西経75.72°であり，深さは10km以内である。マグニチュードは6.2である。土木学会地震被害調査小委員会から派遣され，3月3日から15日の約2週間にわたり現地調査を行った。本文では，現地で収集した資料をもとに，地盤震動分布や被害の概要を明らかにするとともに，被害の最も大きかった人口約28万人のアルメニア市の上水道被害を中心にライフライン被害と復旧状況について報告する。

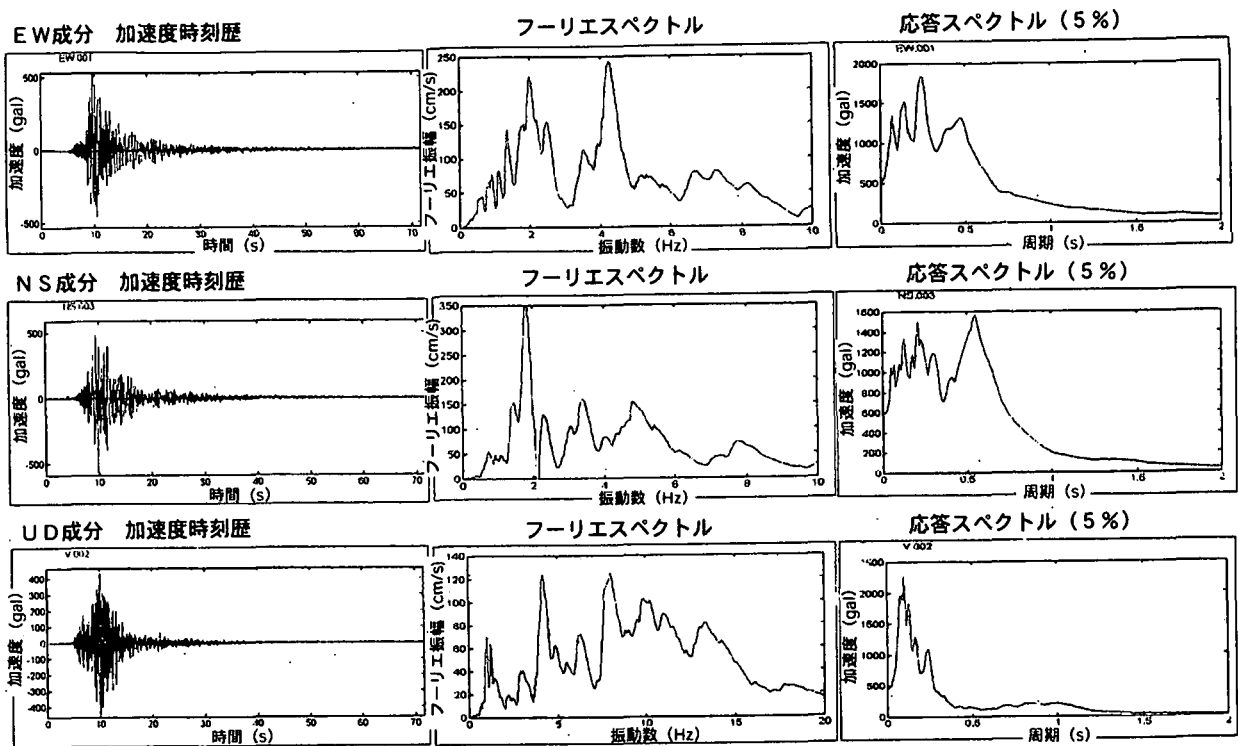
最も大きな被害が生じたアルメニア市の北部にあるキンディオ大学では強震観測が行われており，本震の水平最大加速度は南北方向が0.591g，東西方向が0.528g，上下方向のそれは0.455gであった。加速度の時刻歴とフーリエスペクトル，応答スペクトルを図-1に示す。上下方向の最大加速度が水平動の約8割と大きいことが特徴的である。この他にも11点の岩盤，9点の表層土で強震記録が得られている^{1)・2)}。最大加速度と震央距離の関係を図-2に示す。震源付近では4地点でしか記録が得られていないが，中程度の地震の震源付近の記録という観点からは興味深いと思われる。また，最大加速度の上下/水平比を震央距離50km以内のものについて図-3にまとめたが，上下動が顕著なのは前述したアルメニア市だけであることが明らかである。

図-1 本震の加速度時刻歴とフーリエスペクトル, 応答スペクトル (アルメニア市)¹⁾

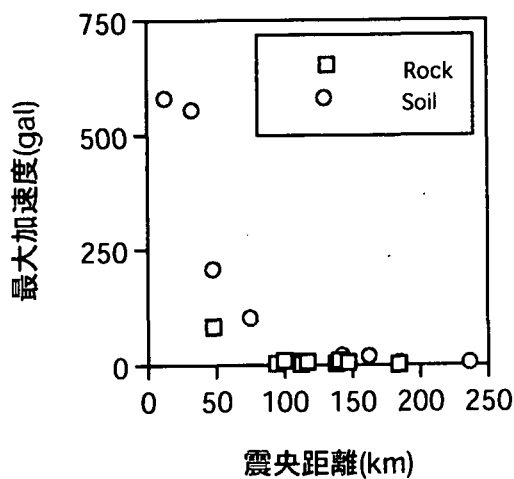
図-2 最大加速度と震央距離との関係

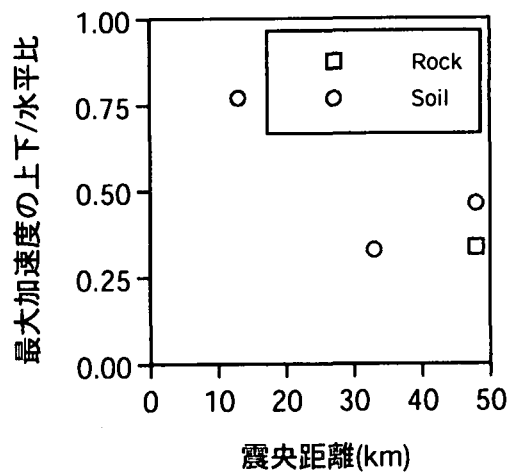
図-3 最大加速度の上下/水平比と震央距離との関係

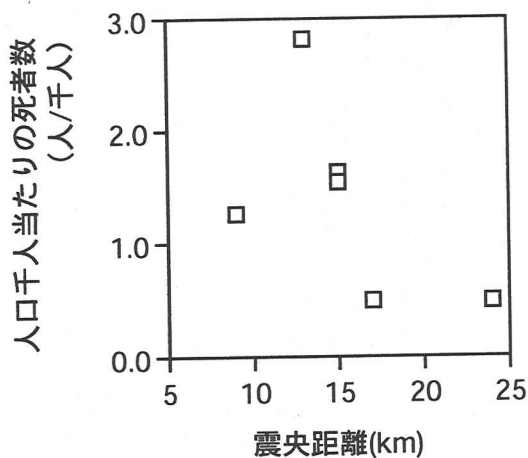
3月3日現在の内務省のレポート³⁾によれば, 死者の総数は1,171名, 負傷者4,795名となっている。この統計には行方不明者は含まれていないが700名以上であるという情報もあり, 瓦礫の撤去に伴い死者数はさらに増えるものと思われる。主な市, 村別の死者数を図-4に示す。ここでは, 人口1,000人あたりの死者数を死者率として示した。前述したように被害の最も激しかったアルメニア市で死者率が高く, 2.8人/千人となっている。これは阪神・淡路大震災の東灘区, 灘区, 長田区 (いずれも5.0人/千

人以上) よりも小さいが, 兵庫区とほぼ同じ値である。また, 全体的傾向としては, 震央から離れるほど死者率も低減している。同様に負傷者数についても整理し, 図-5にまとめた。

図-4 人口千人当たりの死者数と震央距離との関係

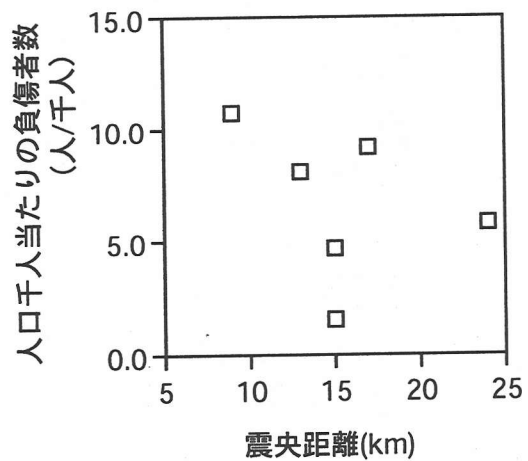
図-5 人口千人当たりの負傷者数と震央距離との関係

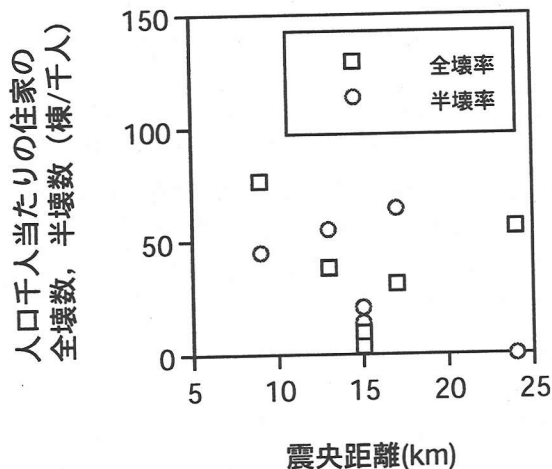
図-6 人口千人当たりの住家の全壊数、半壊数と震央距離との関係

壊数、半壊数を求め、震央距離との関係を図-6に示した。全体的に見れば、震央距離が大きくなるにしたがって全壊率、半壊率ともに減少している。

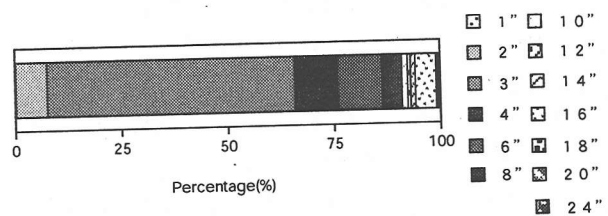
図-8 アルメニア市上水道管路の管径構成割合

配水管の敷設延長は約333kmであり、用いられている管種の構成は図-7に示す通りである。同図におけるACPは石綿セメント管、VPは塩化ビニル管、DIPはダクタイル鋳鉄管、GIPは電気メッキ鋼管、CIPは鋳鉄管、CPは鋼管で外装補強されたコンクリート管をそれぞれ示している。約67%が石綿セメント管であり、約30%が塩化ビニル管からなっている。石綿セメント管は15年前以前に埋設されたものであり、新たに埋設するものには用いられていないということであった。また管径の構成は図-8に示す通りであり、約58%が3インチ管であり、4インチ(約100mm)以下の小口径管路が全体の約76%を占めている。

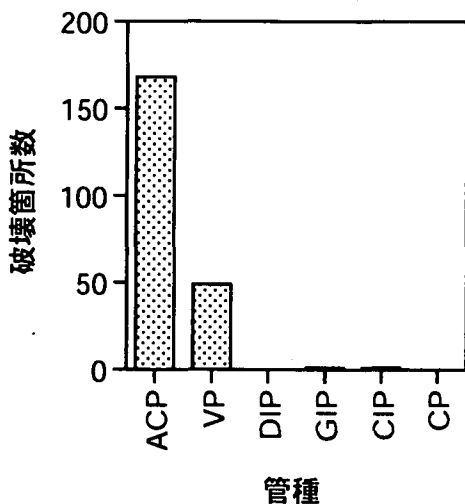
図-9 アルメニア市上水道管路の管種別被害箇所数 (2月25日現在)

図-9に管種別の被害箇所数を示す。全体の80%近くが石綿セメント管であり、残りのほとんどが塩化ビニル管の被害である。また、図-10に管径別の被害箇所数を示す。4インチ(約100mm)以下の小口径管の被害が全体の約90%を占めている。

以上より、上水道管路の被害の特徴としては小口径管の石綿セメント管の被害が顕著であるということであり、わが国の地震被害と共通していることが明らかとなった。

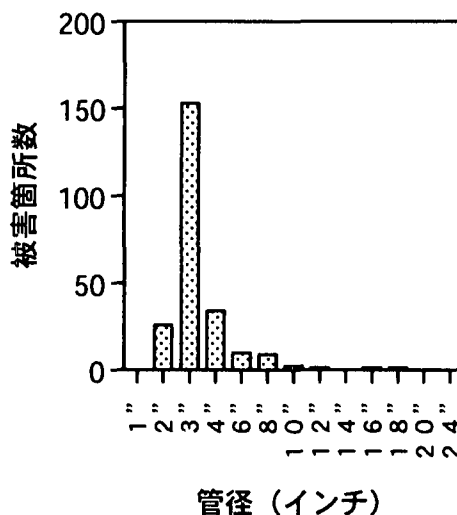
図-10 アルメニア市上水道管路の管径別被害箇所数 (2月25日現在)
