# 断層極く近傍の地震動は非常に強いのか？

伯野元彦<sup>1</sup>・鈴木崇伸<sup>2</sup>

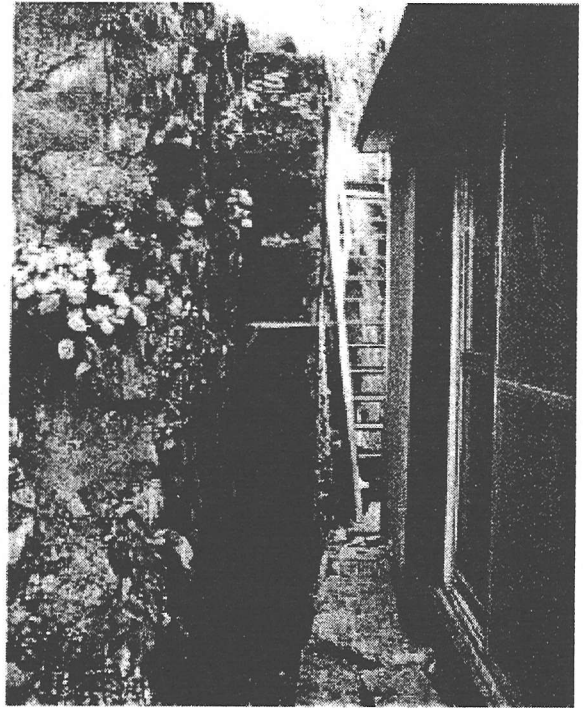
写真-1

この地震では、石廊崎から北西方向に約 10 km にわたって、最大水平変位約 50 cm の右横ずれ断層が地表に現れた。写真 1 は正面スケールをあてている場所が断層のすべり面であって、ここでは滑り量は水平方向に約 20 cm であった。この断層は右手の木造家屋の下を通ったため、その基礎コンクリートは壊れてしまったことが認められる。断層が真下を通ったという事は、この家は断層極近傍にあったと言える。それにしても、家は倒壊もしていないし、庭の盆栽棚の盆栽も殆ど落ちなかったという。この事からみると断層極近傍といえども地震動はとんでもないほど強くはないのではなかろうか。ただ水平ずれ量 20 cm の断層が真下を通ったのであるから、家は全体としてゆがみ廊下も写真 2 のようにゆがんでいた。写真 3 は写真 1 から数百 m 離れた地点の断層を示したものであるが、庭を断層が横切っている、直ぐ傍の家には何の被害も認められない、窓ガラスも割れてはいない。

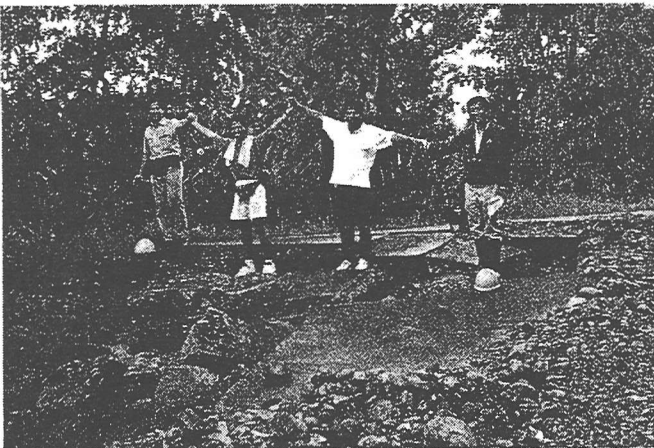
写真-4

この地震の起震断層は写真4で示したように水平ずれ量約5m、上下約1m強の左横ずれ断層で、地表に南北約100kmにわたって現れた。写真5は、写真4の数十m先の状況であるが、断層真上の家は流石に水平方向に5mも引き裂かれたのではたまらない、木っ端微塵となっている。しかし、左手奥の断層から1mも離れていないと思われる家は全く何とも無い。M=7.8という地震は大変大きいもので、その地震を起こした5mもずれた断層から僅か1mくらいしか離れていない家が無被害などとは到底考えられない事なのである。これはどうも断層から1mも離れていないあの場所の地震動の強さがそれほどではなかったと思わざるを得ないのである。

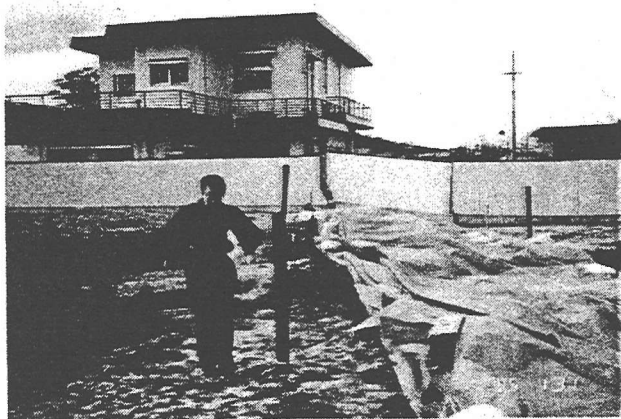
写真-6

写真6の手前から向こうに延びているビニールシートは、雨から断層を守るためのものであって、この下に断層があると思ってよい。ここは淡路島の野島断層が地表に現れた地点であって、断層のずれ量は水平1.2m、上下1mであった。写真に戻って、断層の先を見ると塀が壊れているのが見える、ところがその奥左側の建物には何の被害も無い、窓ガラスにも亀裂一つ入っていない。この現象はこう考えられないだろうか、つまり、塀が壊れたのは塀が断層の真上にあっただけで断層のずれによって強制的に変形させられて壊れた、建物は断層から30cmはなれていたため強制変位は受けず、地震の揺れもたいした事はなかったため壊れなかった。

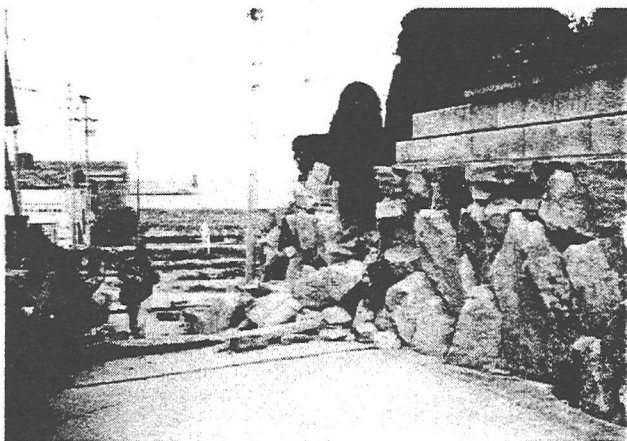
写真-7

写真7は写真6から300mほど離れた地点であるが、断層は向かって右の石垣を壊し道路のコンクリート舗装を壊している。これまた、断層のずれた所だけが壊れており、その近傍は壊れていない。石垣は耐震設計もされていないし地震に対してそれ程強い構造物ではない、断層傍の石垣が壊れていないという事は、断層傍の地震動がそれほど強くはなかったという事を示しているのではなからうか。この写真の先の方は海に向かって低くなっているのだが、その海沿いの低地にまとまった集落があるが、そこはかなり地震動で揺れたらしい。写真8がその集落を示しているが、屋根にビニールシートをか

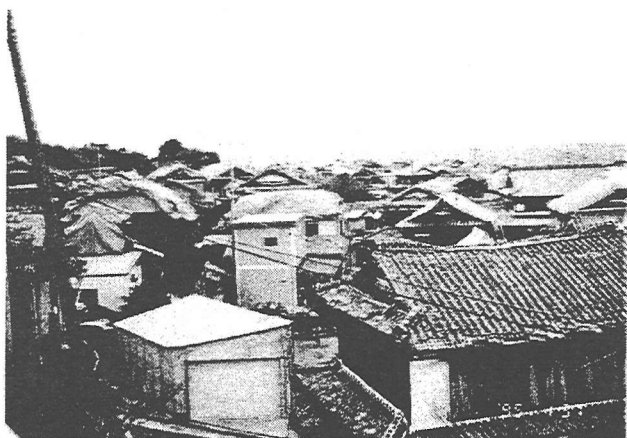
写真-8

ぶせているという事は雨漏りを防ぐためであるので、この集落がかなり揺れて家屋がガタガタになったという事を示している。
