# 2001年インド西部地震における建物被害の特徴と 得られた教訓について

2001年1月26日にインド西部において被害地震 (Mw=7.7) が発生した。筆者らは、現地の被害状況を調査し地震防災に役立てることを目的に、2月12日から17日の6日間にわたり被災地に行き、地盤災害から各種構造物の被害調査を行った。本論文では、まず構造物被害の中から建物被害を取り上げ、被害の特徴のまとめを行った。これによると、震央に近い中小都市や村では伝統的な石を積み上げた組積造建物に被害が集中し多くの死者が出た。一方、大都市の特に新市街地では、1階がピロティ形式となっている鉄筋コンクリート造建物に被害が集中していた。これらの被害の特徴から得られた教訓および地震災害軽減について検討を行った。

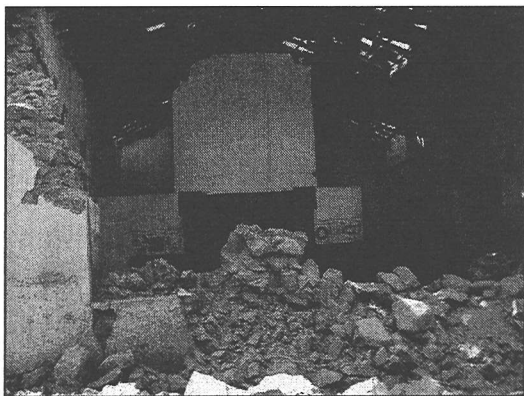
写真-1 Morvi の町の中にあった学校の被害

写真-1 に組積造建物の典型例を示す。これは Morvi の町の中にある学校の被害状況である。周辺の建物はほとんど全壊であった、辛うじて残っていたものである。壁は不定形な石に土を充填して積み上げた構造となっており、屋根は木材を梁にして薄いレンガを置いているだけであった。地震動のような横方向の揺れには、大変弱い構造となっている。今回の地震では、震央地付近に土および石の組積造住宅が多く分布しており、町のほとんどの建物が倒壊した町もあった。写真-2 は、Bhachau の丘の上からの写真で、土および石壁の住宅はほぼ 100% に近い倒壊であった。

- ①土や石を材料とした組積造建物は、何も対策をしていない限り、地震には大変弱いものである。
- ②組積造建物の中でも歴史的建物は、比較的被害が軽微であった。今後造られる建物の参考にするために、なぜ軽微であったのかを分析しておくことが必要と考えられる。

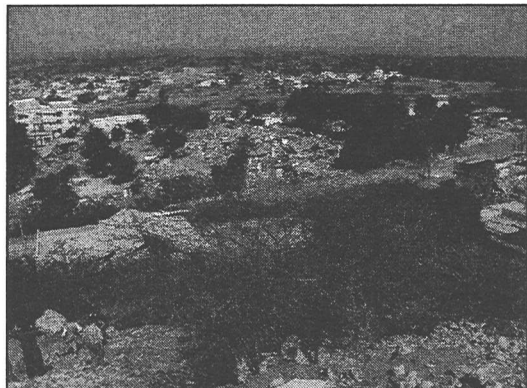
写真-2 Bhachau の丘の上から町を撮った写真。土および石壁建物は全て倒れている。

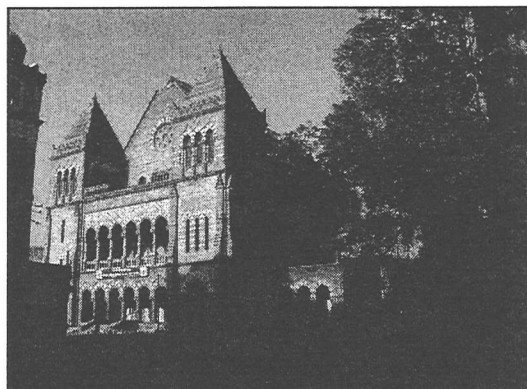
写真-3 Bhuj にあるアーイナー・マハル (旧宮殿)。軽微な被害。

写真-3 は、Bhuj にあるアーイナー・マハル (旧宮殿) である。歴史的建物は整形した石またはレンガ

を石灰モルタルで固めており、レンガが若干ずれる程度で大きな被害は少なかった。

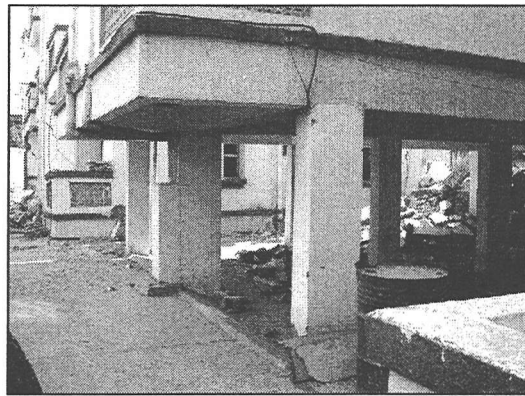
写真-4 Ahmedabad のアパートの1階部分

写真-4 に Ahmedabad のアパートの 1 階部分の写真を示す。近年建物の 1 階部分を駐車場等の用途に使うためにピロティ形式にしている。注目されるのは柱が細く長方形であること、2 階以上が片持ち梁で床がせり出していることである。1 階が貧弱な割には上部が重い構造となっている。写真-4 の後部のアパートは 1 階部分が完全につぶれている。一方、写真-5 には、アパートの 1 階に複数の店が入っており、それぞれが壁で区切られている。このアパートは被害がなかったようである。ただし、写真の右にあった建物が倒壊してこのアパートに寄りかかり一部分に被害が出ている。

- ①RC 造構造物では、最近建てられた建物の多くは 1 階部分がピロティ形式でかつ柱が扁平となっており地震力に対して弱い構造となっている。1 階

に店舗が入っていてピロティ形式となっていない建物では、無被害か軽微な被害程度であった。兵庫県南部地震においてもピロティ形式の建物の被害が多く見られた。1 階をピロティ形式にする場合には柱を太くし、壁を設けるなど設計時に十分な検討をする必要がある。

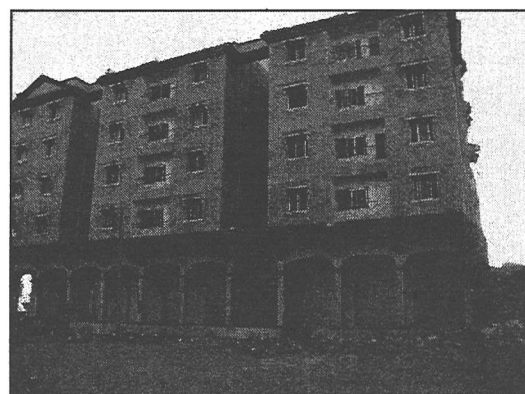
写真-5 Anjar 郊外のアパート。1階に複数の店が入っており、それぞれが壁で区切られている。

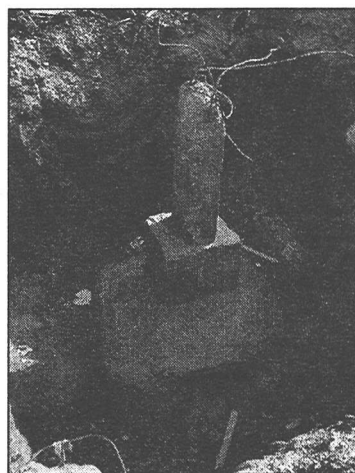
写真-6 倒壊した建物の基礎

写真-6 は、倒壊した建物の基礎部である。上述のように柱が細く、鉄筋量が少ない。また、他の柱の基礎との接合もなく、全く単独の基礎となっている。

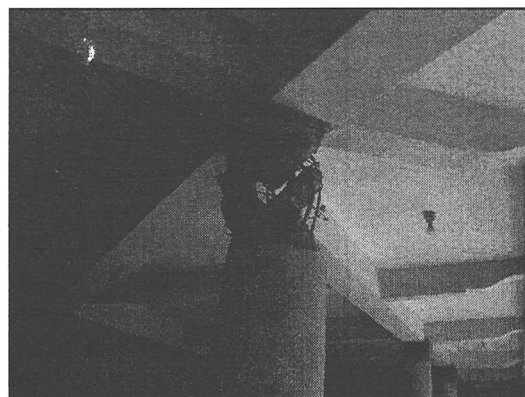
写真-7 柱頭の被害

写真-7 は、柱頭の配筋の不足によって強度が不足し、被害が生じたものである。RC 造建物は 1 階ピロティ形式の建物が多く、このような柱頭の被害が多く見られた。

- ②RC 造建物の柱の配筋が十分でなく、杭頭などに被害が出た。本論文に写真を載せていないが、建物各階の RC フレームにおいても配筋が不十分のためにせん断破壊を生じているものが多い見られた。柱には適切な配筋が必要である。
