平成12年鳥取県西部地震における電気通信設備被害

奥津 大¹・藤橋 一彦¹・木戸 精一²・高橋 健二³

平成12年鳥取県西部地震では、最大震度6強を観測するとともに沿岸部等で液状化等の地盤変状が発生した。本稿では、同地震によるNTT西日本の屋外通信設備被害を報告する。

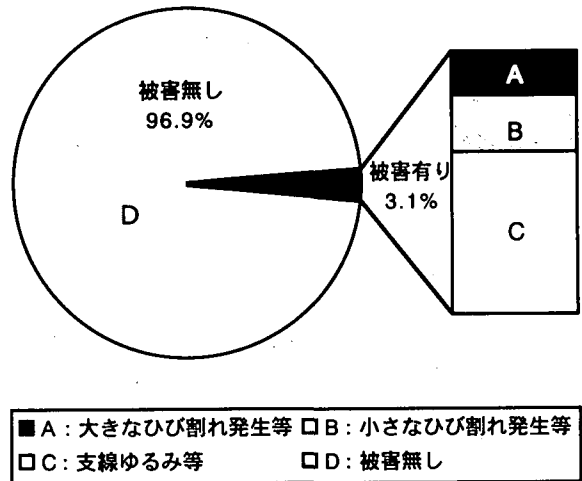
図-1 電柱被災調査結果

家屋倒壊の状況を参考に、県西部の境港、米子、西伯等12交換所管内において電柱の被害調査を行った。対象地域内には約23,000本の電柱があり、11日間でそれらを調査した。調査結果の概要を図-1に示す。調査の結果、全体の約3% (約700本) で何らかの不良を発見した。不良と判定された設備は「A: 大きなひび割れ等の発生」、「B: 小さなひび割れ等

の発生」、「C: 傾斜・支線ゆるみ等の発生」の3段階にランク付けされた。これらの被害ランク、周辺の安全及びお客様サービスへの影響等を勘案して優先順位をつけ、不良設備の解消に努めた。

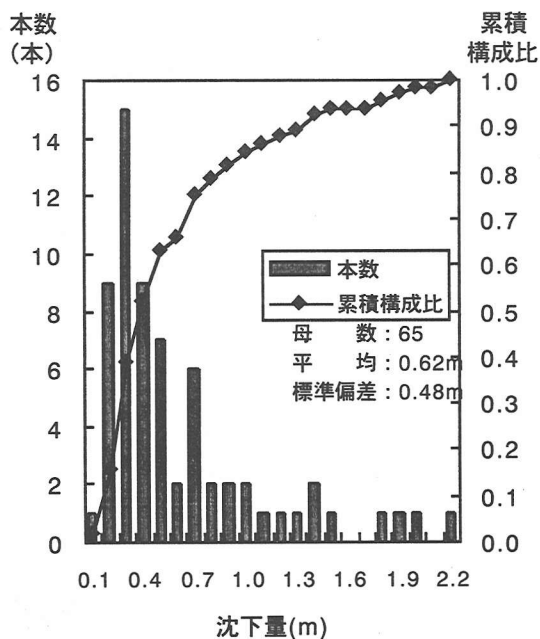
図-2 電柱沈下量の頻度分布

本地震では、境港、米子で大規模な液状化が報告されており、その影響で電柱の傾斜・沈下が発生した。電柱の沈下量を測定した結果を図-2に示す。沈下した電柱は、境港から米子に至る美保湾と中海に挟まれた地域を中心に分布している。ほとんどの電柱の沈下量は0.2~0.5m程度であるが、2.2m沈下したものもあった。交換所単位での平均沈下量を図-3に示す。平均沈下量は、新聞報道等により判明した液

状化の発生地点の分布及び規模と概ね対応している。なお、沈下した電柱の約90%が電力ケーブル等との共架柱である。

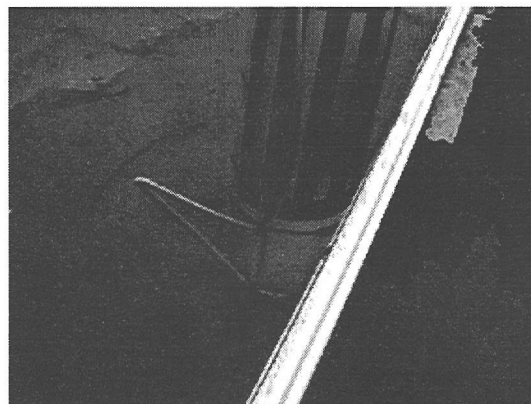
米子市内における電柱沈下の事例を写真-1 に示す。この電柱の沈下量は約 0.8m で、周辺は半径約 0.5m にわたって噴砂跡が見られる。ただし、布設されているケーブルへの被害はなかった。

生する」となっている。本地震では倒壊・折損と言った深刻な構造的被害はほとんどなく、架空系設備の耐震性は十分であったと言える。ただし、液状化による沈下・傾斜に対する効果的な対策が今後の課題である。

写真-1 液状化による電柱の沈下及び噴砂跡

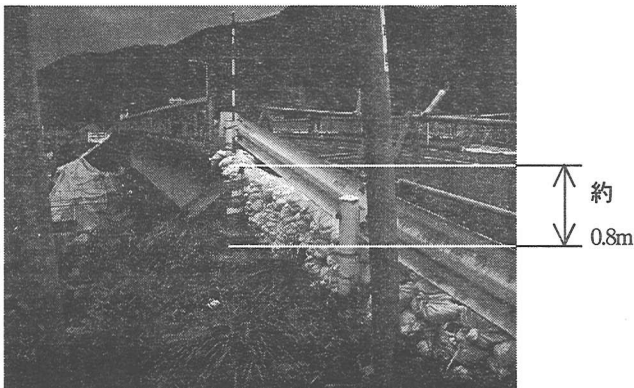
この区間にある橋の両端では道路に最大約 0.8m の段差が発生していた (写真-2)。調査区間で、屈曲、離脱、段差が発生していたのはその影響だと考えられる。52.3m 地点及び 125.9m 地点では伸縮継手が剥離した。

写真-2 橋台際に生じた段差

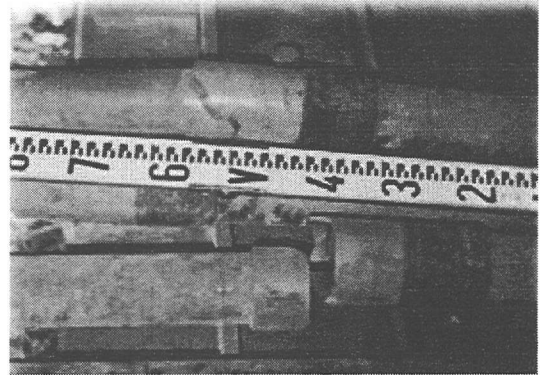
この区間の管路には凍結防止パイプが布設してあったためパイプカメラによる点検はできなかった。しかし、目視点検で#21MH から 25m 付近及び#22MH から 2m 地点で継手部が折損・離脱していることを確認した (写真-3)。同区間の橋梁部両端では道路が陥没しており、後者についてはこの影響で継手部に想定以上の外力が作用して折損・離脱したものと考えられる。

写真-3 橋梁添架管路継手折損・離脱状況

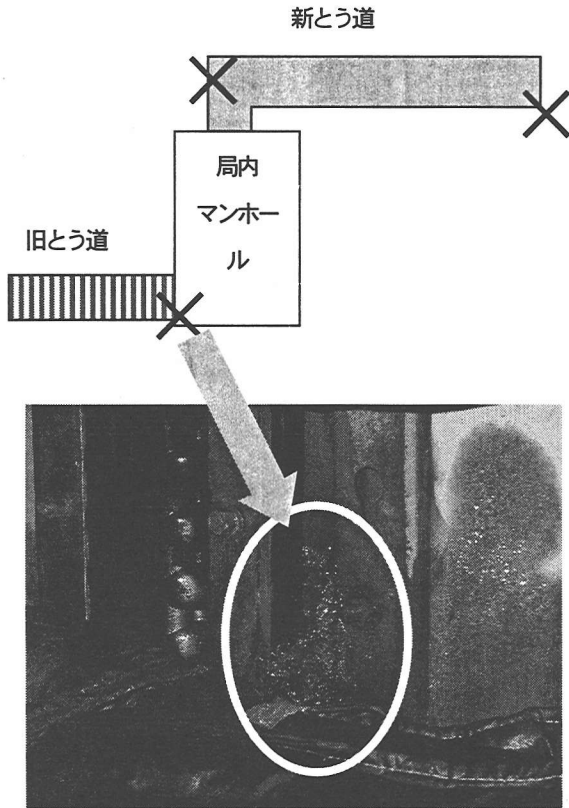
図-5 とう道漏水箇所及び状況

NIT 米子ビルには新旧 2 本の矩形とう道 (通信ケーブル収容用トンネル) が構築されている。新・旧とう道の延長はそれぞれ約 220m、約 60m である。地震発生翌日にひび割れ・漏水等の調査をした結果、1)可とう継手部、2)曲がり角の天井付近及び、3)末端の 3 箇所で漏水が発見された。漏水箇所及び漏水状況を図-5 に示す。

可とう継手は、地盤急変部など不等沈下が想定される箇所に設置されており、とう道軸方向及び軸直角方向 0.2m の変位に追従するとともに地下水の浸入を防ぐ機能を有している。地下水は、ゴム製の可とう継手と継手をとう道本体に固定する締結板の間から浸入していた。10 月 7 日時点では写真に示すとおり地下水の浸入が確認できたが、10 日時点で

は目視できないレベルにまで減少していた。
